平成28年3月10日  
経 済 産 業 省  
商務流通保安グループ  
ガ ス 安 全 室

### 平成28年度液化石油ガス販売事業者等保安対策指針（案）

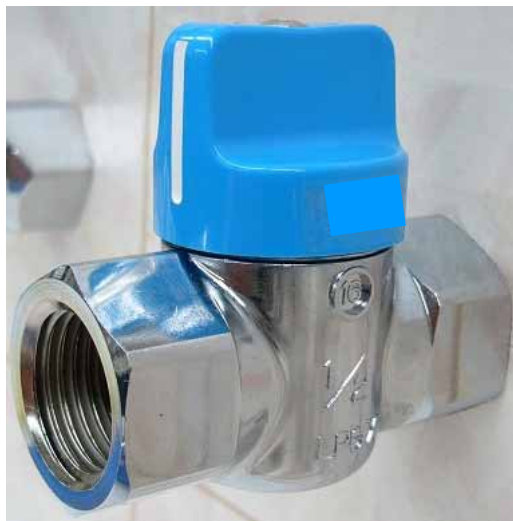
可とう管ガス栓

「可とう管ガス栓」は、閉状態を容易に変えることができないよう、つまみに押し回し機構（ロック機構）があり、末端ガス栓として安全に使用できます。ガス栓を開ける際は、つまみを押し回す操作が必要です。

- (エ) 末端ガス栓に「ねじガス栓」を使用したことを原因とする誤開放事故が発生していることから、末端ガス栓は、原則としてつまみに押し返し機構（ロック機構）がある「可とう管ガス栓」を用いること。（別紙18）

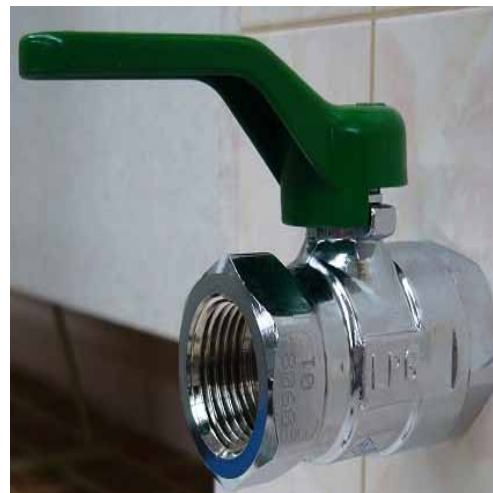
ねじガス栓

中間ガス栓に用いられる「ねじガス栓」は、末端ガス栓と比較して耐久性が低く、ロック機構がないため（レバーが左右に振れることで栓が開閉するため）、末端ガス栓に用いると危険です。

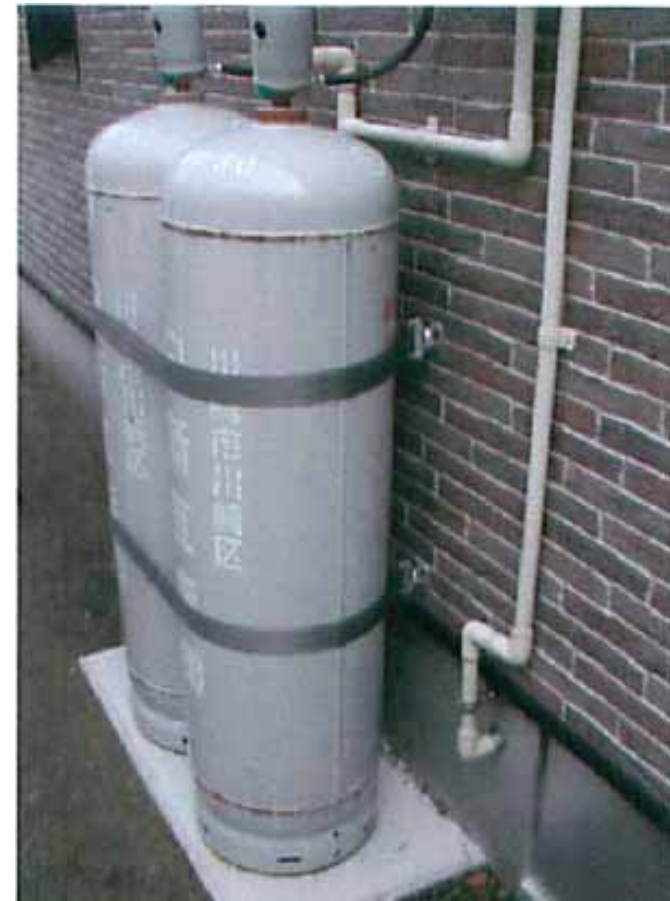
鎖又はベルトの二重掛け

【LPガス容器の転倒防止対策例】

- (1) 「東日本大震災を踏まえた今後の液化石油ガス保安の在り方について」（平成24年3月総合資源エネルギー調査会高圧ガス及び火薬類保安分科会液化石油ガス部会報告書）及び「LPガス災害対策マニュアル」（平成25年3月経済産業省及び高圧ガス保安協会、平成26年9月改訂）を踏まえ、災害発生時における保安確保のための具体的な取組について、着実に実施すること。特に、地震、水害等による大規模災害に備え、容器転倒防止の鎖又はベルトの二重掛けの推進や新設又は取り替え時等におけるガス放出防止型高圧ホース等の設置を徹底すること。（別紙22）
