平成29年3月16日  
経 済 産 業 省  
商務流通保安グループ  
ガ ス 安 全 室

## 平成29年度液化石油ガス販売事業者等保安対策指針（案）

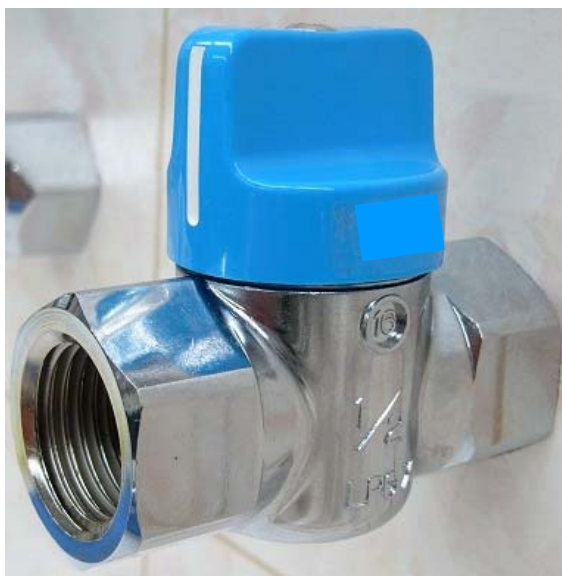
### 可とう管ガス栓

「可とう管ガス栓」は、閉状態を容易に変えることができないよう、つまみに押し回し機構（ロック機構）があり、末端ガス栓として安全に使用できます。ガス栓を開ける際は、つまみを押し回す操作が必要です。

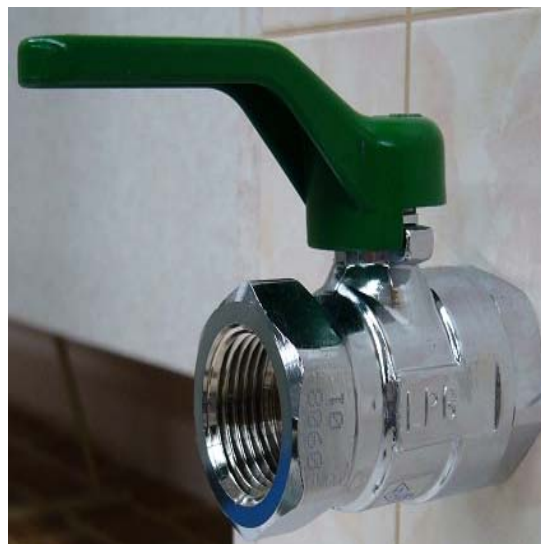
### ねじガス栓

中間ガス栓に用いられる「ねじガス栓」は、末端ガス栓と比較して耐久性が低く、ロック機構がないため（レバーが左右に振れることで栓が開閉するため）、末端ガス栓に用いると危険です。

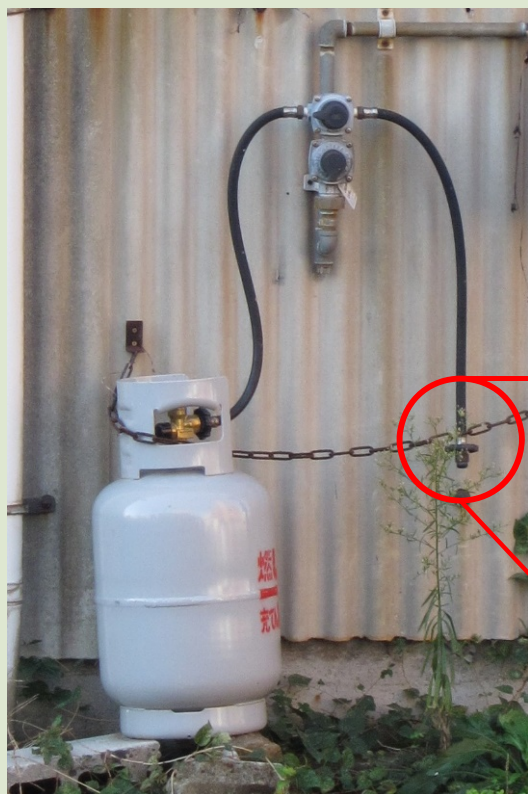
## 自動切替式調整器からの漏えい防止

自動切替式調整器の予備側に容器が接続されていないと、使用側のガスが減少した際に予備側からガス漏れするため、容器を1本しか使用しない場合は、単段式調整器又は二段減圧式調整器へ変更するか、高圧ホースを外してプラグを打つなどの設備改善を行う必要がある。

- (カ) 自動切替式調整器の予備側にLPガス容器を接続せずにガスを供給したことを原因とするガス漏れ事故が発生していることから、LPガス容器を1本のみ接続して使用する場合は、必ず予備側にもLPガス容器を接続するか、又は予備側の高圧ホースを外してプラグをはめるなどの設備改善を行うこと。（別紙20）

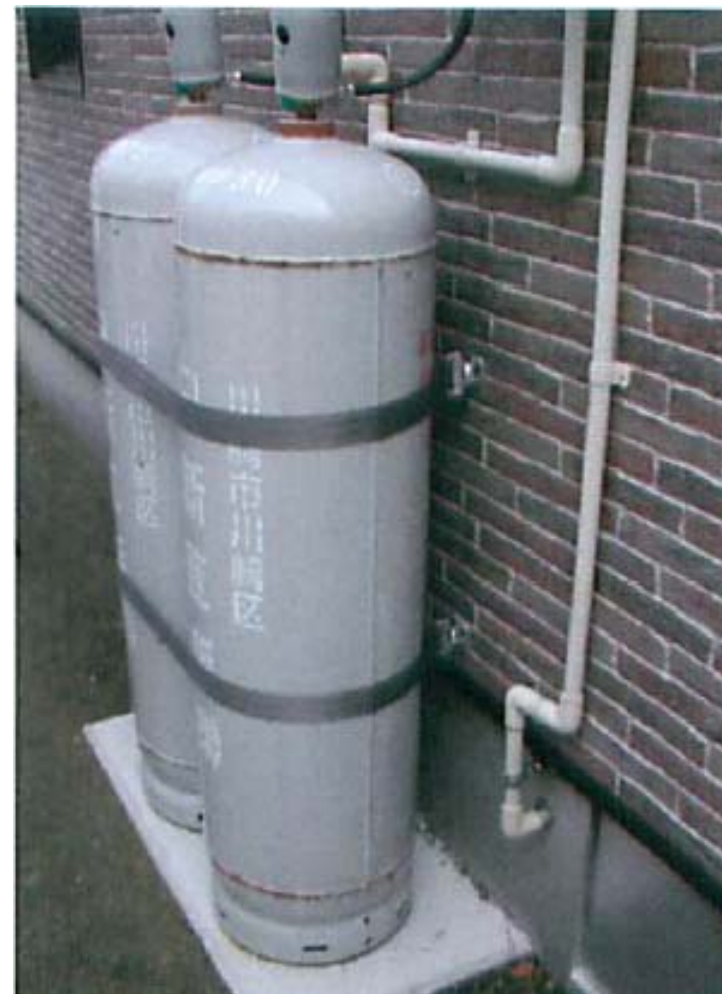
【LPガス容器の転倒防止対策例】

鎖又はベルトの二重掛け

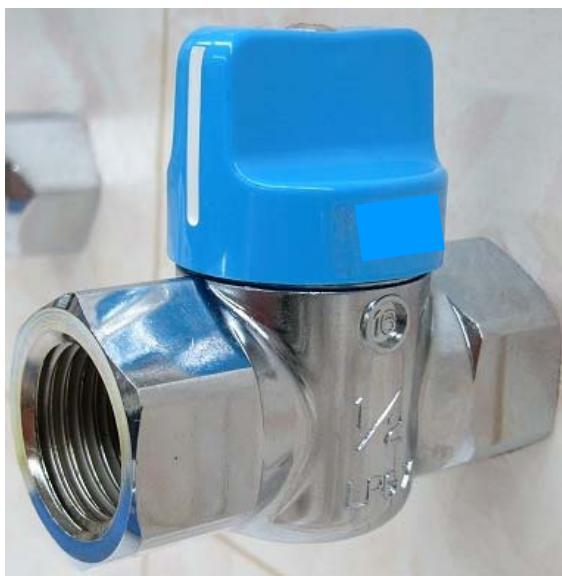
### 可とう管ガス栓

「可とう管ガス栓」は、閉状態を容易に変えることができないよう、つまみに押し回し機構（ロック機構）があり、末端ガス栓として安全に使用できます。ガス栓を開ける際は、つまみを押し回す操作が必要です。

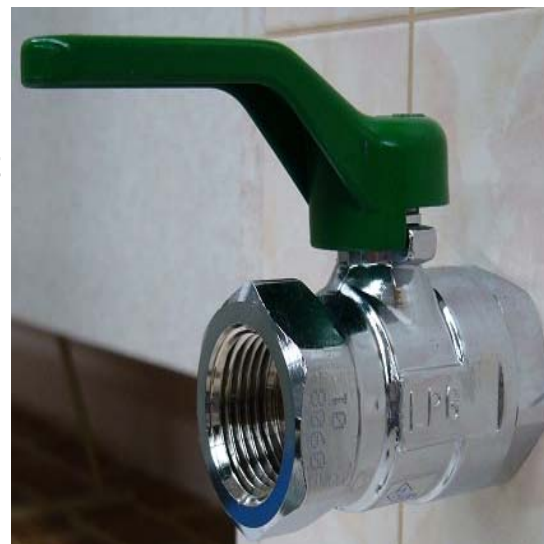
### ねじガス栓

中間ガス栓に用いられる「ねじガス栓」は、末端ガス栓と比較して耐久性が低く、ロック機構がないため（レバーが左右に振れることで栓が開閉するため）、末端ガス栓に用いると危険です。

○ねじガス栓に係る最近の事故件数（）は人身事故を伴うもの  
平成27年：1件（1件）、25年：4件（1件）、24年2件（2件）、23年1件（1件）、  
22年2件（1件）、21年3件（1件）

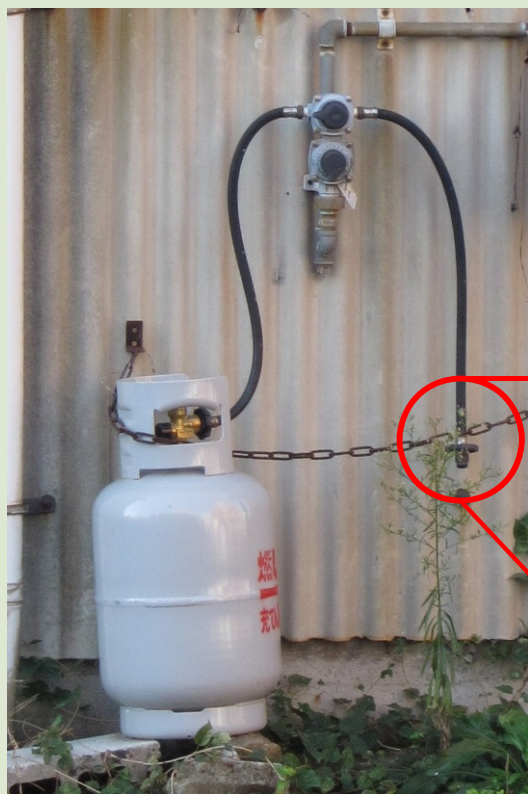
## 自動切替式調整器からの漏えい防止

自動切替式調整器の予備側に容器が接続されていないと、使用側のガスが減少した際に予備側からガス漏れするため、容器を1本しか使用しない場合は、単段式調整器又は二段減圧式調整器へ変更するか、高圧ホースを外してプラグを打つなどの設備改善を行う必要がある。

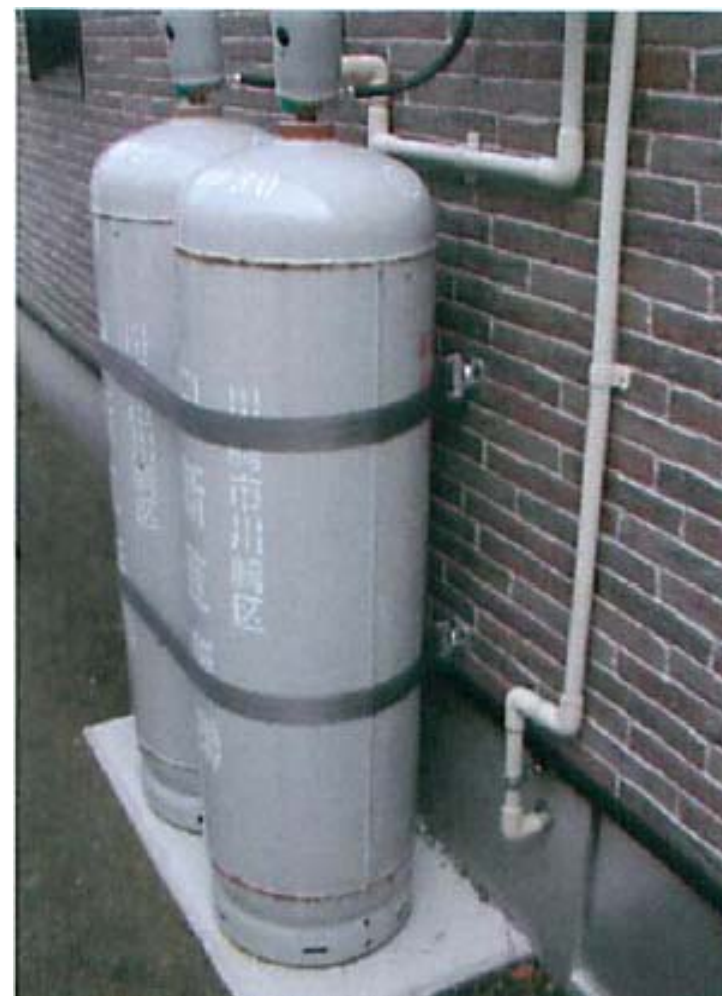
【LPガス容器の転倒防止対策例】

鎖又はベルトの二重掛け
