2017 年度経年管対策（導管改修）実施状況等について

2019 年 3 月 1 日  
 経 済 産 業 省  
 ガ ス 安 全 室

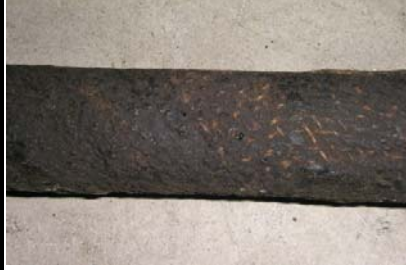
<ul style="list-style-type: none"><li>・ 鋼管であることから管体の伸び率が大きい。</li><li>・ 土壤環境等によっては腐食が進行することがある。</li></ul>
腐食劣化対策管	アスファルトジュート巻管

<ul style="list-style-type: none"><li>・ 鋼管にアスファルトを含んだ麻布（＝ジュート）により塗覆装がなされたガス管。</li><li>・ 鋼管であることから管体の伸び率は大きい。</li><li>・ 白管・黒管に比べ防食性に優れるが、土壤環境や塗覆装の経年劣化等によっては腐食が進行することがある。</li></ul>
その 他 の 導 管	ダクタイル鑄鉄管
