# プラントにおけるドローン活用事例集

2019年3月

石油コンビナート等災害防止3省連絡会議  
(総務省消防庁、厚生労働省、経済産業省)

## 2. 実証実験の事例

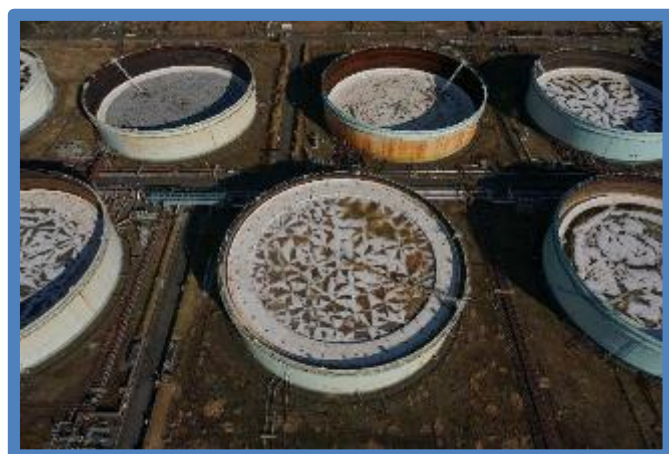
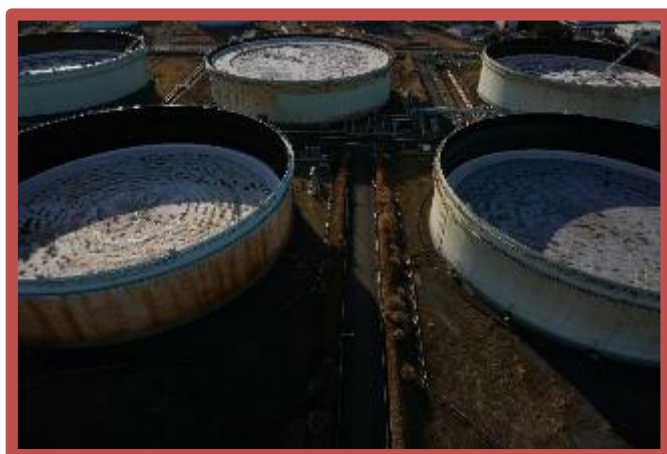
本実験の結果、撮影対象である16タンク中ほぼ全てと言える14タンクについて、浮屋根全体を確認することができた。以下に浮屋根全体の撮影に成功したタンクの撮影画像を示す。以下の青枠の画像と赤枠の画像は同じタンク群を互いに反対方向から撮影したものである。青枠の画像で奥側にあるタンクは浮屋根全体を確認することができないが、赤枠の画像を撮影することで、2枚の画像を合わせて浮屋根の全体を確認することが出来る。本実験ではこのような手法で原油タンク群16タンクの浮屋根撮影を試みた。

ドローンによる空撮が、浮屋根上の油溜まりの点検を代替できるようになるためには、空撮により対象とする全原油タンクについて、浮屋根全体を撮影できることが必要条件になる。

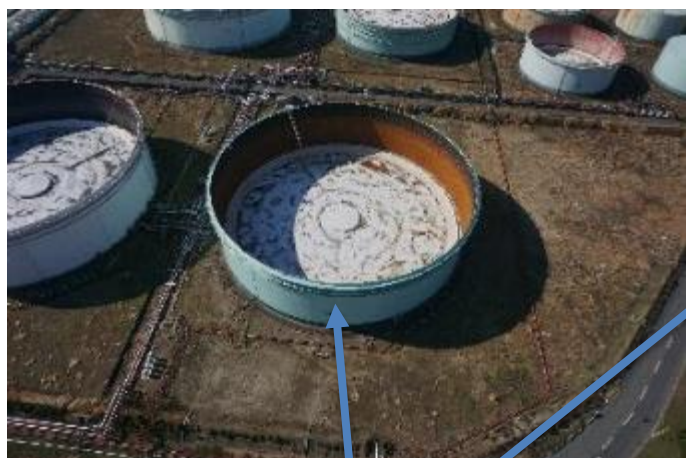
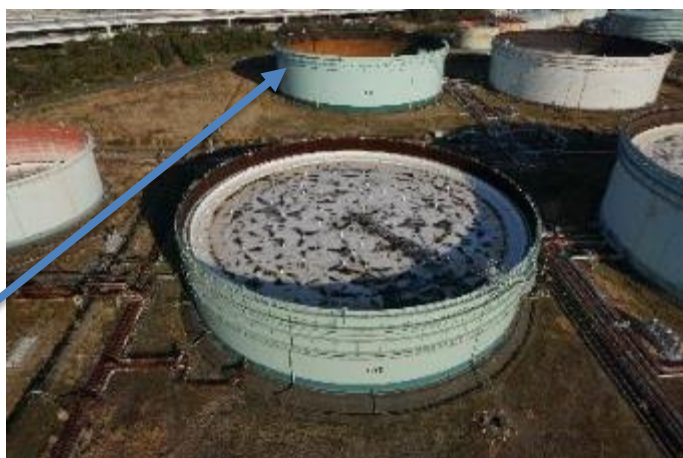
以下に死角発生 of 構造の模式図、及び浮屋根の一部が撮影できなかったタンクの1つについて、空撮画像を示す。

同じタンクを180度異なる角度から撮影した画像。左の画像からかなり浮屋根が沈みこんでいることが確認できる。そのため右の画像のように水平距離が離れてしまうと、高度を確保しても浮屋根を撮影することが困難である（右図参照）。

本実験の結果、16タンク中2つのタンクについてのみ浮屋根の一部が死角になり、全体を撮影することが出来なかった。

浮屋根の一部を撮影することが出来なかった原因としては、以下2点が重なったことが原因を考えられる。

- 十分な離隔距離を確保しつつ撮影した場合、タンクからの距離に応じて必然的に死角が発生してしまうこと
- 当日浮屋根が底部まで沈みこんでいたこと

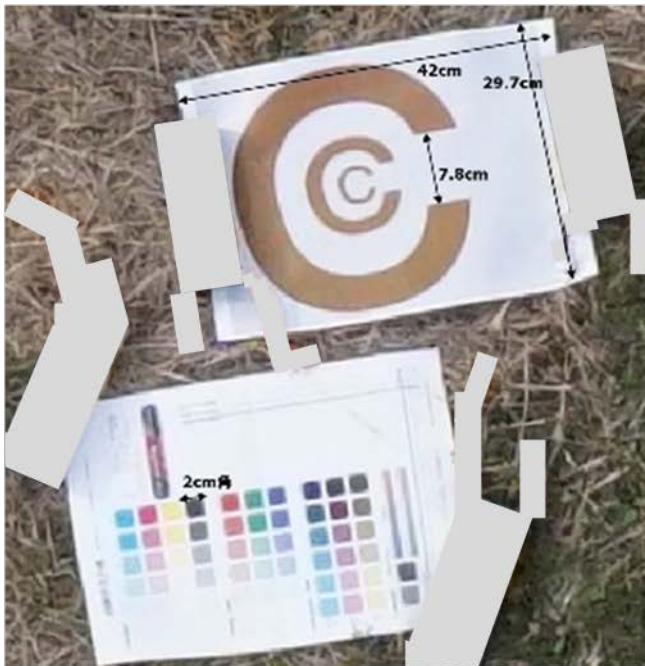
地上1mから撮影した解像度確認用のA3用紙

予備実験では、高度120mまで垂直飛行を行い、飛行安定性の確認や、カメラ設定の確認等、実験に向けた準備を行った。その中で、カメラが本来の性能を発揮できるか確認するため、左下図に示すようなA3用紙を2枚地面に設置し、高度120mからの撮影を実施した。撮影結果を右下図に示す。

一番大きな「C」の文字の空白部分の長さは7.8cmとなっており、これが約3ピクセルで表示されていることが読み取れるため、1ピクセルあたり2.6cm程度の解像度が得られていることがわかった。これは本実験で用いたカメラの理論上の解像度と比較して遜色ないことから、ドローンに搭載した状態であっても、カメラ本来の機能が発揮できたと考えられる。
