【自動車リサイクル収支余剰金を活用した個社自主事業活動】  
**塗膜付き樹脂リサイクル材の  
製造工程および部品適用の課題解決**

2022年度事業報告と2023年度事業計画・進捗

スズキ株式会社

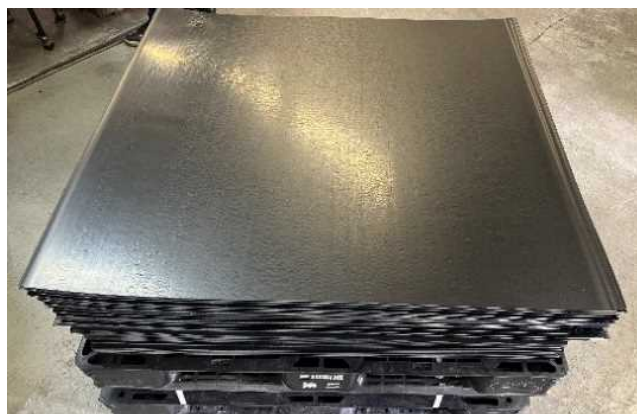
- t=1、t=2は問題なく成形できた。
- t=3は表面傷の外観不良が生じたため、押出グレードのバージン材を20%添加した。

作製したt=1のシート材

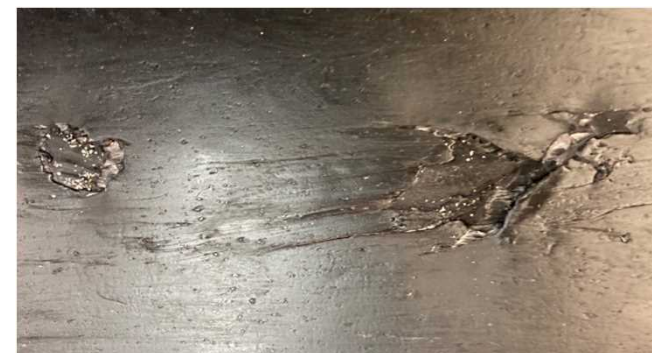
t=3の外観不良例

| 実施項目 | 実施結果 | 課題 | 解決方法 |
|---|---|---|---|
| ②シート材作製の課題検証 | △<br>t=3厚板シート作製不可 | <ul style="list-style-type: none"> <li>部品板厚を考慮すると、t=3以上の厚板シート作成が必須</li> </ul> | 異なるシート押出機によるシート材の作製 |

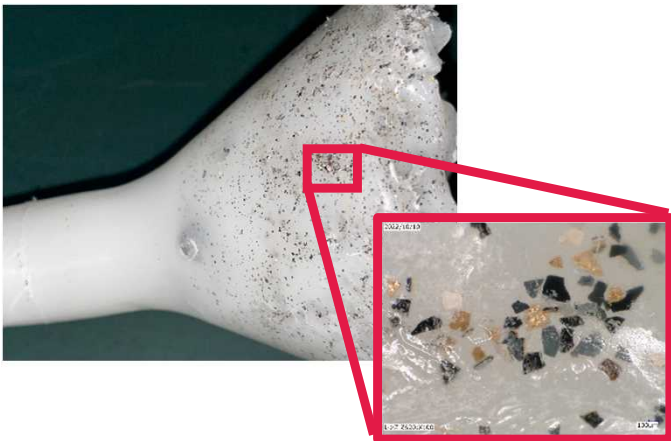
- 真空成形と射出成形とも、成形性に問題はなく、コストも同等だった。
- 射出成形機のノズル部分に塗膜らしき異物を確認した。

| 項目 | 射出成形 | 熱プレス成形<br>(シート成形、真空成形) |
|---|---|---|
| 設備への影響 | <ul style="list-style-type: none"><li>成形機内のノズル部分に異物が残った</li></ul> <p>拡大</p> | <ul style="list-style-type: none"><li>塗膜による影響はなし</li></ul> |

| 実施項目 | 実施結果 | 課題 | 解決方法 |
|---|---|---|---|
| ④工法の違いによる効果の検証 | △<br>成形機内部の清掃が不十分 | <ul style="list-style-type: none"> <li>洗浄力アップを図ることで、射出成形の活用が期待できる</li> <li>塗膜の除去に効果的な洗浄方法の確立が必須。</li> </ul> | 洗浄方法の最適化 |
