【自動車リサイクル収支余剰金を活用した個社自主事業活動】  
**塗膜付き樹脂リサイクル材の  
製造工程および部品適用の課題解決**  
**2023年度事業報告**

法規・認証部

環境・材料・生産技術開発部

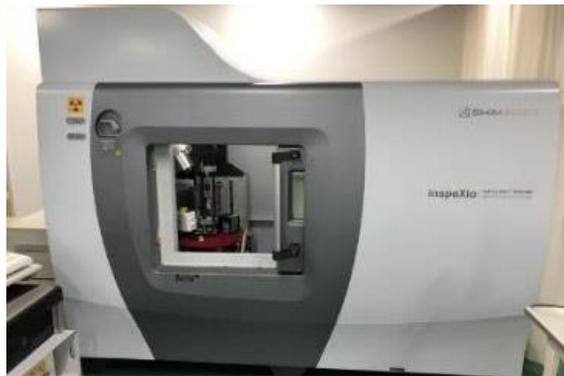
図.X線CT装置

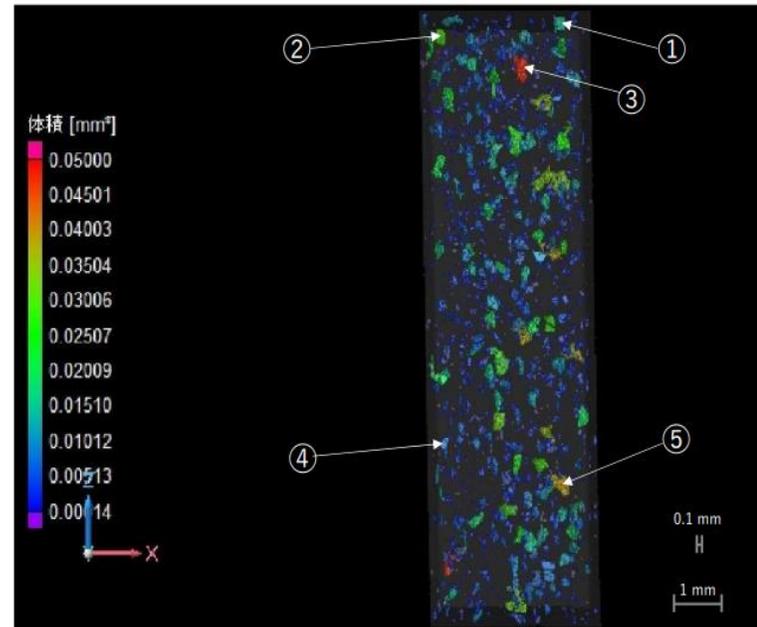
- X線CT撮像及び介在物解析により異物を検出できた
- 塗膜と同様のアクリル及びウレタン系の樹脂成分、酸化チタンやカーボンなどの顔料成分が検出され、異物は塗膜由来によるものと判断した

図. H40-ELVBP100材のX線CT画像

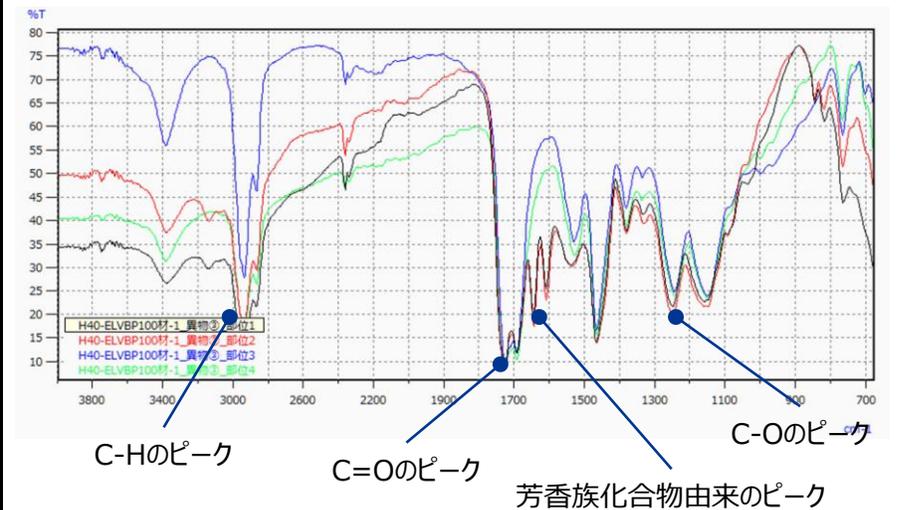
図. H40-ELVBP100材のFT-IR測定結果  
(アクリル樹脂の例)

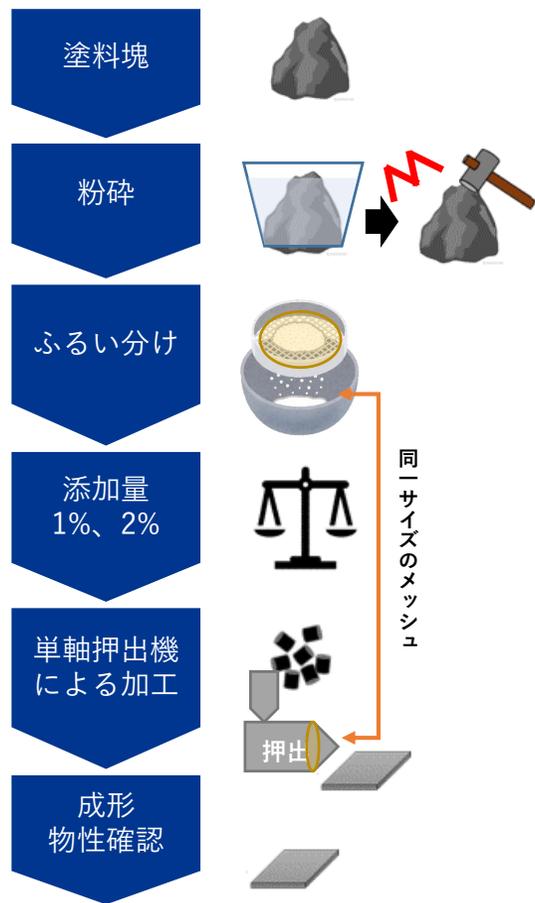
- 模擬リサイクル材を作製し、塗膜のサイズと含有量の違いによる物性を確認した
- 塗膜片のサイズよりも、塗膜片の含有量の方が物性低下に影響することが確認できた

図. 模擬リサイクル材の作製方法概要

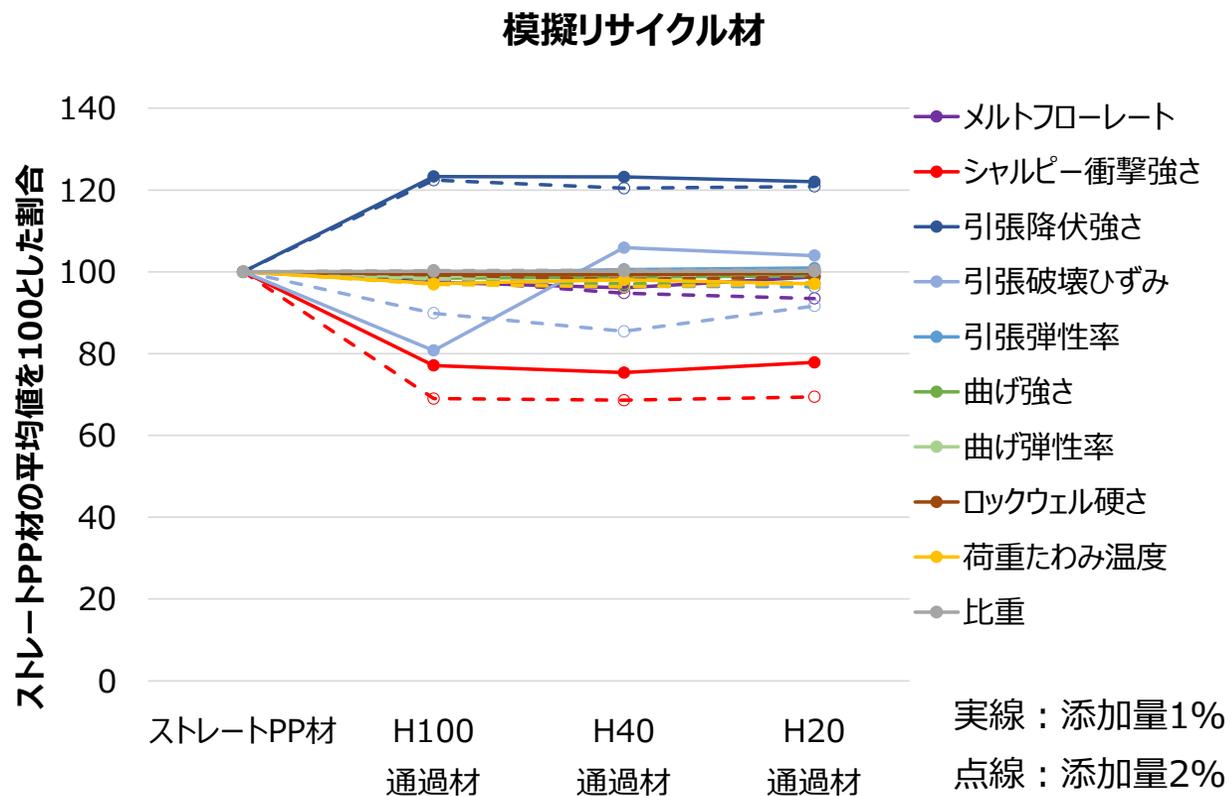
図. 模擬リサイクル材の一般機械物性の比較結果

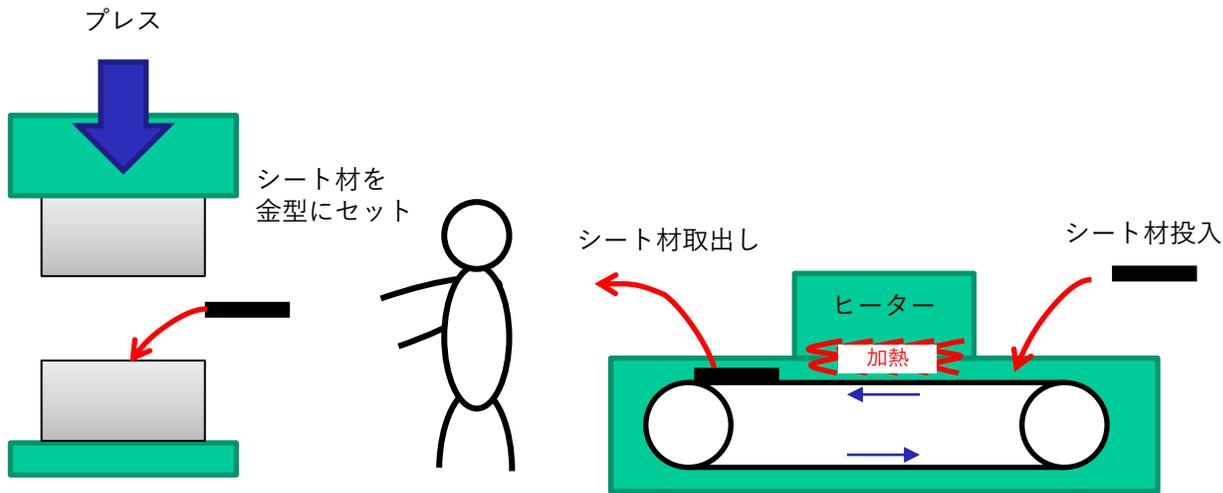
- $t=3$  mmのシート材では搬送可能温度が流動可能温度に届かず、量産部品を模擬した形状の成形ができなかった
- $t=4$ 、 $5$  mmシート材は量産部品を模擬した形状の成形ができ、製造可能なことが確認された

図.熱プレス工程概要

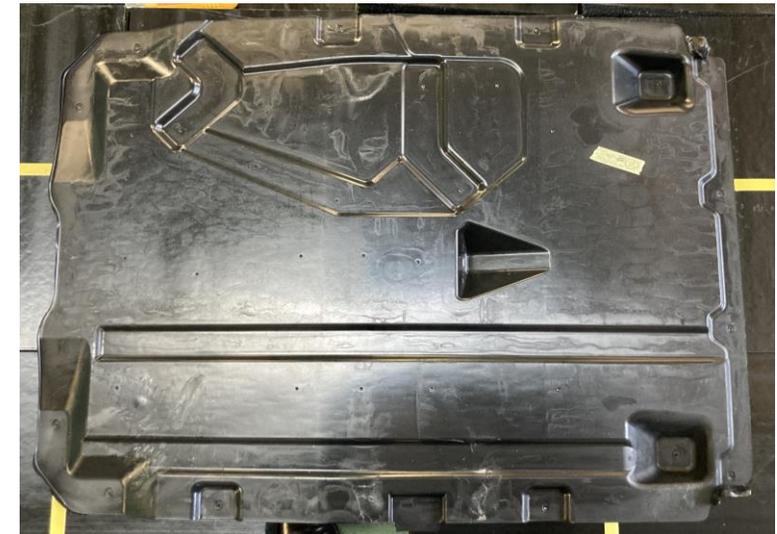
図.成形品外観

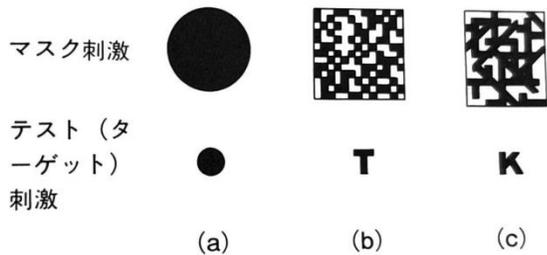
図1：空間的に重なり合うマスキングの例

- 塗膜片がシボによって視認できなくなるメカニズムは、視覚マスキング効果により説明できた
- 視覚マスキング効果の理論に基づいて画像を分析したところ、TH-116（梨地）がより塗膜片の隠蔽性が高いと推察された

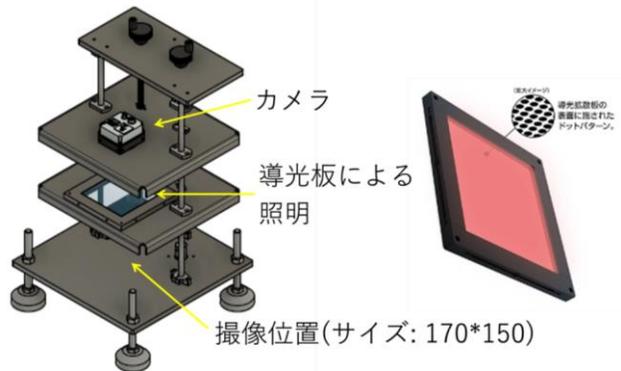
図3：設計・開発した混入塗膜可視化装置

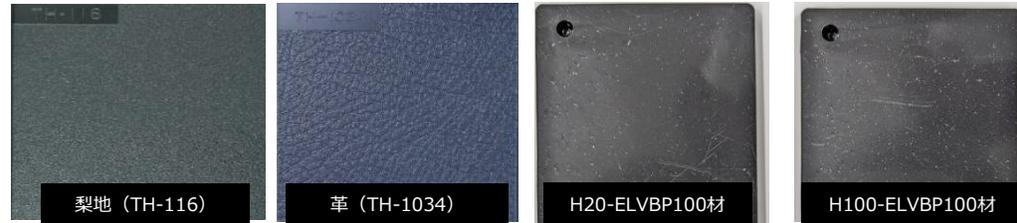
図2.供試材

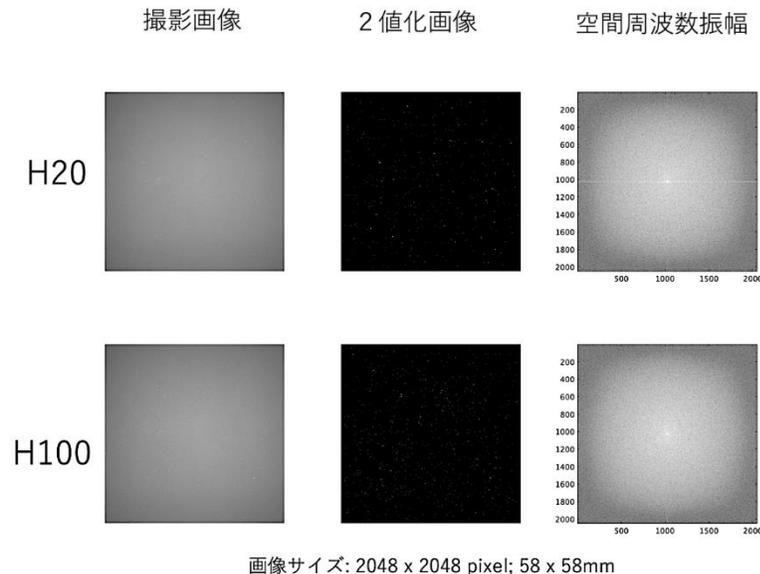
図4：塗膜片の計測と可視化結果（シボ無し）

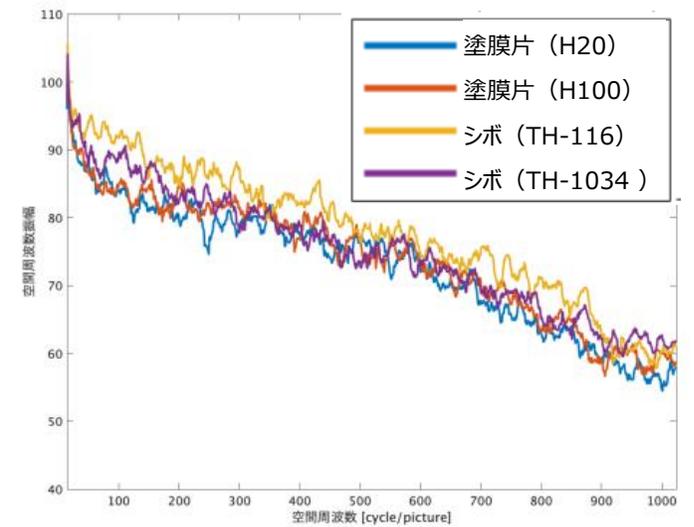
図5.塗膜片とシボ面の空間周波数振幅の比較

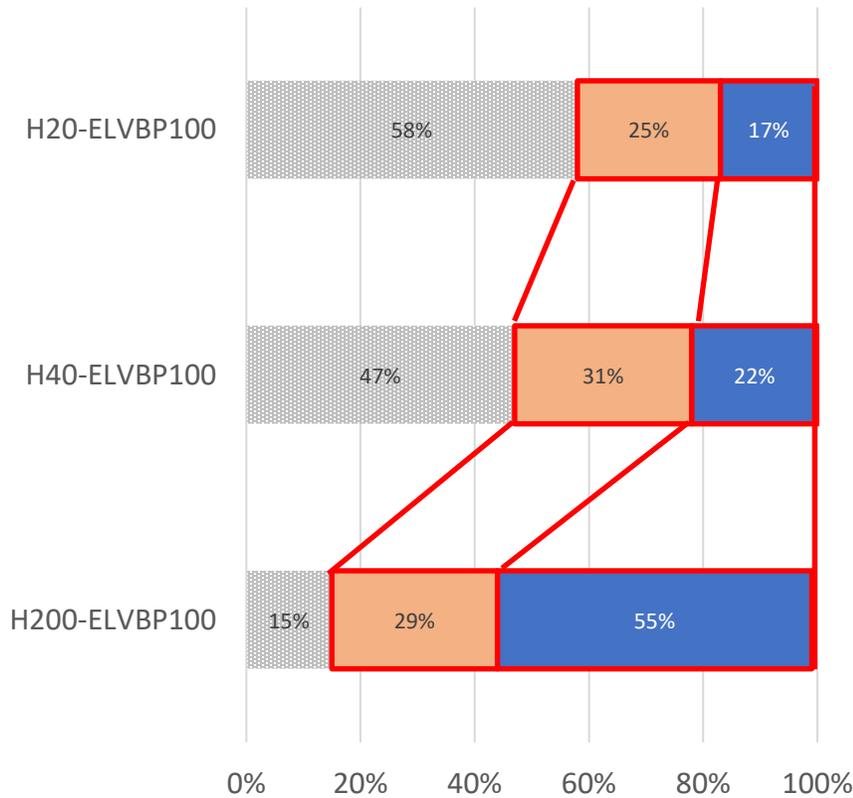
- シボ深さと視認性の相関を確認するため、梨地を用いてシボ深さのみを変更して検証した。
- 塗膜サイズが小さいほど見えにくく、またシボ深さが深いほど、見えにくい傾向がみられた。

図.塗膜片サイズ

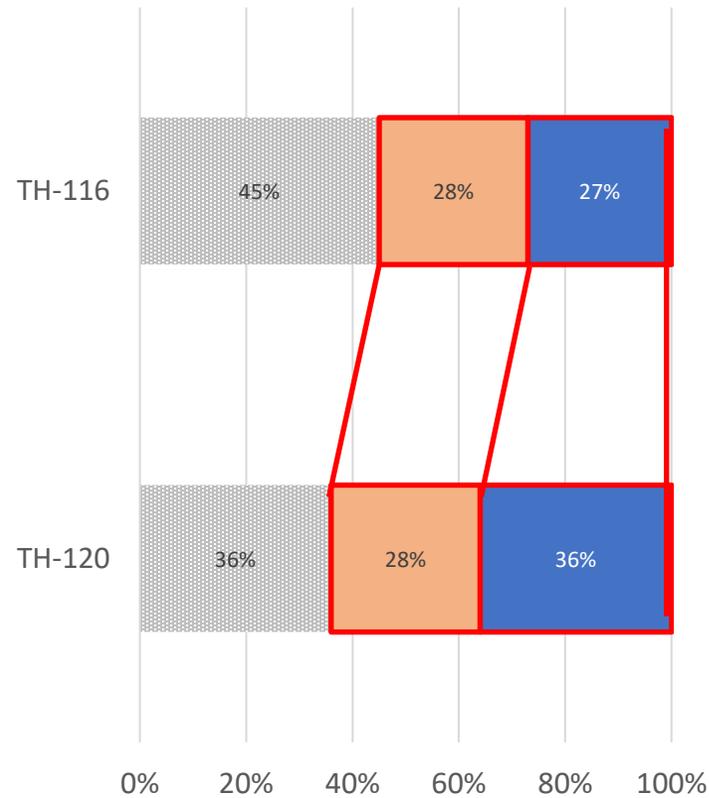
図.シボ種類

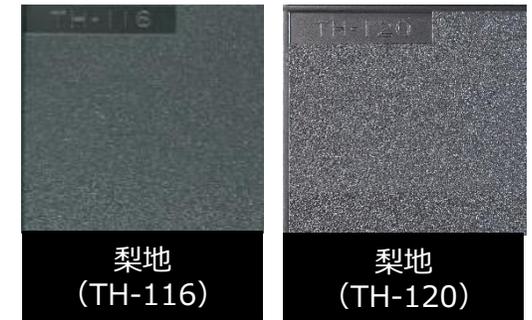
- 塗膜が見えた
- 塗膜は見えたが、気にならなかった
- 塗膜は見えなかった
