福島第一原子力発電所1号機 建屋カバー解体工事の進捗状況と建屋カバー屋根パネル取り外し後の オペレーティングフロア調査結果の報告

2016年1月28日
東京電力株式会社

【建屋カバー屋根パネル取り外し後のオペレーティングフロア調査結果の報告】

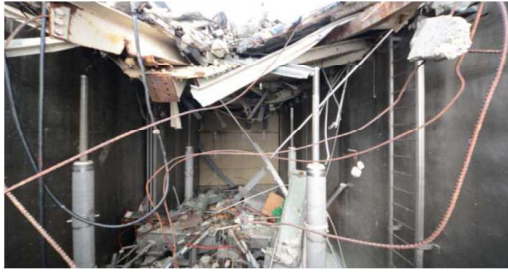
- オペフロ北側の天井付近に設置していた逆洗水タンクの落下や、蒸気乾燥機・気水分離器貯蔵プール（以下 DSP）内にガレキの落下を確認（写真1、2）
- 原子炉ウェルプラグの浮き上がりを確認（写真3）
- SFP南側のスキマサージタンク等のハッチ蓋がないことを確認（写真4）

写真1 DSP内のガレキ

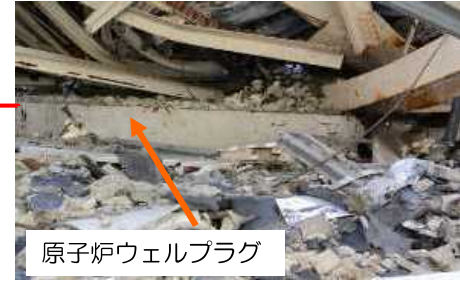
原子炉ウェルプラグ

写真3 原子炉ウェル上ガレキ（東面から撮影）

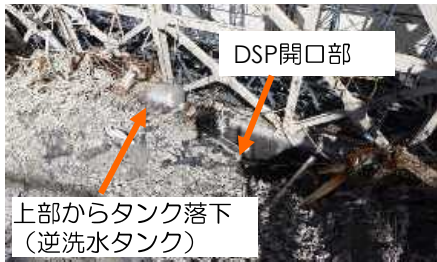
DSP開口部

上部からタンク落下（逆洗水タンク）

写真2 オペフロ北側上部ガレキ

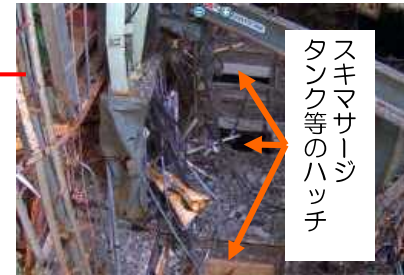
スキマサージタンク等のハッチ

写真4 スキマサージタンク等のハッチ開放

- 2014年10月~12月の屋根パネル中央部2枚開放時の調査 (以下、前回調査) 時よりも広範囲にわたってガレキの堆積状況が確認できた
- SFP上にFHMがあり、変形した天井クレーンがFHMと接触し、FHMの中央部が僅かに沈み込んでいることを確認した
- 天井クレーン北側ガード東部の車輪がレールからずれていることを確認した
- 前回調査で確認できなかったSFP南側のスキマサージタンク等のコンクリート製ハッチ蓋が外れて開口となっていること等を確認した

- 「SFP養生方法」や「ハッチ開口部養生方法（スキマサージタンク上部）」等を検討し、作業計画を立案する。
- 天井クレーン/FHM等の状況を継続して調査し、ガレキ撤去計画に反映していく

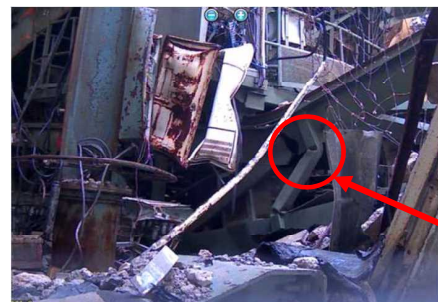
- FHMの中央部が変形していることを確認（写真1）
- FHM脚部（東側）の一部に変形を確認（写真2）
- 天井クレーン北側ガーダが変形、FHMに接触し、天井クレーン北側ガーダの脱輪を確認（写真3、4）

写真2 FHM南東下部外観

FHM脚部の一部が変形

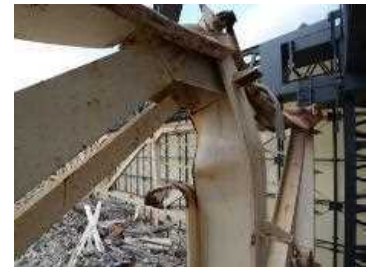
柱 変形

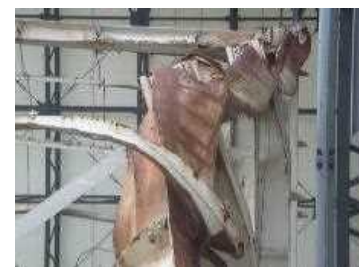
梁 変形

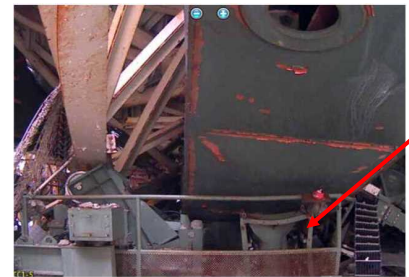
⑪ FHM上部の状況

FHMトロリとガーダが接触

- 崩落屋根は複雑に絡まり・折り重なり、屋根鉄骨材の一部が損傷している。①②③④⑭⑮⑯⑳
- FHM上に天井クレーン北側ガーダが重なり、その上に崩落屋根が重なっている。⑥⑪

- 北側ガーダは、変形し、FHMトロリと接触している。⑨⑩⑪⑲
- 南側ガーダは、変形していないが、一部割れ等がある。⑬⑱①②③
- 北側-南側ガーダ接続部（サドル）の一部が変形している。⑰
- 天井クレーントロリは南北ガーダの変位(北側ガーダ変形)により傾いている。⑨⑬

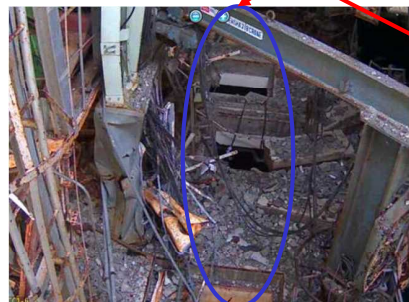
⑫ オペフロ南側ハッチ

スキマサージタンク上部ハッチを含むコンクリート製ハッチ蓋がなく開口

- スキマサージタンクハッチ2箇所を含む計4箇所のハッチ蓋が外れている。⑫
- 南側空調機及び架台に傾きや損傷がある。④⑤⑥

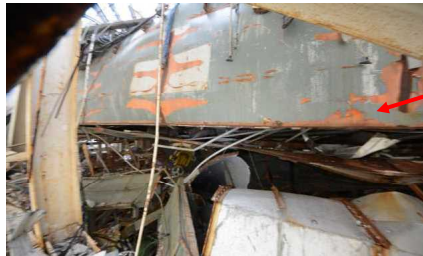
②天井クレーンガーダ(南側)中央部

天井クレーンガーダ(南側)中央部一部割れ

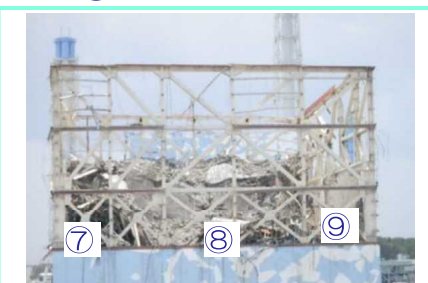
⑪DSP開口部付近状況

- DSP上の一部に開口が確認され、DSP周辺及び内部にガレキがある。②⑦⑧⑨⑩⑪
- 北側天井部に設置していた、逆洗水タンクの落下している。⑧
