福島第一原子力発電所1号機
建屋カバー解体工事の進捗状況と建屋カバー屋根パネル取り外し後の
オペレーティングフロア調査結果の報告

2016年1月25日

東京電力株式会社

【建屋カバー屋根パネル取り外し後のオペレーティングフロア調査結果の報告】

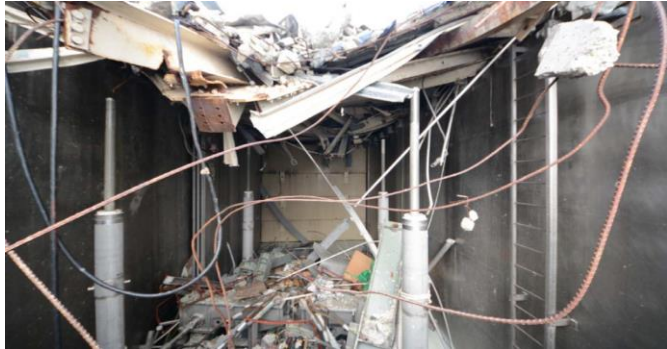
写真1 DSP内のガレキ

- オペフロ北側の天井付近に設置していた逆洗水タンクの落下や、蒸気乾燥機・気水分離器貯蔵プール（以下 DSP）内にガレキの落下を確認（写真1、2）
- 原子炉ウェルプラグの浮き上がりを確認（写真3）
- SFP南側のスキマサージタンク等のハッチ蓋がないことを確認（写真4）

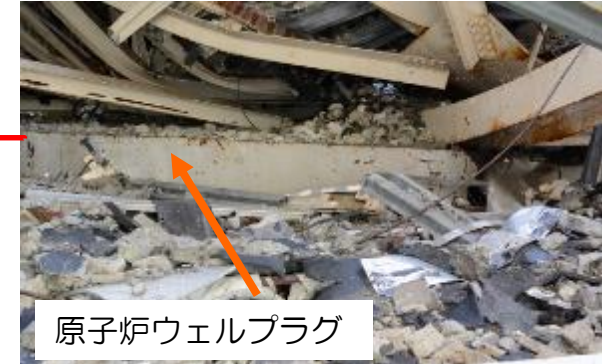
写真3 原子炉ウェル上ガレキ
(東面から撮影)

原子炉ウェルプラグ

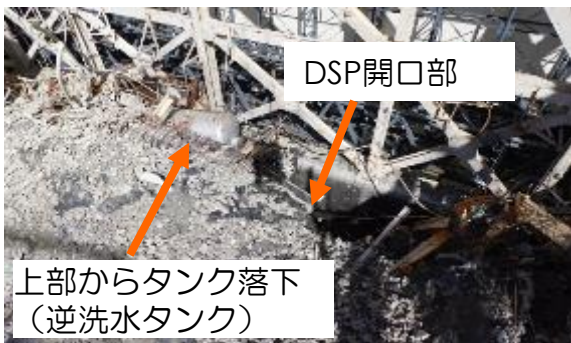
写真2 オペフロ北側上部ガレキ

上部からタンク落下
(逆洗水タンク)

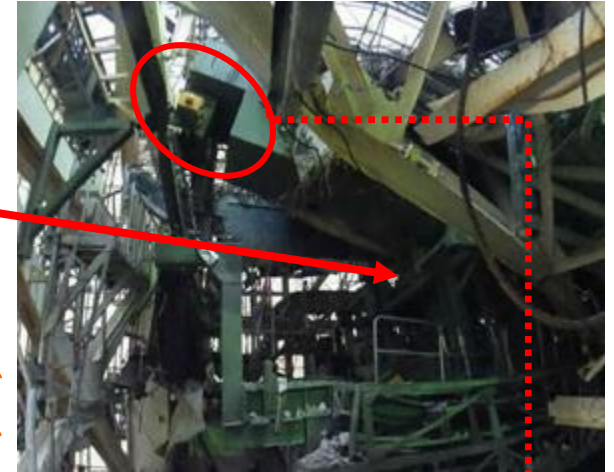
写真3 FHM上部外観

- FHMの中央部が変形していることを確認（写真1）
- FHM脚部（東側）の一部に変形を確認（写真2）
- 天井クレーン北側ガーダが変形、FHMに接触し、天井クレーン北側ガーダの脱輪を確認（写真3、4）

FHM上に天井クレーン北側ガ
ーダが変形し接触

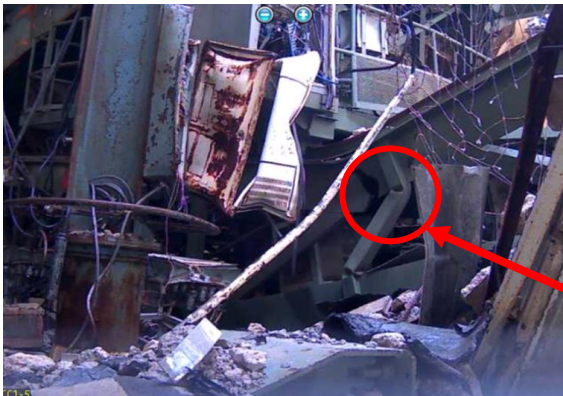
写真2 FHM南東下部外観

FHM脚部の一部が変形

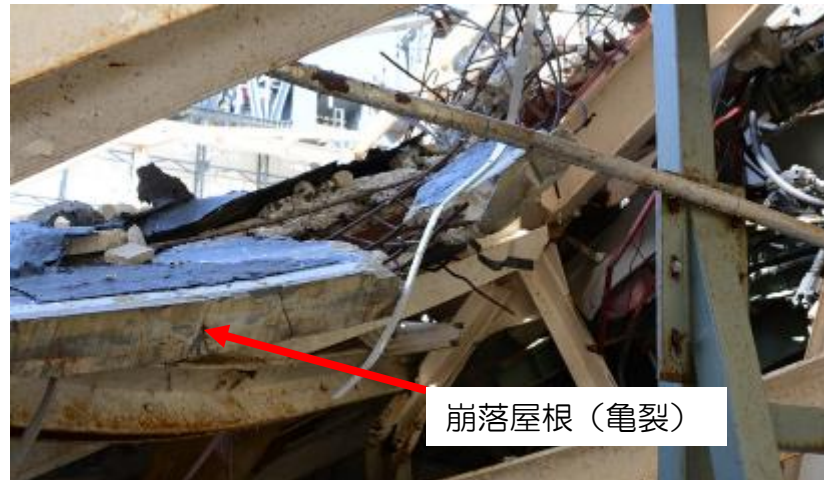
写真2 北東側下部のガレキ

- 崩落屋根下側の一部で、コンクリートが砕け、鉄筋がむき出しになっている部分やコンクリートの亀裂を確認（写真1、2）
- 南側は天井クレーンの上に屋根が崩落しており、屋根鉄骨材の堆積状況を確認（写真3）

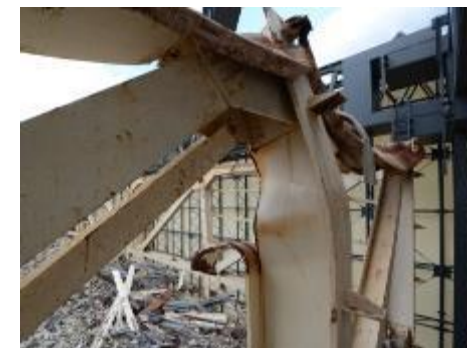
柱 変形

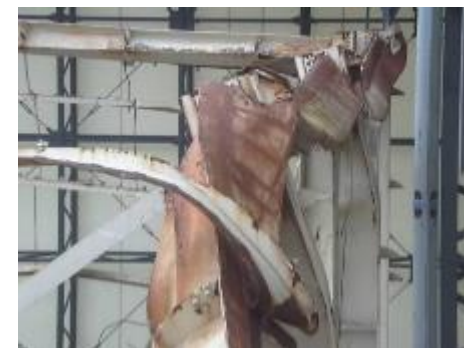
梁 変形

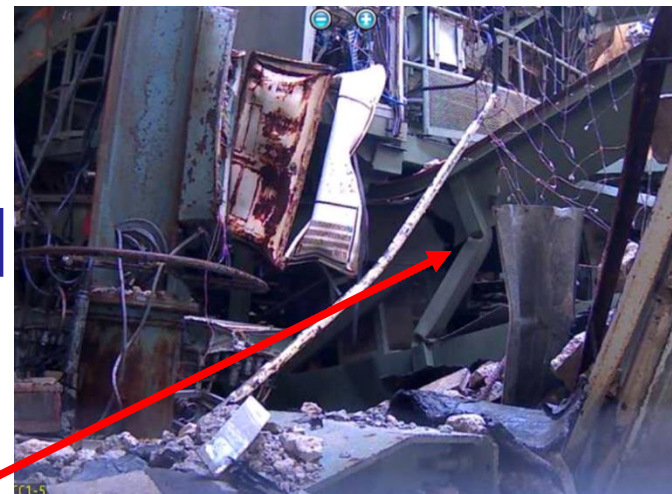
⑧ FHM南東下部外観

FHM脚部の一部が変形

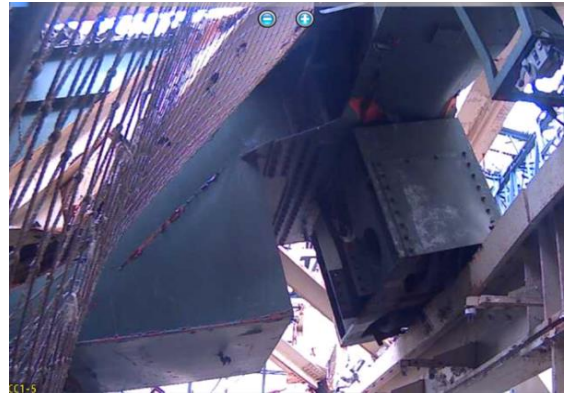
⑩ 天井クレーン北側ガーダ 東側脚部

天井クレーン北側ガーダの変形

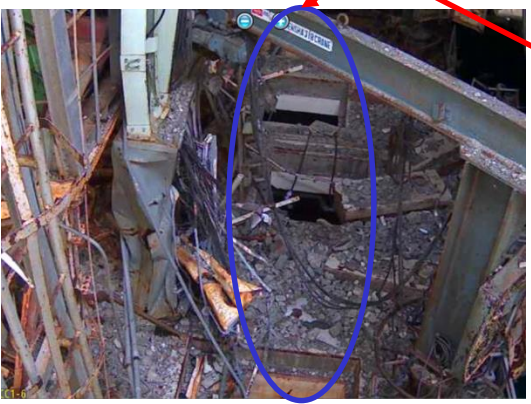
⑫ オペフロ南側ハッチ

スキマサージタンク上部ハッチを含むコンクリート製ハッチ蓋がなく開口

- スキマサージタンクハッチ2箇所を含む計4箇所のハッチ蓋が外れている。⑫
- 南側空調機及び架台に傾きや損傷がある。④⑤⑥

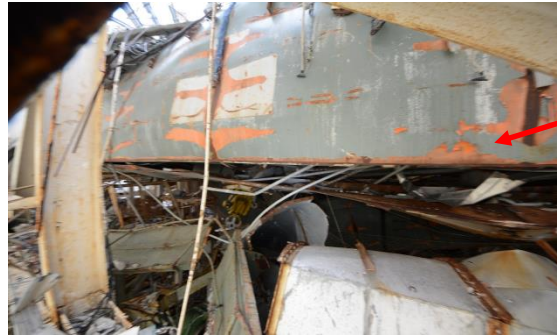
②天井クレーンガーダ(南側)中央部

天井クレーンガーダ(南側)
中央部一部割れ

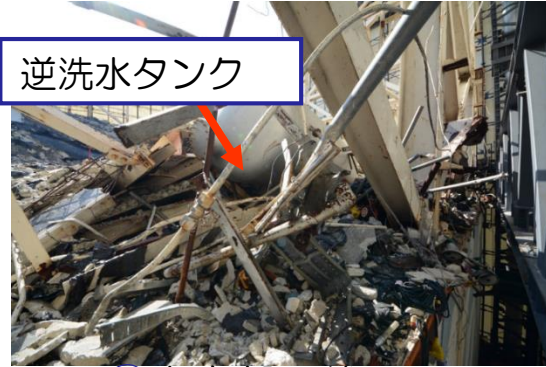
⑦北東部の状況

逆洗水タンク

- DSP上の一部に開口が確認され、DSP周辺及び内部にガレキがある。②⑦⑧⑨⑩⑪
- 北側天井部に設置していた、逆洗水タンクの落下している。⑧

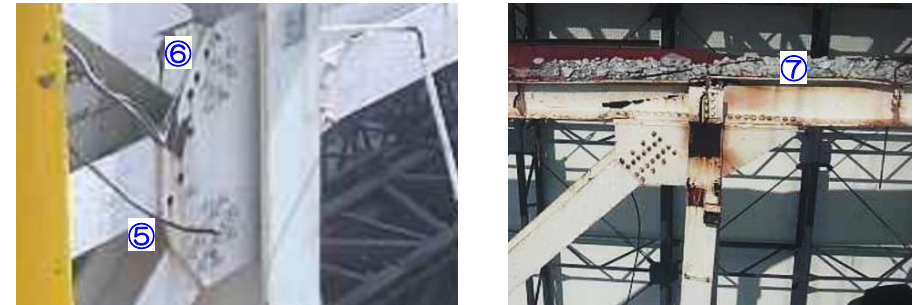
■最上段柱上部にフランジの外れ、ブレース、梁の接合部のボルトなし

①フランジ外れ ②フランジ外れ ③フランジ外れ ④フランジ外れ

⑤梁接合部、⑥ブレース接合部
ボルトなし

⑦梁上フランジ変形

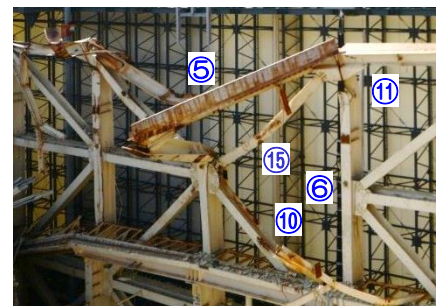
⑤ 梁、柱外れ、⑩ ブレース変形、
⑪ 柱フランジ外れ
⑮ ブレースフランジ外れ

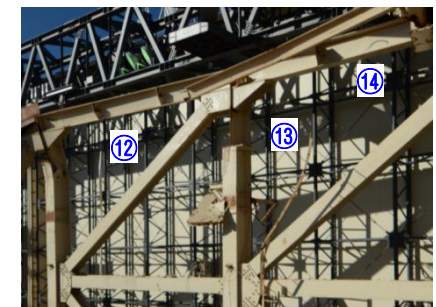
⑫ 梁変形、⑬ 柱フランジ外れ、
⑭ 梁フランジ変形
