# 汚染水に関わる現場進捗状況

平成25年12月12日  
東京電力株式会社

### (3) 多核種除去設備 C系統腐食対策有効性確認結果について

# 腐食対策有効性確認点検について

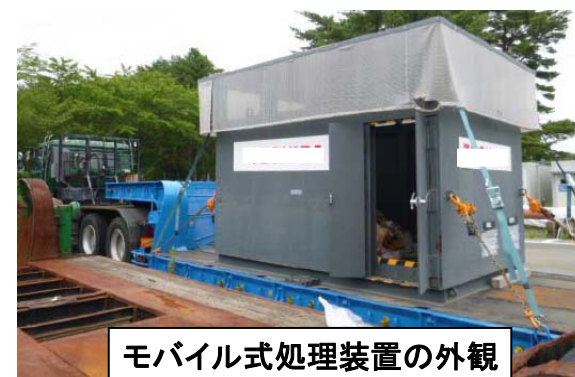
- 2・3号機主トレンチ（海水配管トレンチ）の海側の立坑に水中ポンプを設置し、トレンチ滞留水を汲み上げ、モバイル式の処理装置の処理済水を山側の立坑等へ移送。
- モバイル式の処理装置（吸着塔ユニット・弁ユニット）は、各号機毎に一式設置。
- 2号機 H25.11.14より処理運転開始
- 3号機 H25.11.15より処理運転開始

2，3号機ともに処理の結果、トレンチ滞留水の放射能濃度の低下が確認されている。引き続き処理を継続するとともに、サンプリングを行い処理傾向を確認していく。

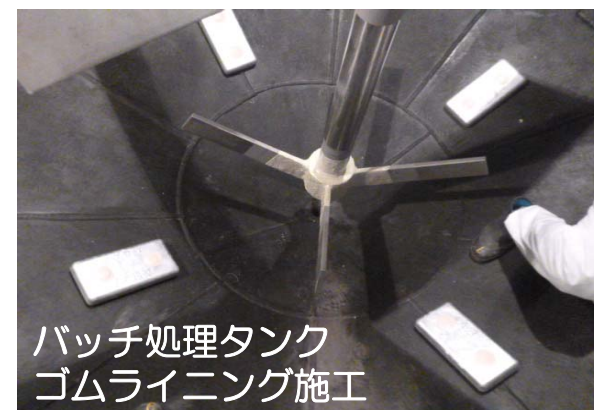
バッチ処理タンク  
ゴムライニング施工

欠陥部補修の後、タンク内面に**ゴムライニング（クロロプレンゴム）**を施工

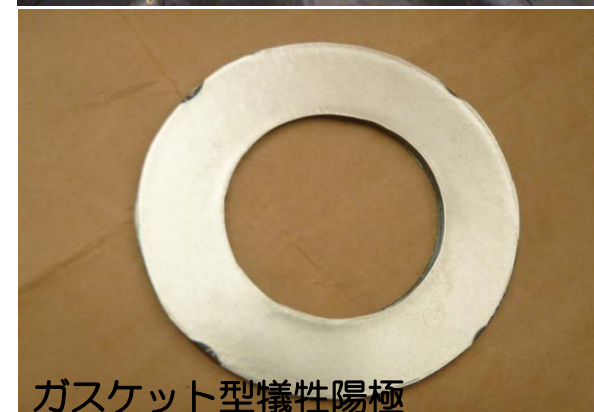
ガスケット型犠牲陽極

すきま腐食発生の可能性があるフランジに対し、**ガスケット型犠牲陽極**を施工（一部の大口径フランジについてはZnパテのみ施工）。また、将来的にはより信頼性を高めるため、**ライニング配管への取替**を検討
