東京電力福島第一原子力発電所汚染水対策の対応  
 廃炉・汚染水対策現地調整会議 課題に対する管理表

平成26年10月27日

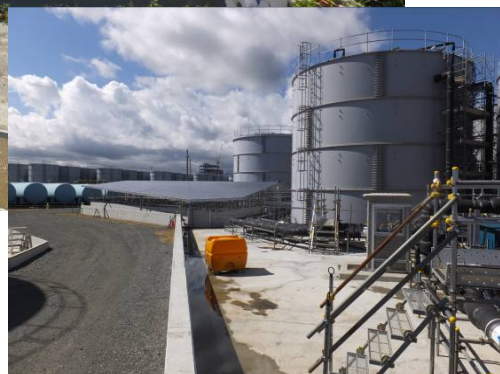
②H3エリア 堰カバー設置完了 (右下 内堰拡張部)

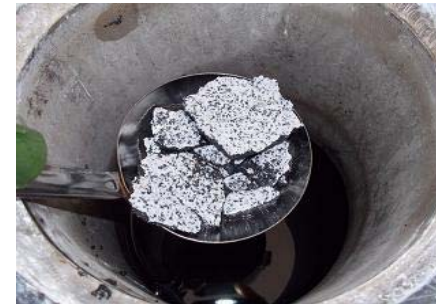
- B系統出口水の全β濃度は $2.6 \times 10^{-1}$  Bq/ccで通常の変動範囲内（マイナス1乗Bq/ccオーダー）であり、**ALPS下流設備（サンプルタンク等）への炭酸塩スラリーによる汚染拡大はない**ことを確認
- B系統内の炭酸塩スラリー流出範囲を詳細調査した結果、**流出範囲は吸着塔1塔目までと判明**。念のため、**系統内洗浄は吸着塔2まで実施予定**
  - 各吸着塔出口水のCa濃度を測定し、**吸着塔1塔目出口以降のCa濃度は1ppm以下**であることを確認
  - 各吸着塔の内部確認を実施した結果、**吸着塔1塔目上部に白い堆積物を確認**したものの、**吸着塔2塔目以降には確認されず**

吸着塔1塔目上部堆積物

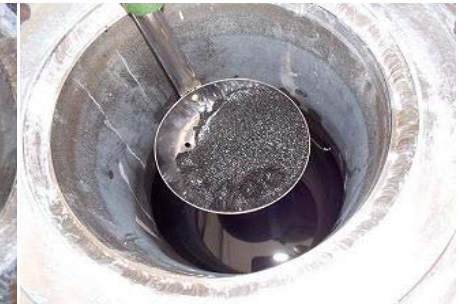
吸着塔2塔目

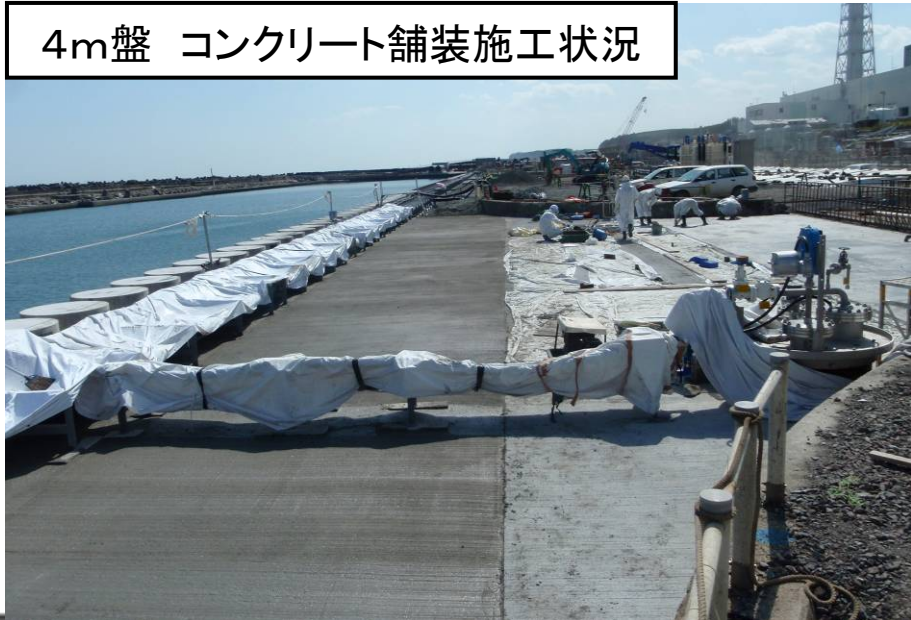
4m盤 コンクリート舗装施工状況

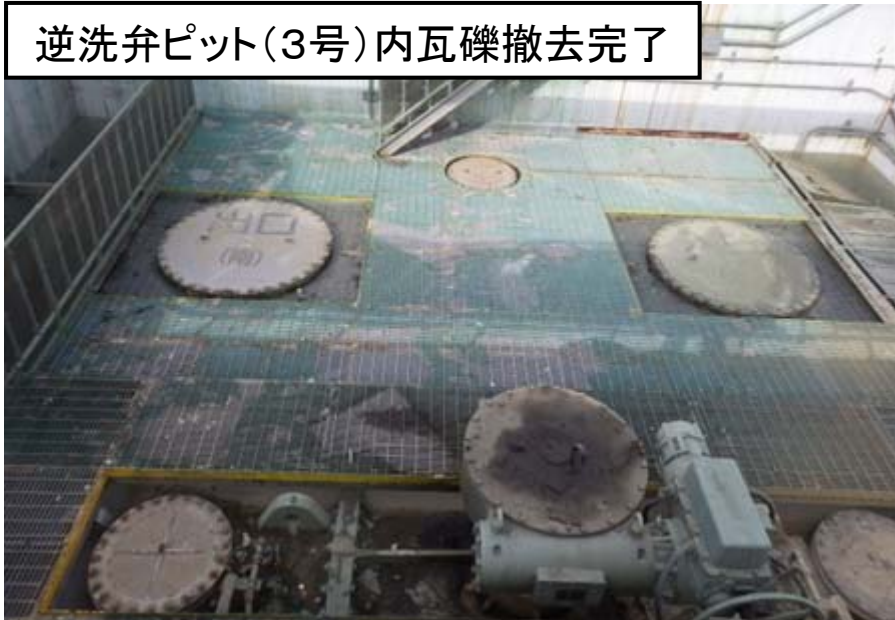
逆洗弁ピット(3号)内瓦礫撤去完了

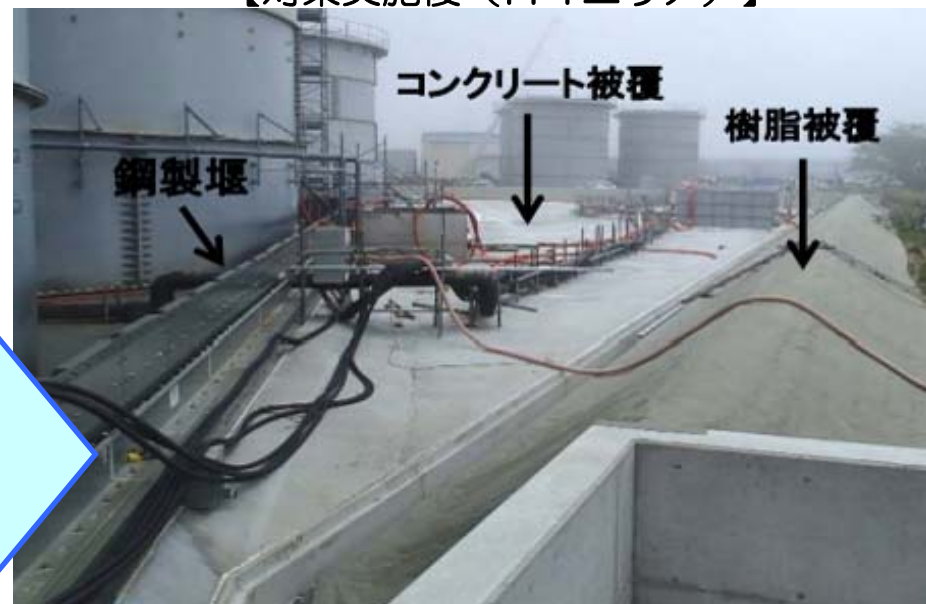
【対策実施後 (H4エリア)】

(平成26年6月撮影)

- ・タンク建設中の仮堰6エリアを除き、堰高が300mm→750～1,200mmへ

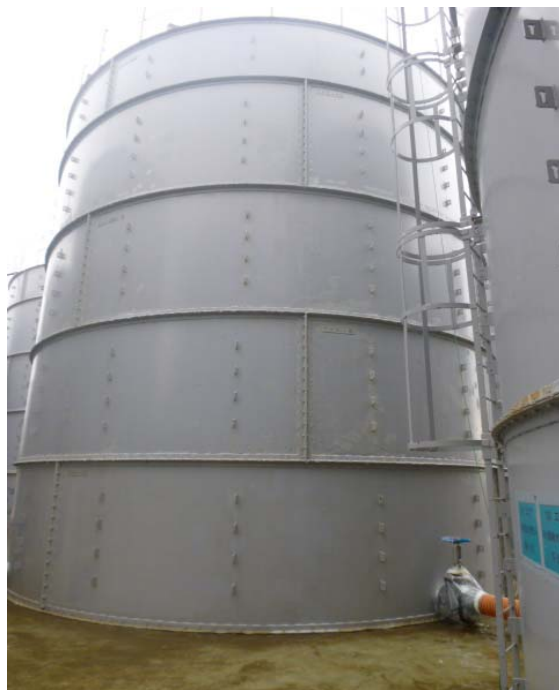
【対策実施前 (Gエリア)】

(平成25年11月撮影)

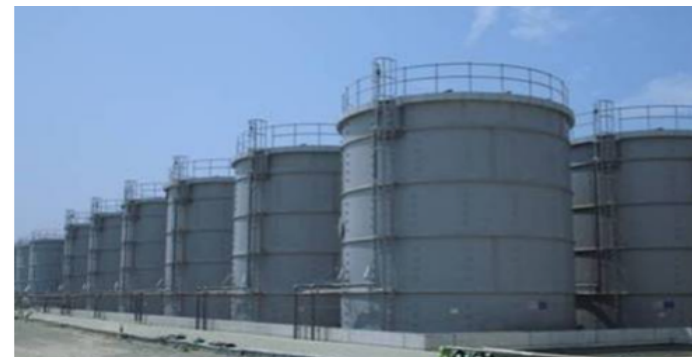
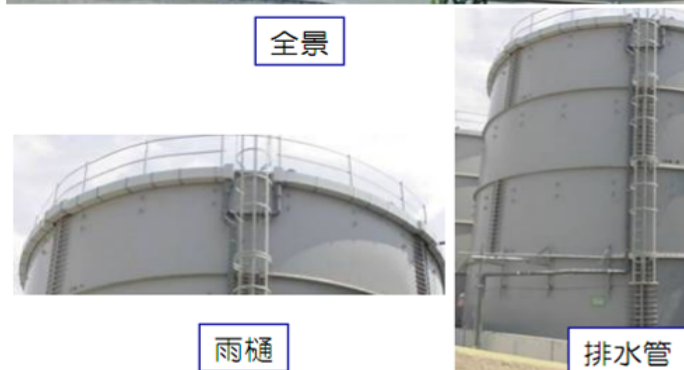
【対策実施後 (Gエリア)】

全景

雨樋

排水管

- タンク天端周囲に金属製の横樋を取り付ける。
- 雨樋にて雨水を集合させ、排水管でコンクリート堰外へ排水する。

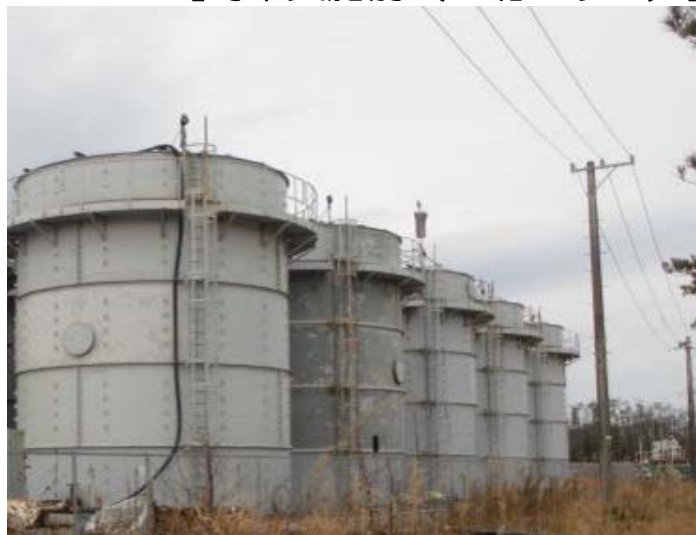
(平成26年1月撮影)

- 堰内に単管など (H3~4m程度) を構築し、堰カバー (屋根材) を設置。  
【対策実施前 (B北エリア)】

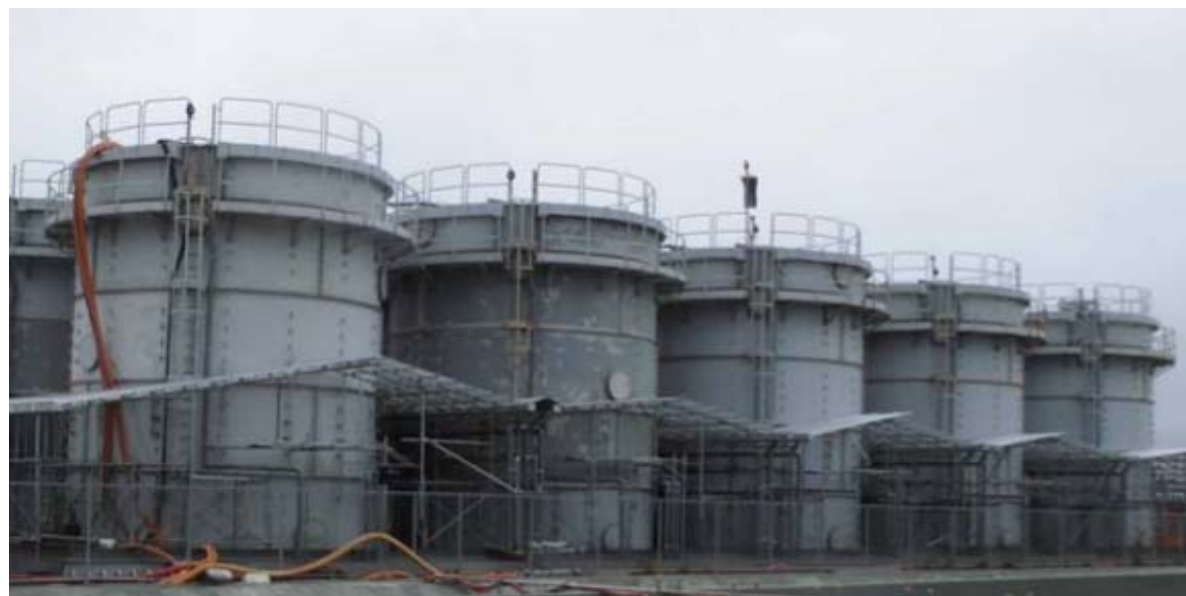
【対策実施後 (B北エリア)】

(平成26年7月撮影)
