苫前グリーンヒルウインドパーク  
11号風車破損事故

報 告 書

2013年11月15日

株式会社ユーラスエナジージャパン

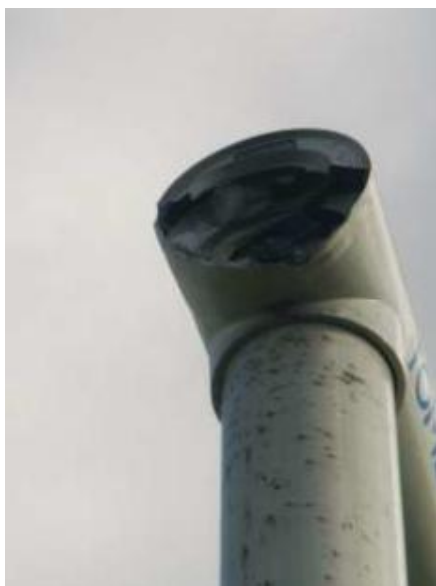
図1-4 タワー状況

2013年9月5日(木)4:44にアラームがあり、11号機が停止した。風車のロータハブ(ブレード3枚含む)が脱落・落下していることを確認し、7:10に風車破損事故と判断した。脱落・落下したロータハブの外観を目視で観察したところ、主軸が破断していることを確認した。

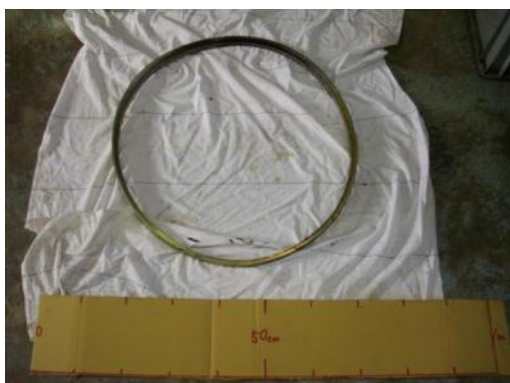
図 3-2 リング A

図 3-2～3-4 に飛散したリング A、B、C を示す。これらはタワーを中心にロータ半径（約 27m）以内の近隣に落下していた。（リングの説明は、4-4 章にて詳細に記述する。）

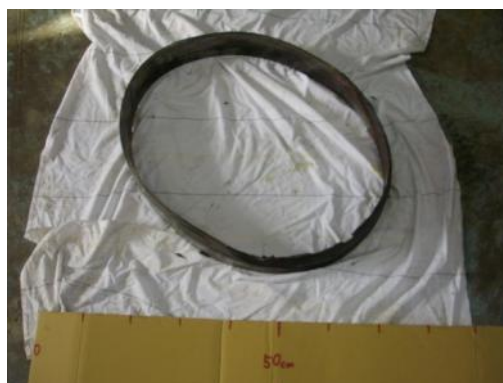
図 3-3 リング B

図 4-13, 4-15	図 3-2~3-4	説明
①グリスリング	リング B(図 3-3)  	<ul style="list-style-type: none"> <li>・ A 社による製作品</li> <li>・ リングの一部に焼付き跡がある。</li> <li>・ 寸法(スケールによる実測)                          厚さ：約 9mm~10mm                          幅：80mm</li> </ul>
②ラビリンスリング	リング C(図 3-4)  	<ul style="list-style-type: none"> <li>・ 風車メーカーからの購入品を A 社に支給</li> <li>・ 変形あり</li> <li>・ 寸法(スケールによる実測)                          厚さ：約 12mm                          幅：約 25mm</li> </ul>
③フェルトカバー	リング A(図 3-2)

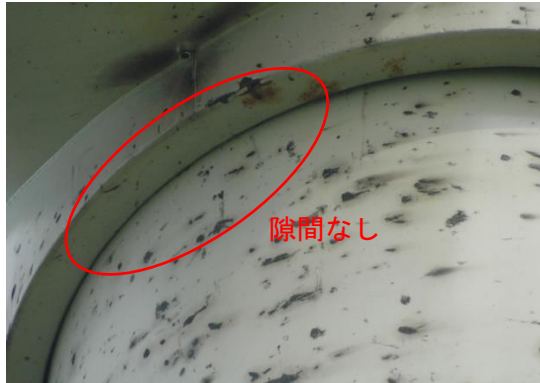
図 3-11 ナセル(ロータヘッド側隙間)

- ・ロータヘッド側はタワーとナセルの隙間は無いが、発電機側には隙間があった。
- ・ナセルのハッチより前側の左右両側面に、周方向の凹みがあった。
- ・ナセル前部カバーの下側は、正面から見て時計回りに約 180 度回転していた。

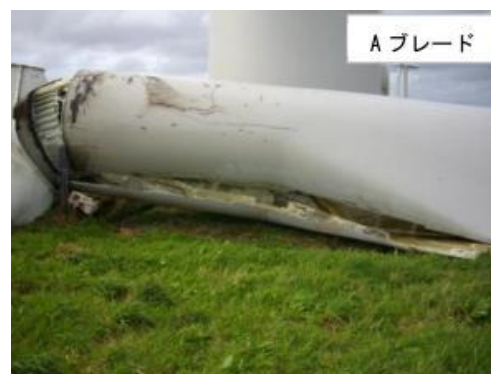
図 3-17 A ブレード

ブレードの根元から裂けており、リーディングエッジ、トレーリングエッジが開いていた。  
ブレードの先端 2.5m が折れ曲がっていた。

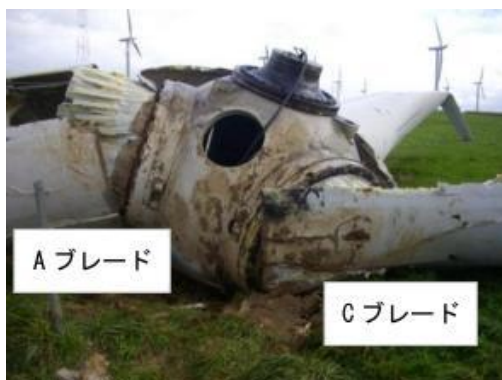
図 3-20 C ブレード

ブレードの根元から裂けていた。プレッシャーサイド（腹側）、サクシオンサイド（背側）が完全に分離していた。

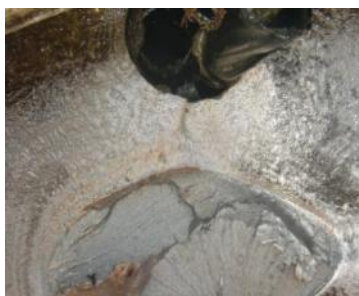
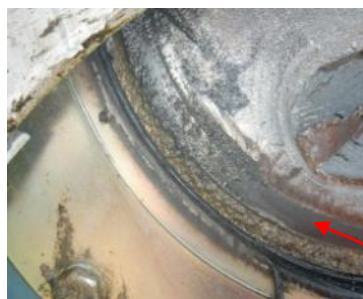
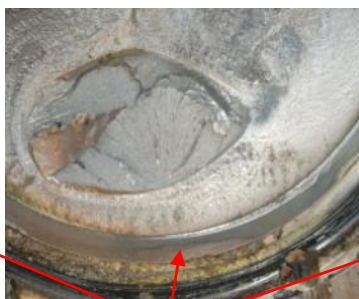
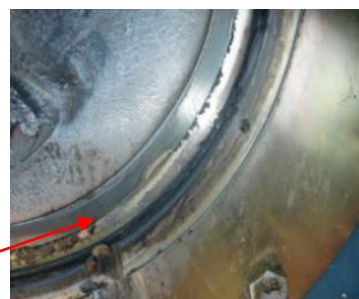
図 3-26 ナセル側主軸破断面

- ・主軸直径は約 510mm であった。(設計は 530mm)
- ・主軸の周りに厚み約 20mm の主軸修正用リングがあった。(設計はリングなし)
- ・主軸段付き部の曲率半径 R は約 1mm 程度であった。(設計は 10mm)
- ・主軸段付き部の曲率半径 R 付近には溝は無かった。(設計は溝有り)

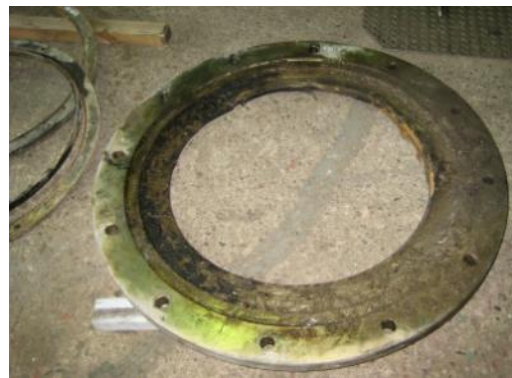
図 4-10 軸受カバー

A 社での分解後の写真を図 4-9～4-12 に示す。主軸の軸受取付部は損傷が著しく、外径が風車メーカー設計寸法よりも小さくなっていった。(風車メーカー設計：530mm、実測：526mm 程度)

摩耗・変形

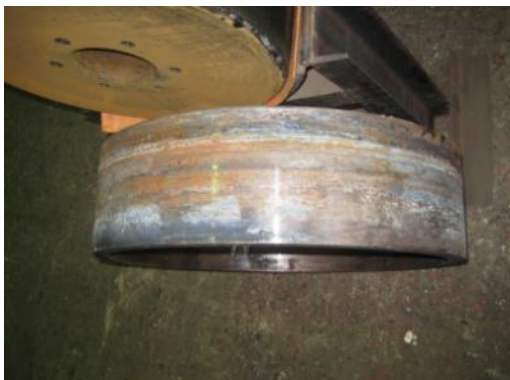
図 4-11 軸受固定リング

摩耗・錆

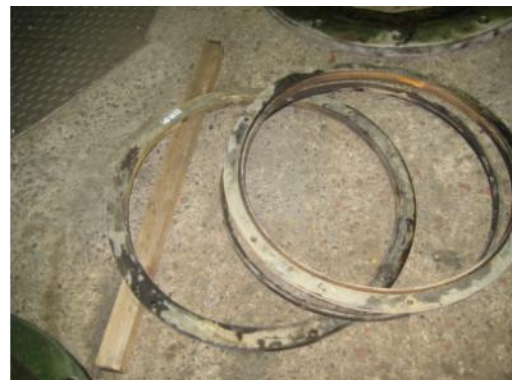
図 4-12 ラビリンスリング及びフェルトカバー

摩耗・変形

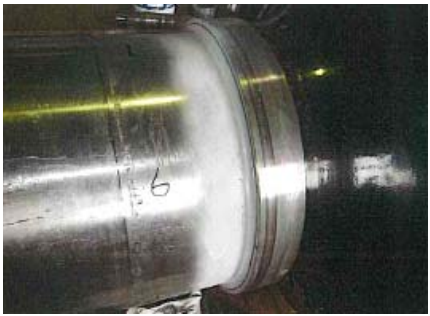
合格 (浸透探傷試験)	$\phi 530-0.05 \sim +0.05\text{mm}$
苫前 No. 1

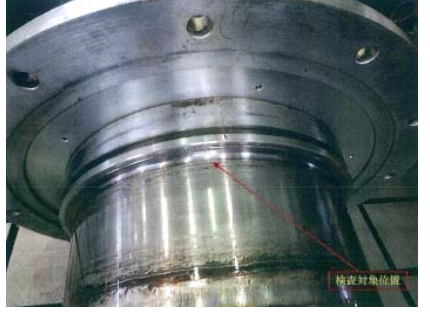
合格 (磁粉探傷試験)	X : $\phi 530+0.120\text{mm}$ Y : $\phi 530+0.120\text{mm}$
苫前 No. 20

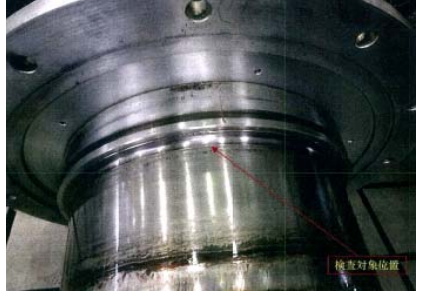
合格 (磁粉探傷試験)	X : $\phi 530+0.120\text{mm}$ Y : $\phi 530+0.120\text{mm}$
