排水路の排水濃度低減対策状況について

2015年 4月 30日

東京電力株式会社

2. K排水路の汚染源調査の状況

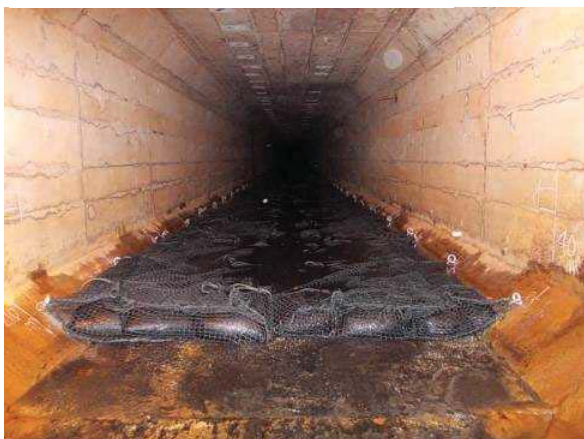
A排水路暗渠部【写真①】

＜排水路主要部＞ 予定設置箇所は全て設置完了(3/30)

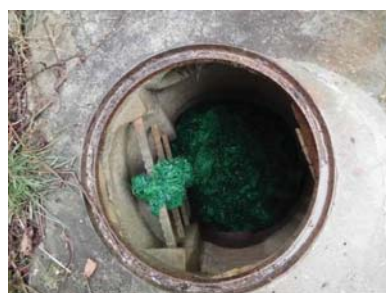
2号R/B西側雨水第一枡
【写真③】

＜雨水枡＞ 予定設置箇所は全て完了(4/10)
