# 汚染水対策の現況と今後について

2022年12月21日

東京電力ホールディングス株式会社

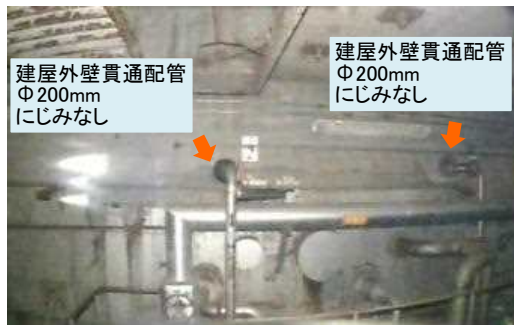
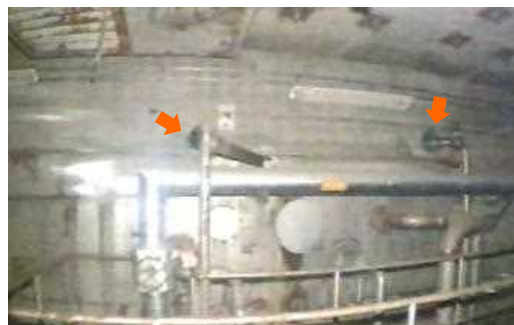
東側 T.P.+8m～T.P.+6m付近

変化なし

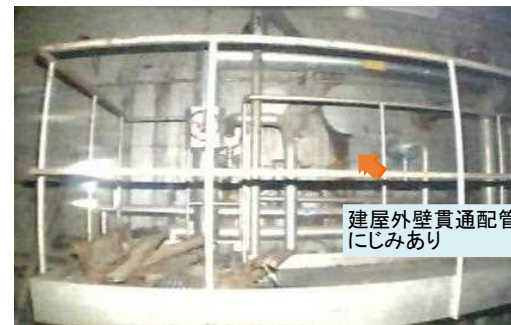
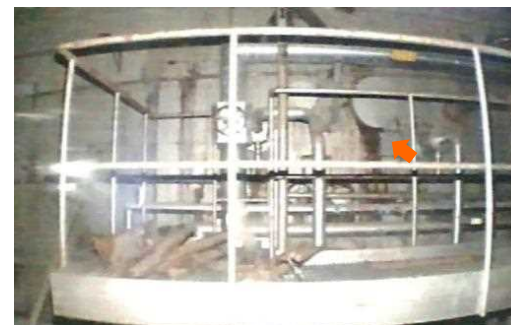
東側 T.P.+7m～T.P.+5m付近

変化なし

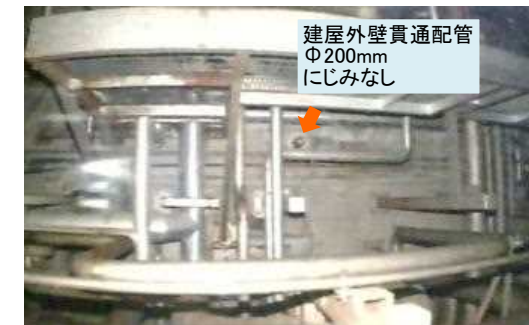
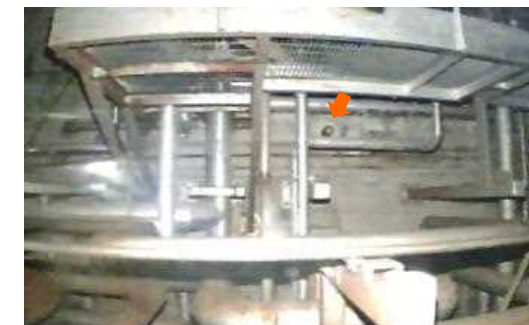
東側 T.P.+5m～T.P.+3m付近

変化なし

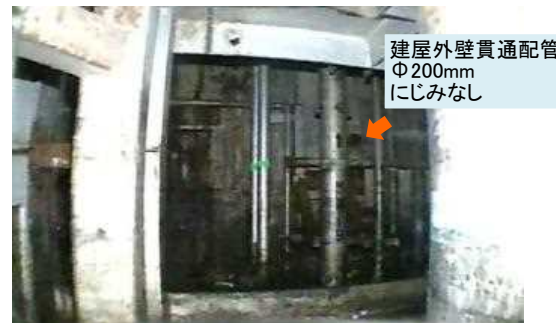
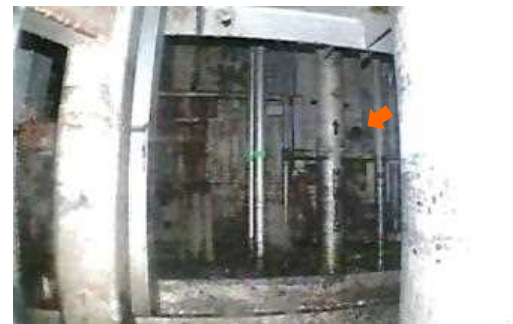
東側 T.P.+1m～T.P.+3m付近  
滞留水 (過去) 水没していた箇所

↓ 変化なし

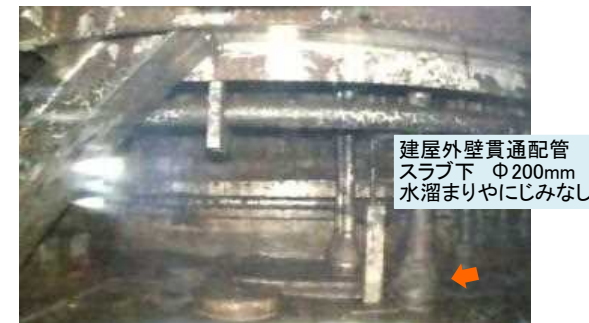
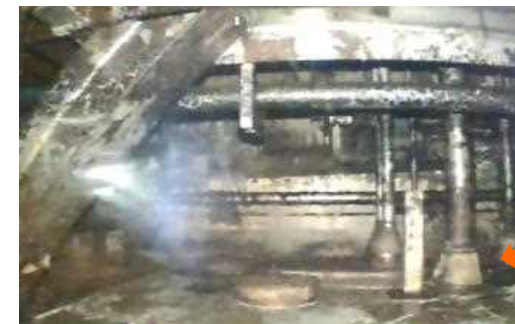
東側 T.P. - 0.8m(床面)～T.P.+1m付近

↓ 変化なし

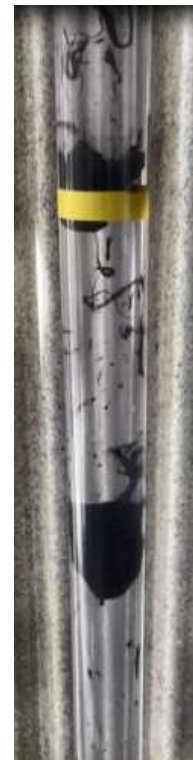
写真2：ポリブタジエン  
自由落下

- 材料打設試験は、構外ヤードでφ50mmのパイプを用いて、約10m以上の上部から止水材の打設を行った。
- 材料に関しては3種類、打設手法について3種類について、打設時に底部2mに水がある状態で行った。
- 手押しポンプ打設はホース先端が液面下部1m程度になるように、自由落下打設は10m程度上部から、電動ポンプは配管底部にホース先端を固定してそれぞれ打設した。
- 自由落下打設では一部の材料で材料分離などを生じる結果が確認された。

- 打設速度をゆっくりとすることを指向し、当初、手押しポンプで打設を行ったが、手押しポンプでは、材料の押し出し不足による材料分離の発生、または、打設時間の経過と共に材料の押し出しが一部できない結果となった。
- 水中への自由落下打設では、材料が水に入った際に材料分離し、品質に問題がある可能性がある。
- 電動ポンプに変更し打設する事で、すべての止水材で打設可能であることが確認された。
- 現場については、地下水流速による止水材の流出リスクがあるため、打設面の確認方法を今後検討する。
