# 1号機 PCV内部調査（後半）について

2022年12月22日

技術研究組合 国際廃炉研究開発機構  
東京電力ホールディングス株式会社

## 1. 1号機PCV内部調査の概要

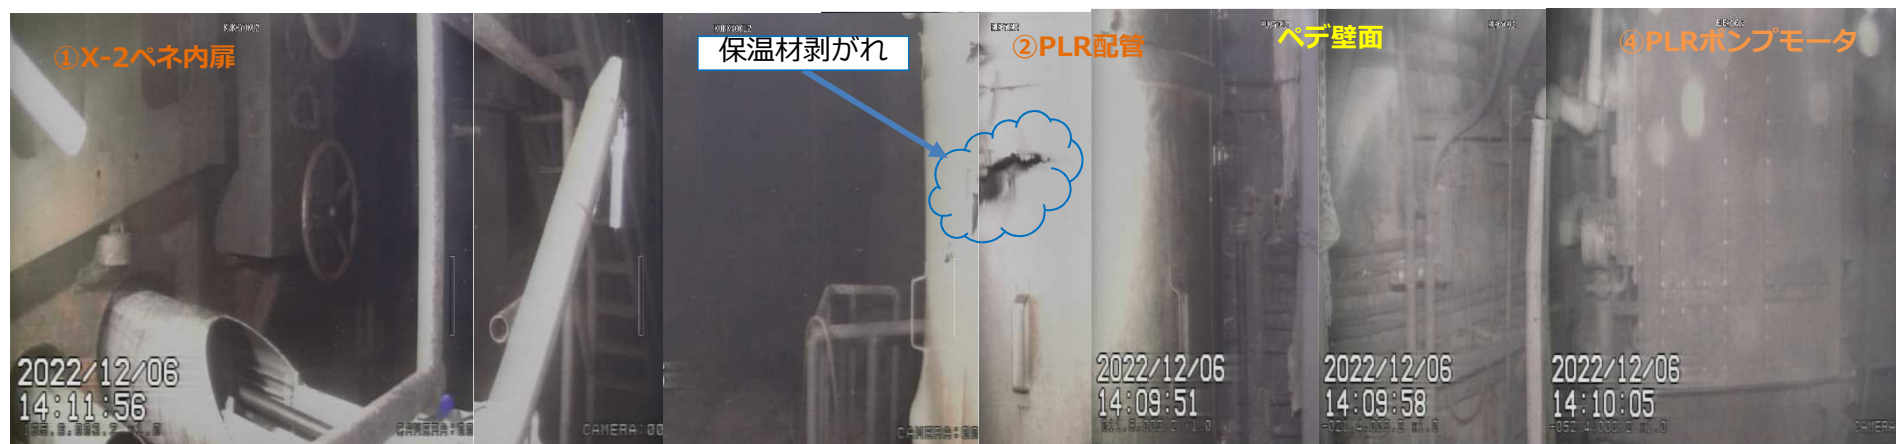
PCV内部1FL

- 12月6日に実施したROV-Dインストール時、作業監視カメラによりPCV内部1FLの状況を撮影し、以前より鮮明な画像を取得できた

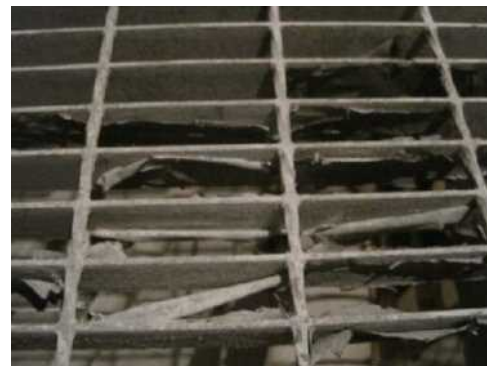
福島第二4号機で確認された  
グレーチングからの亜鉛塗料の剥離  
(推定される環境温度 ~150°C)

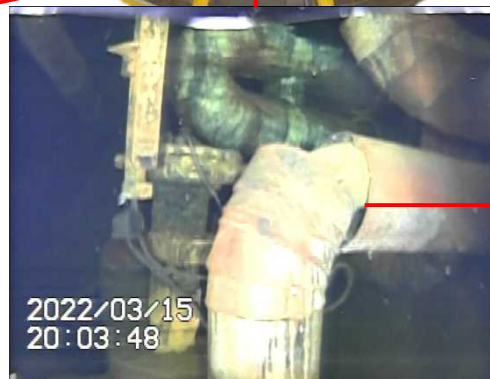
格納容器貫通部付近のRCW配管(水中)

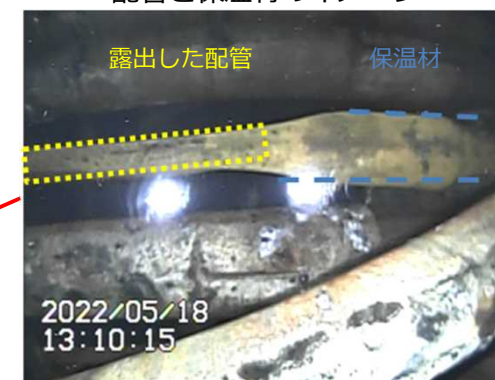
気中のRCW配管

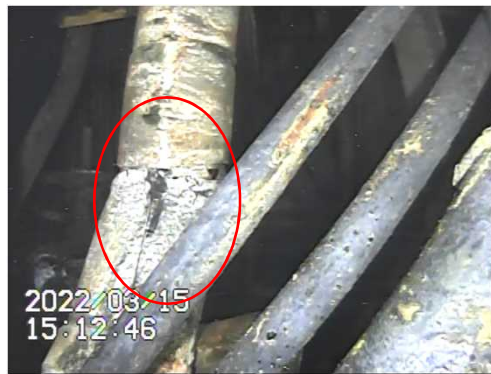
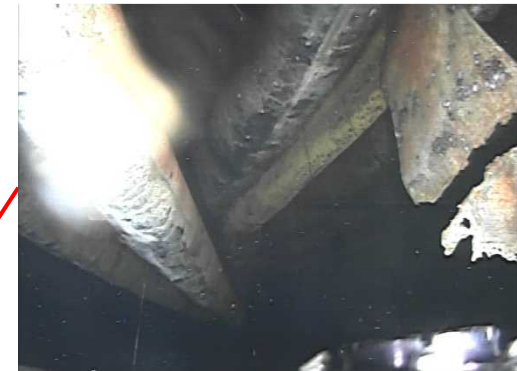
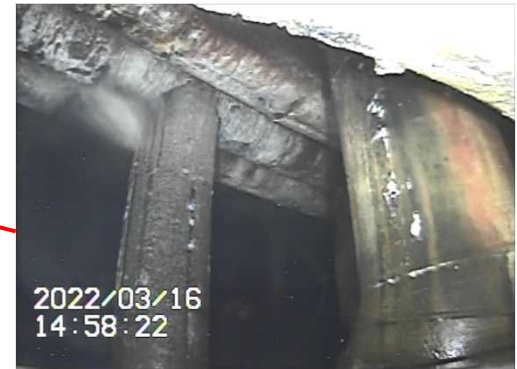
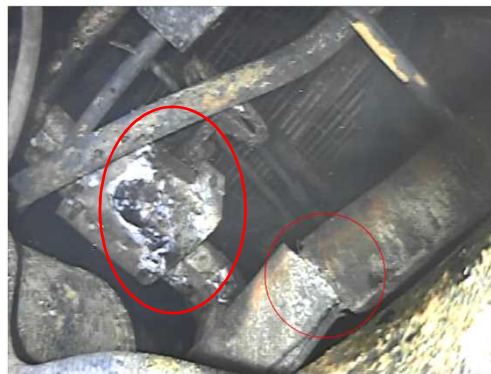
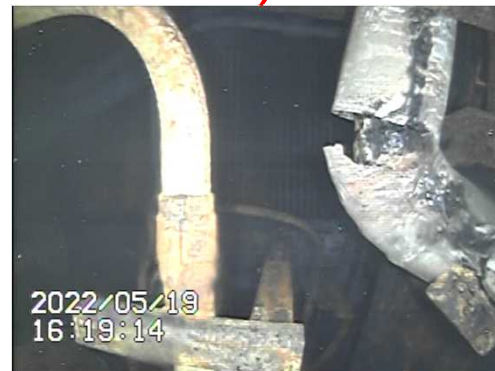
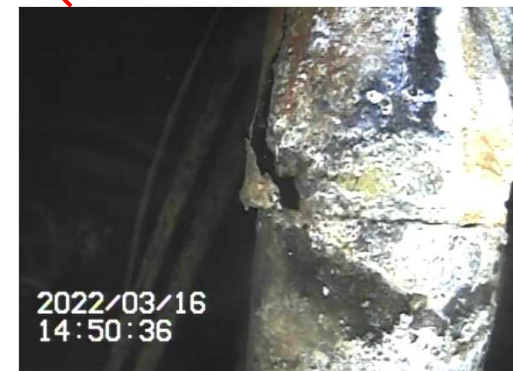
- 光沢のある金属的な堆積物はペデスタル開口部およびCRD交換用の上部開口部の周辺でも確認されている（主にRCWの格納容器内ヘッダ配管）
- 配管の保温材カバーの剥がれや変形も確認されている

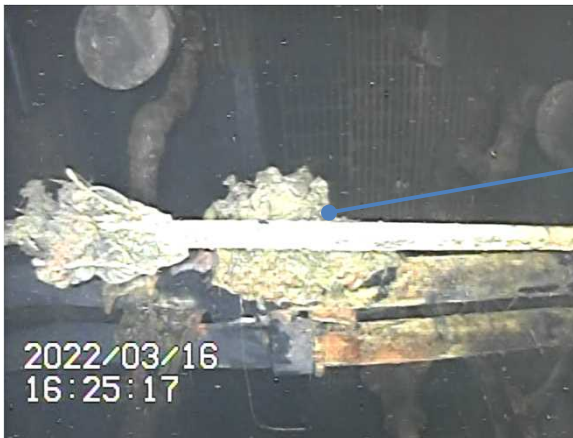
- D/W床面より高い位置（水中及び気中）に構造物に付着する形で堆積物が存在  
→ペデスタル内から開口部を通じてペデスタル外へ流出したものではなく、  
上部から落下したものと推定
- CRD交換レイル及びその開口部、ペデスタル開口部（D/W床面）の周辺は比較的堆積物の量が多い
- D/W床面レベルの堆積物の上に上部から落下してできた堆積物もあると推定 (P25 図③参照)

気中の配管に付着した堆積物

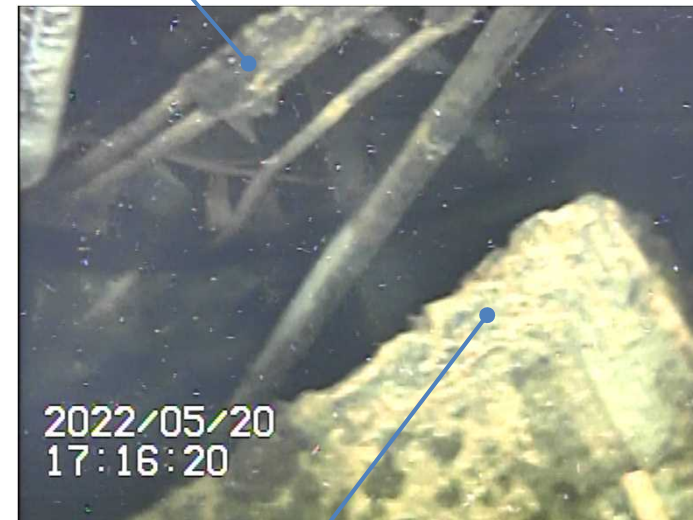
水中の構造物に付着した堆積物  
(機器ドレンサンプの遮蔽体)

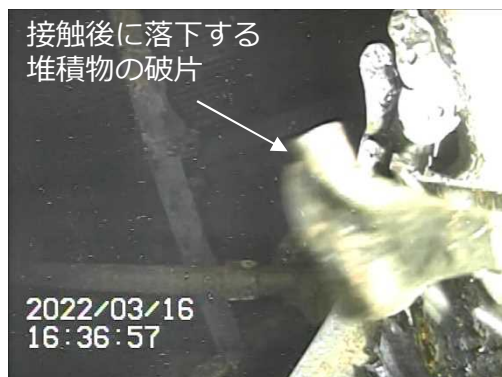
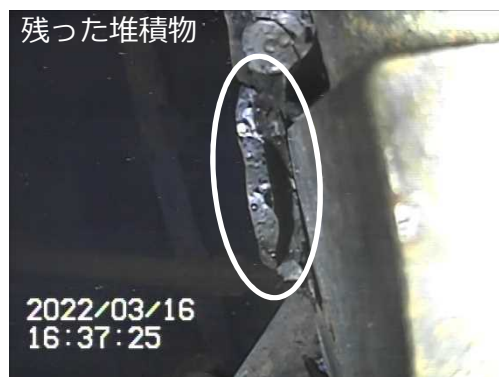
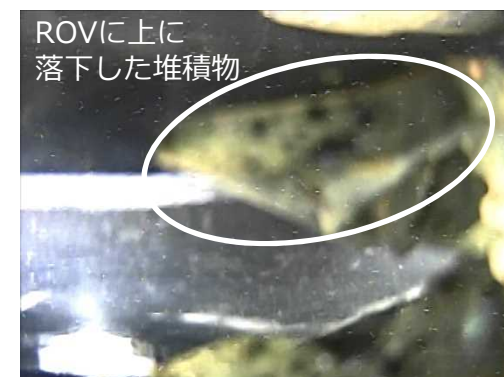
- ROVが付着した堆積物に接触した後、一部が落下した一部始終を映像にて確認（気中および水中）
- 破断面の形状は多孔質であることを示唆

ROVとの接触により一部が乖離する様子が撮影された。残った堆積物の破断面も確認できる。破片は偶然ROVの上部に落下した。破片をROVのカメラで直接捉えることはできなかったが、ROVが浸水する際に水面に鏡像として映り込んだものが確認された。

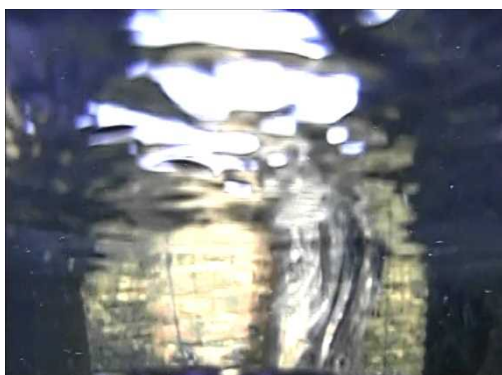
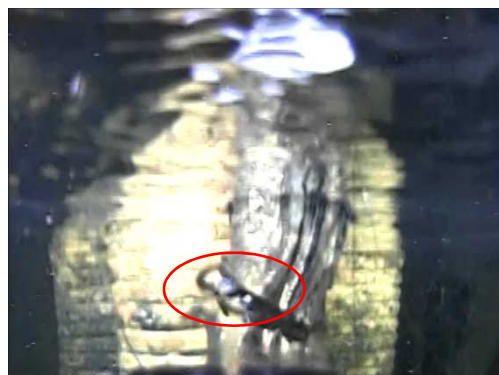
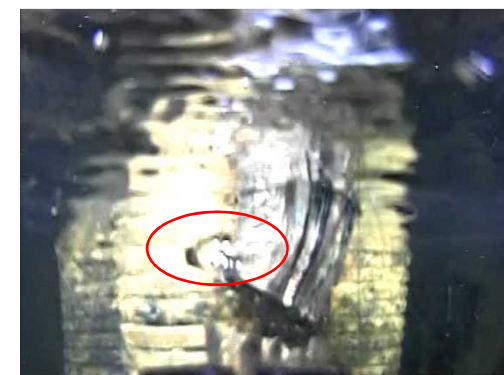
ROVとの接触により一部が乖離する様子が撮影された。  
落下する際に破片からガスが放出され、水中を上昇する様子が確認された。

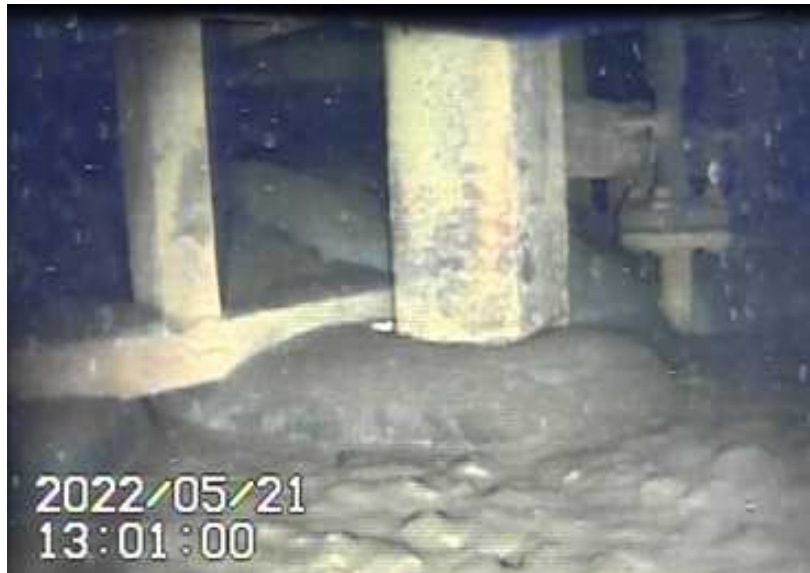
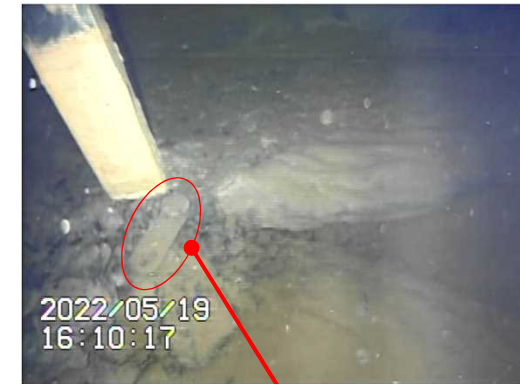
遮蔽マットの接続具

- 多くはPLR配管の周辺に存在（鉛遮蔽体との関係性？）
- ペデスタル開口部から離れるにつれて堆積高さが下がる  
全体的な傾向とは異なり、局所的な盛り上がりとして存在
- 鉛毛マットの接続部の部品が周辺に確認されることもある
- 2011/3/20の格納容器内の測定温度は $\sim 400^{\circ}\text{C}$ \*であり、  
鉛の融点以上の温度となっていた可能性が高い  
\*温度計測用の熱電対の温度計測の上限値相当
- 鉛の融点:  $327.5^{\circ}\text{C}$
- 堆積物の最高点は鉛遮へいの支持構造物近傍

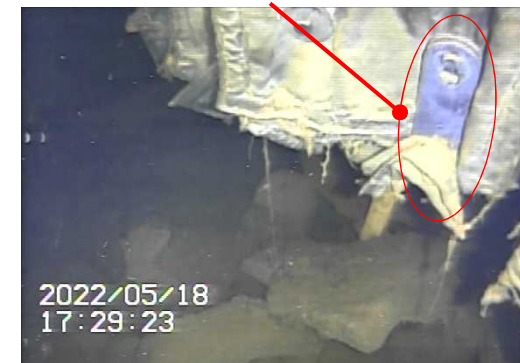
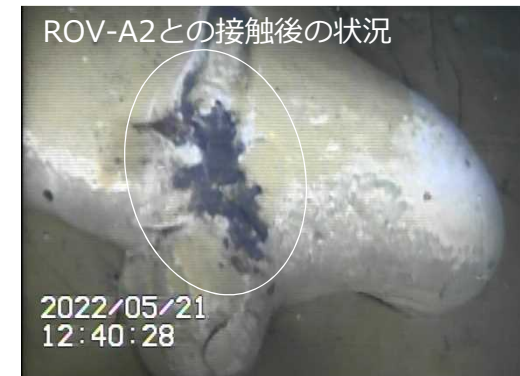
## (参考) 構造物に付着した堆積物へのROV接触による剥離、落下

ROV-A2との接触後の状況

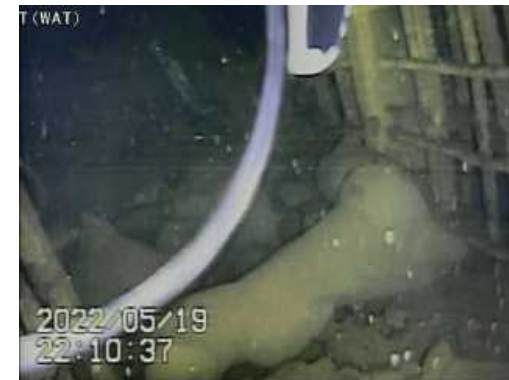
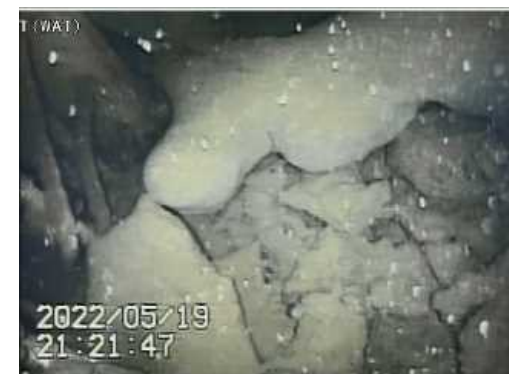
## (参考) 塊状の堆積物

- ペデスタル開口部のところどころに塊状の堆積物として存在
- 遮へい用の鉛の存在が予想される位置とも重なる
- ペデスタル内部から移行してきている可能性のある塊状の堆積物（画像が鮮明ではない）もあるものの、この堆積物がペデスタルの内部から出てきたものかどうかの区別は困難
- 外見（大きさ、表面の滑らかさ、等）はPLR配管の周辺で確認されたものと類似
- ペデスタル内部調査により更なる情報が得られることが期待される

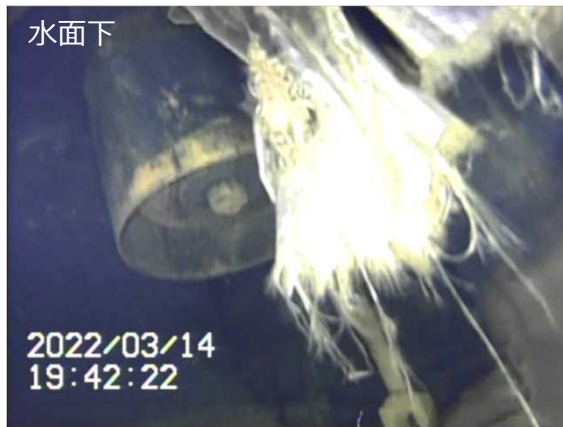
- 構造物への付着が見られた箇所下部に相当する場所で確認されることが多い
- 鉛毛マットのカバーに使用されているグラスファイバー等の糸状の素材の可能性
- 鉛等の溶融物が落下する際に途中で冷却されて糸状の物体に固化した可能性

損傷した鉛毛マットカバーの  
グラスファイバー

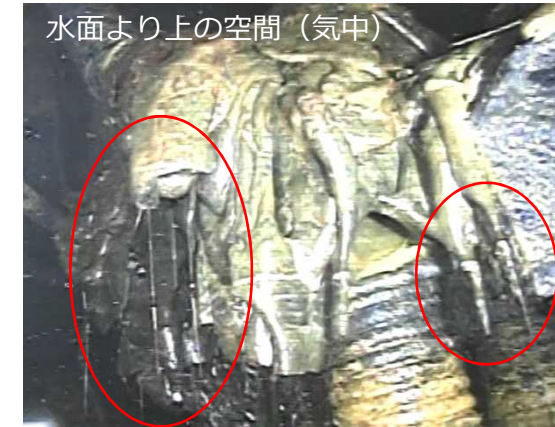
気中の溶融固化物（糸状のもの）

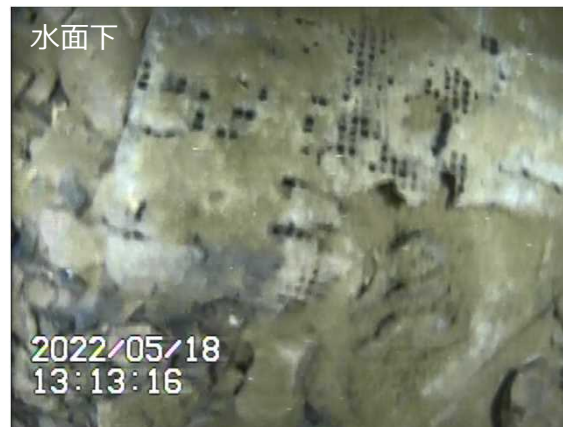
不明なメッシュ状物質（水中）

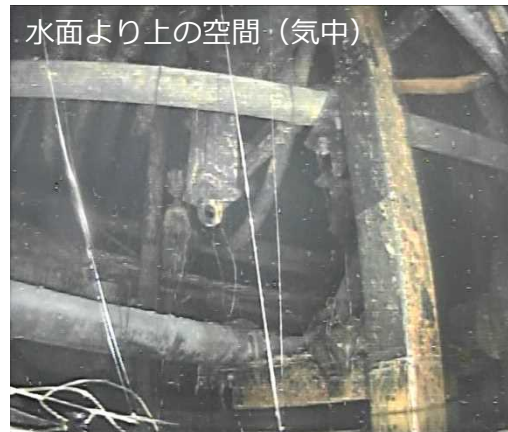
気中の糸状物質

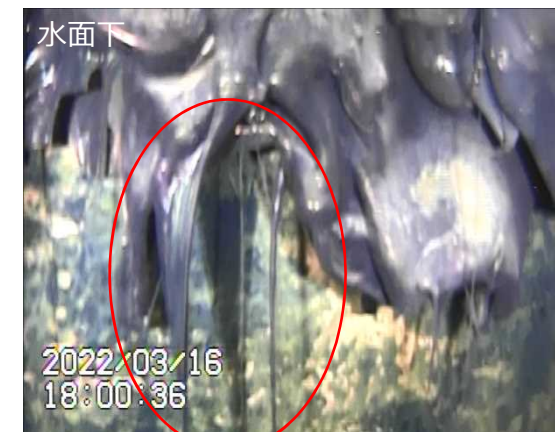
水中の溶融固化物（糸状のもの）

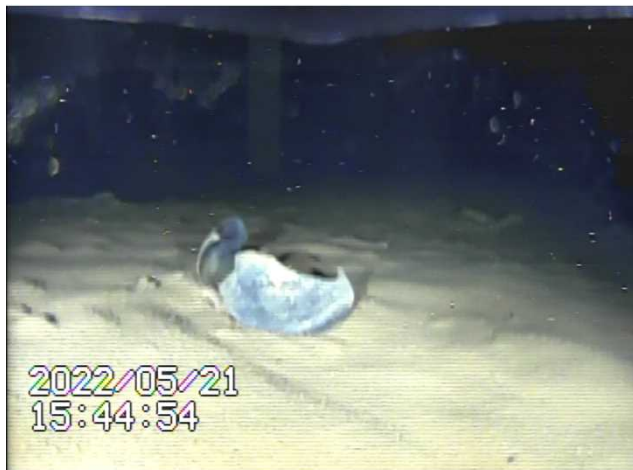
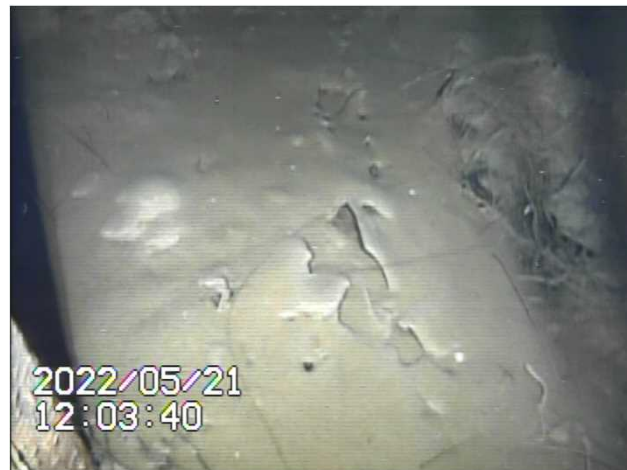
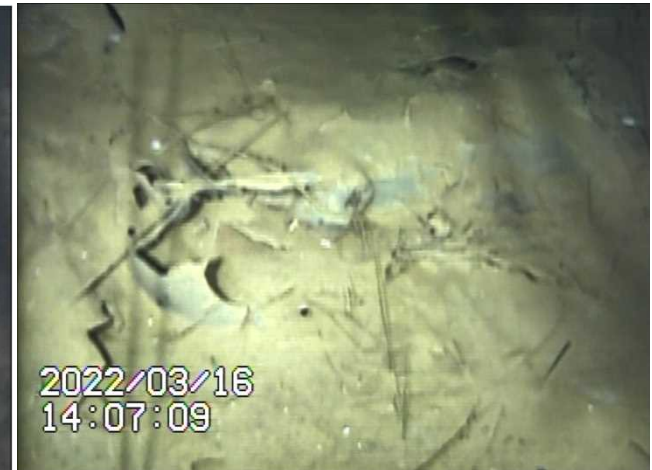
## (参考) 半球状堆積物

- 多くはペデスタル開口部前周辺で確認
- 薄い殻状の物体は他の箇所でも確認されている（他の堆積物でおおわれていることが多い）ものの、半球状もしくは球状の形状とはなっていない

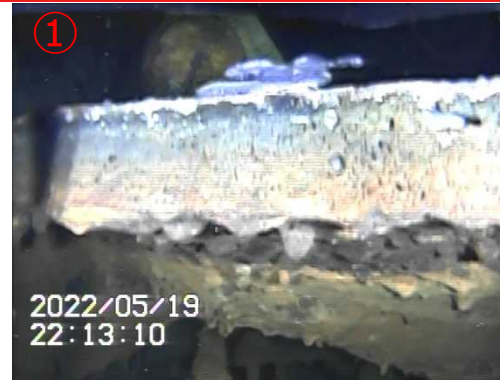
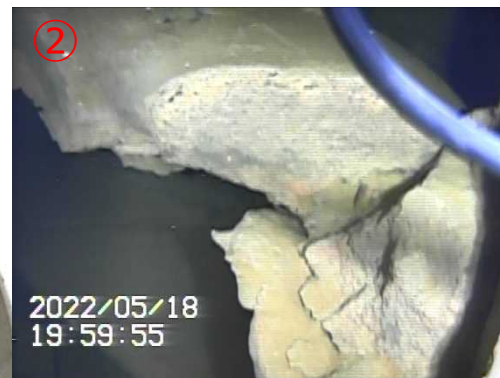
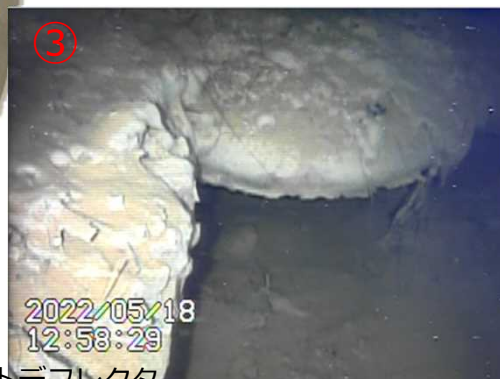
## (参考) 棚状堆積物

- ①と②の破断面は②の方が厚いものの気孔率はほぼ同等
- ③の破断面は上部からの落下物に覆われており明確には確認できない。
- ①の底面にはつらら/鍾乳石形状あり
- ②、③の底面は比較的滑らか

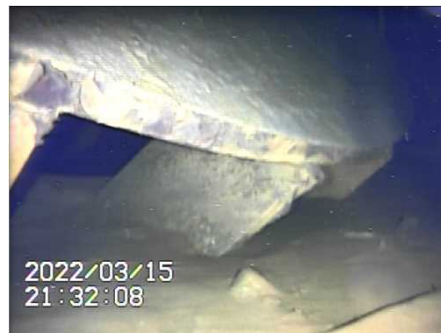
## (参考) ジェットデフ背面の堆積物

| 外見 | 平坦な堆積のもの、塊状の堆積物もあるもの。 |
| 起源/<br>組成 | 棚状堆積物と同様、ペデスタル内から流出した物質により生成された可能性、および、上部からの落下物が生成に寄与した可能性 |

- 塊状の堆積物はジェットデフの開口部からベント管（その先はS/C）に向けて流れ込むような形でジェットデフ背面に堆積

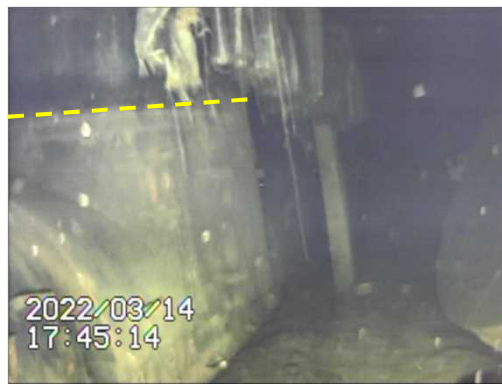
## (参考) 鉛毛マットの破損高さについて

- 堆積物の高さにかかわらず、鉛毛マットは同じ高さで破断している
- 破断の高さ（約1.2m）はD/Wの全領域で見られるPCVシェル、ジェットデフレクタ、構造物の変色の高さとはほぼ同一。
- 変色は水位や水質と関係がある可能性  
（2011年当時は格納容器圧力が現在よりも高かったため、水位は現在よりも低かったと推定）

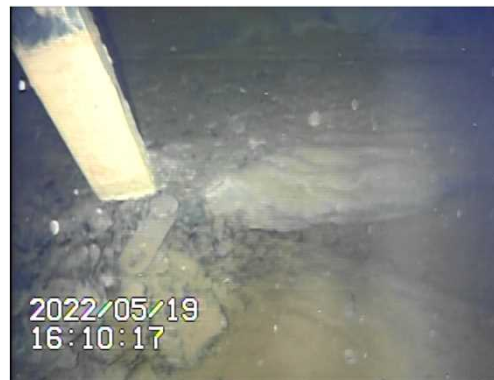
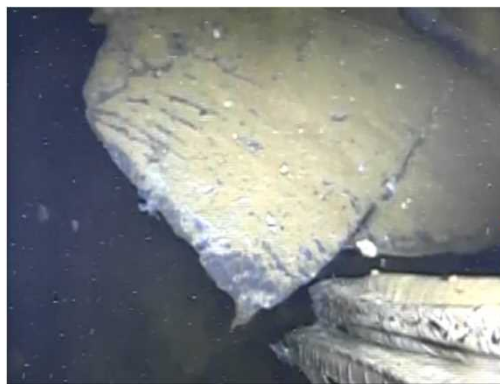
## (参考) 堆積物表面の形状について

- 堆積物の表面で確認された凹凸のある縞模様が形成される条件の存在から、流動、粘性、その他の情報が得られる可能性？
- 形状が維持されていることから固化速度が比較的速かった可能性？
