1号機 PCV内部調査（後半）について

2023年4月27日

技術研究組合 国際廃炉研究開発機構
東京電力ホールディングス株式会社

1. 1号機PCV内部調査の概要

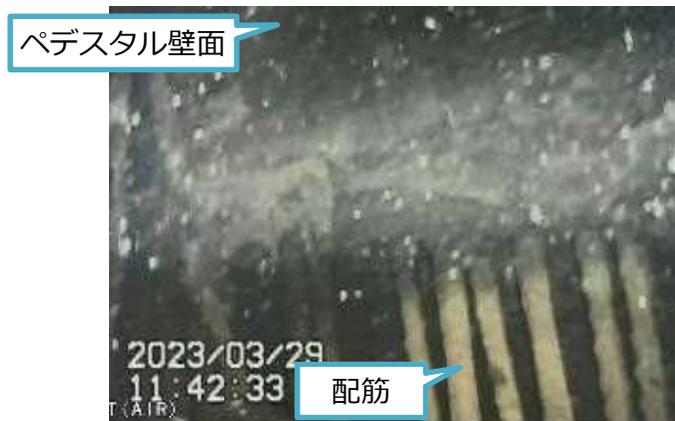
写真1. ポイント⑪ペDESTAL基礎部

- ペDESTAL内側下部のコンクリートが一部消失している箇所（床面より1m程度）には配筋を確認
 - 配筋には、垂直方向の引っ張り荷重を支持する縦筋と、周方向の引っ張り荷重を支持する横筋が存在するが、縦筋は大きな変形がなく当初の形状を維持<写真1>
 - 配筋は、製造時に施工されている格子状の凹凸が確認され、製造・据え付け時の寸法が維持されていると推定<写真1,2>
- 配筋露出箇所の上部には、棚状堆積物が存在し、それより上部にはコンクリートが残存<写真3>

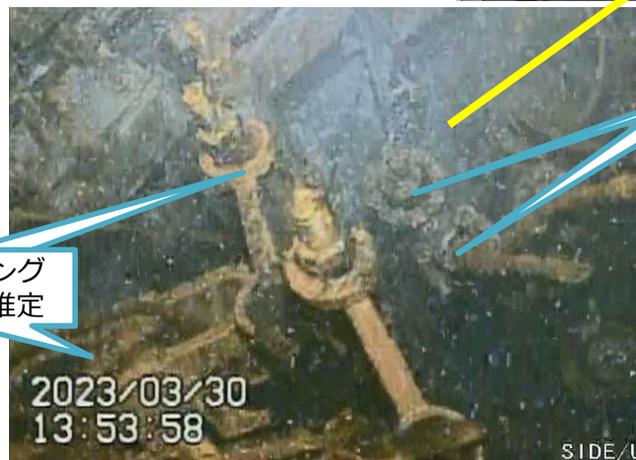
写真1. CRDハウジングサポートと思われる構造物

- ペDESTAL上部にはCRDハウジング、CRDハウジングサポートを確認。一部は正規位置より下方に位置していることを確認(ペDESTAL底部に落下しているものもあり) <写真1,2>
- 下方に位置しているCRDハウジングは原形を留めており、溶融物が固化したと思われる塊が付着している箇所がある <写真2>
- 今回映像データを取得した、調査ポイント⑦の周辺においては、本来は映るはずの場所にCRDハウジングと思われる構造物からの反射がなく、一部が黒い空間のように見える箇所がある。この領域はCRDハウジングが脱落し、その上部にあるRPV底部に穴が開いている可能性が示唆される。 <写真2>

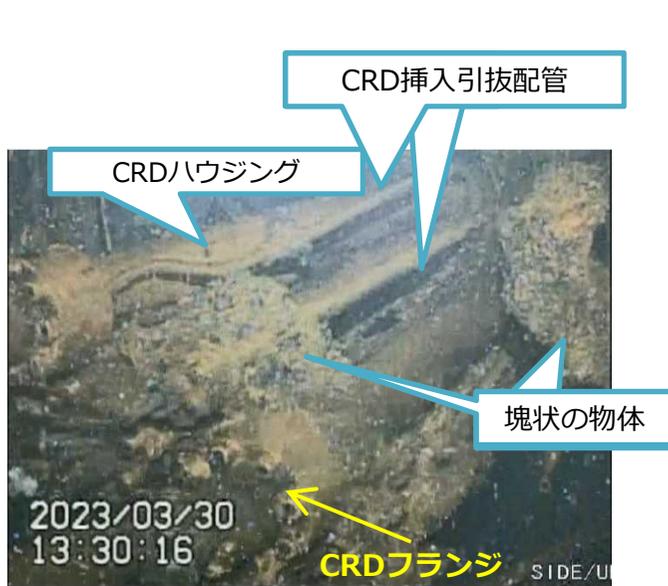
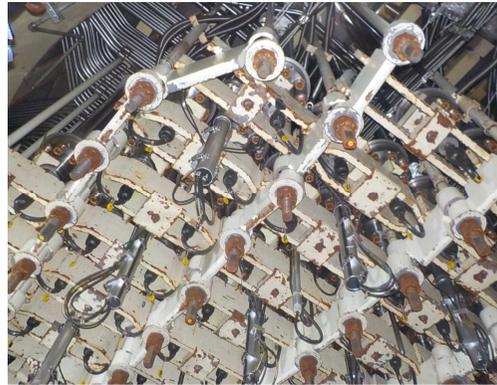
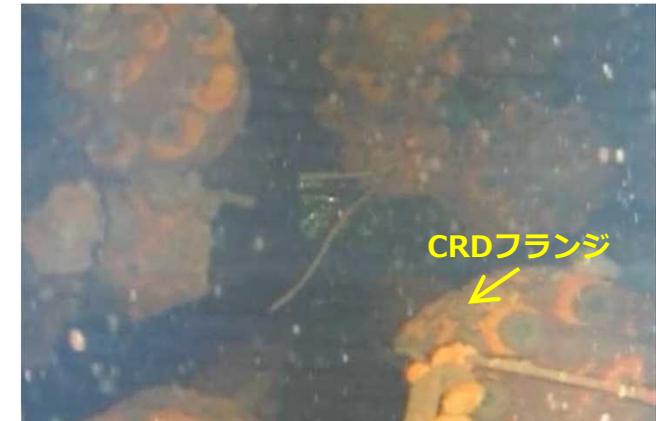
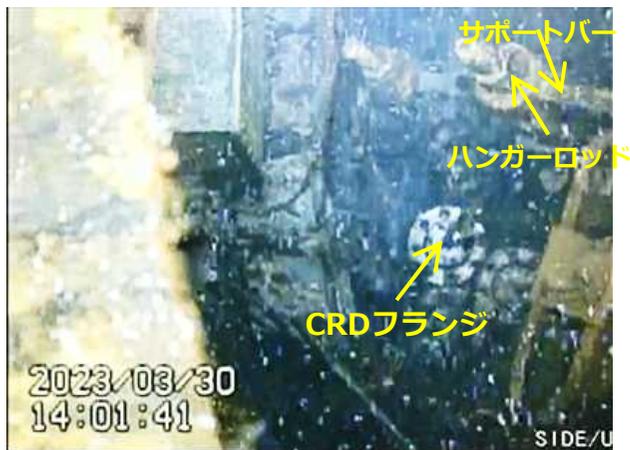
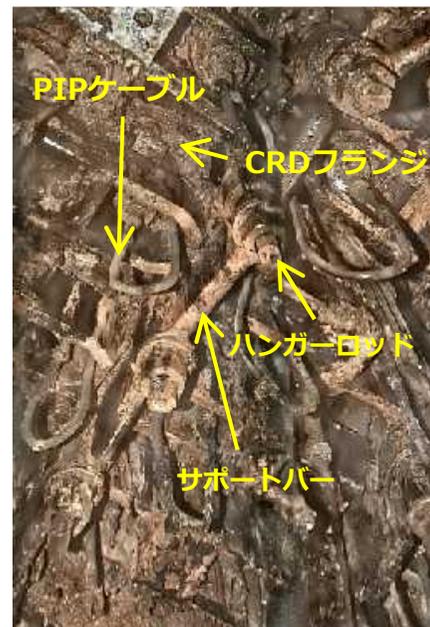
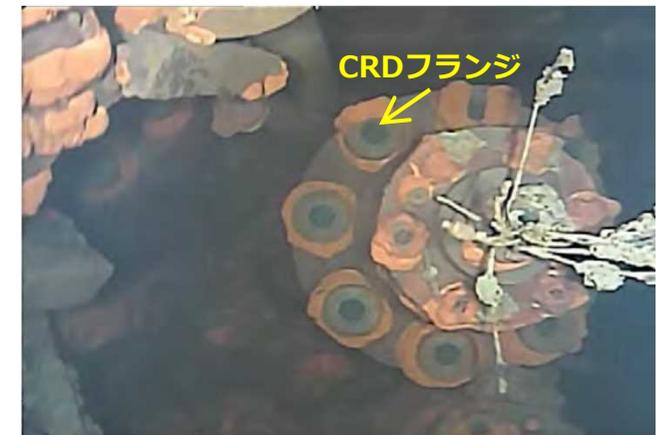
- 事故分析の観点から、1号機は「冷やす」ことができない期間が最も長期にわたったため、原子炉の破損の状況は、2号機と3号機と比較して厳しいと推定していた。
- 1号機の内部調査の完了により、それぞれの号機の比較が可能となった

写真1. 1号機で確認されたCRD

写真2. 2号機で確認されたCRD

写真3. 3号機で確認されたCRD

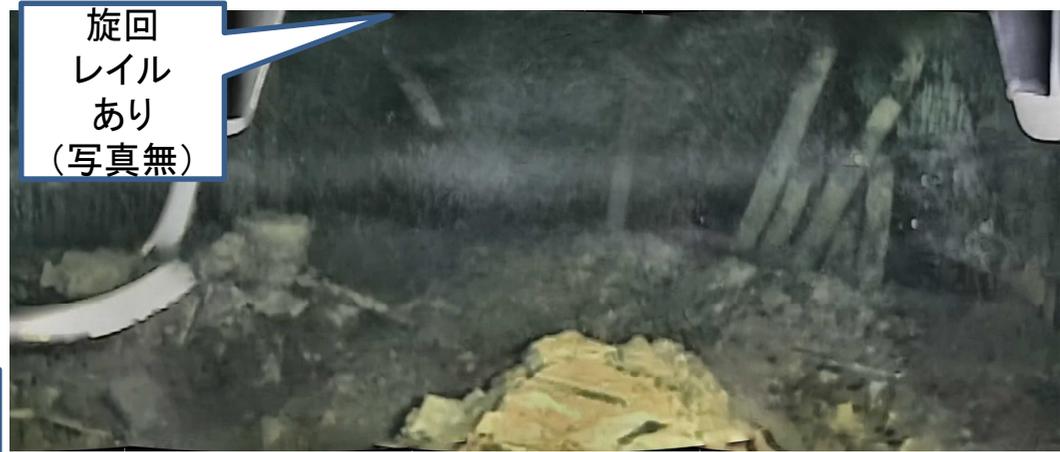
写真1. 1号機のペデスタル内の状況

➡ 各号機の調査結果から、従来推定の通り2号機と3号機と比較し、1号機の破損状況が厳しい状態であることが確認できた

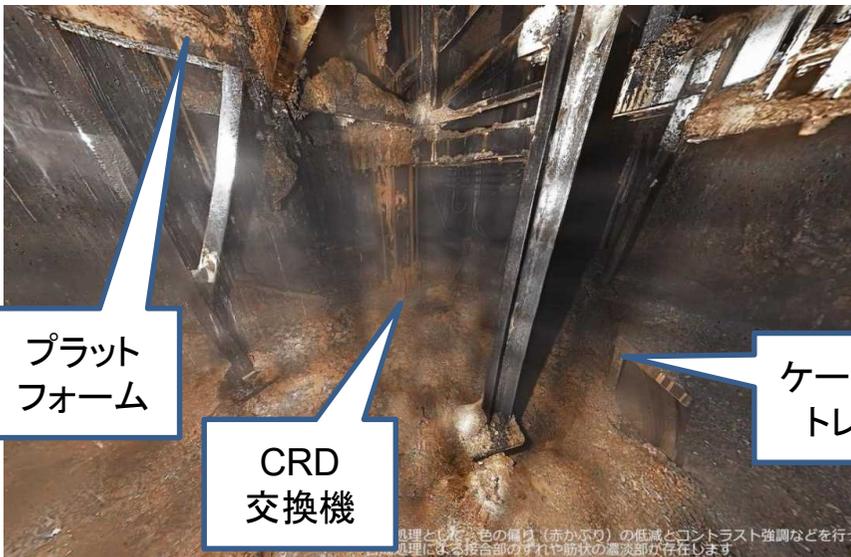
写真2. 2号機のペデスタル内の状況

図2. 3号機のペデスタル内の状況
