# 2号機SFPスキマサージタンク水位低下の 原因・対策及び今後の対応について

2024年11月28日

東京電力ホールディングス株式会社

# 1. 概要

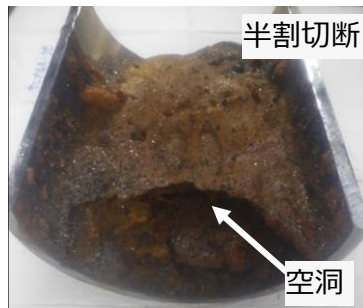
半割切断

崩れた堆積物を撤去

炭素鋼の内表面全周にわたり、赤茶色の付着物が観察され、天側には塊状の付着物が一部認められた。地側にはブリッジ状に堆積物が存在し、その下部には空洞が認められた。ステンレス鋼管側の地側に堆積物が存在し、その下部には空洞が認められたが、天側・側面に堆積物は観察されなかった。

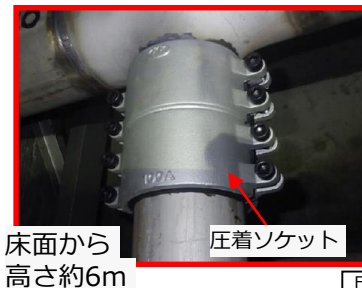
＜③拡大写真＞

- ✓ 漏えいが確認された配管の類似箇所(異材継手)は、今回の漏えい箇所を含め12継手を確認。
- ✓ ②,③,⑫の継手は、外表面に腐食生成物の付着が確認されたため、補修を実施済。
- ✓ ④,⑤の継手は、オペフロ床面コンクリート埋設箇所のため、配管外表面の腐食状況は確認困難。  
(漏えいした場合、スキマサージタンクの水位監視ならびに床ファンネルを経由し建屋滞留水となるため、滞留水水位を監視する。)
- ✓ ⑥～⑪の継手は、配管外表面の目視確認および肉厚測定を実施し、有意な減肉がないことを確認済。
