# 建屋周辺の地下水位、汚染水発生量の状況

2025年 12月 25日

東京電力ホールディングス株式会社

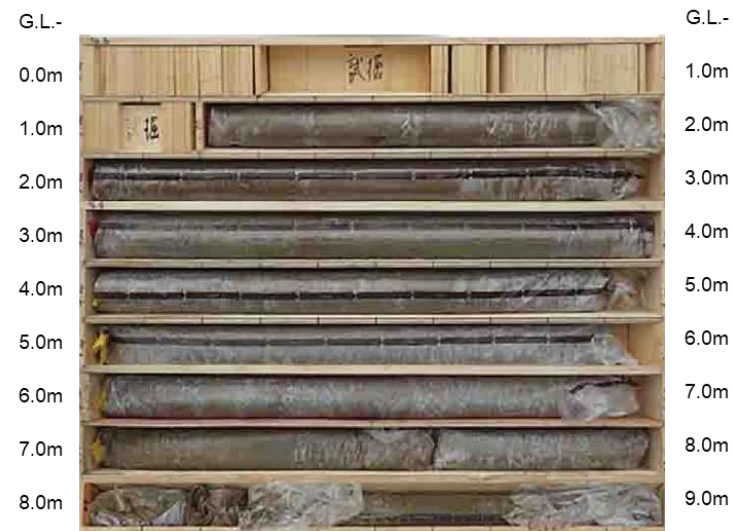
### 3-2.3 地中線量調査結果 Bor No.25-2-2

- ボーリング孔内の線量：γ線は最大で88mSV/hr である、2号機海水配管トレンチ立坑の影響と想定
- 採取したコア表面線量：γ線は最大で0.042mSV/hr、β線は最大で0.155mSV/hr

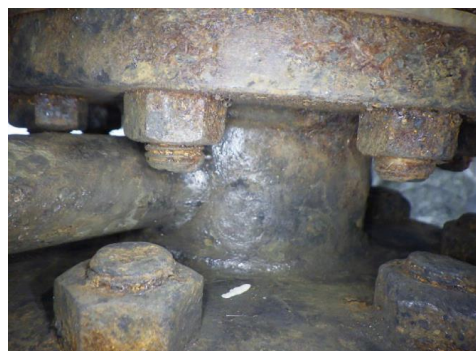
調査状況  
(8BLK-H2 640-8T)

- 予防保全の取り組みの一つとして、凍結管頭部（地上部）の外観点検を開始した。
- 凍結管の外観部に、錆が確認されたため、清掃及び防錆塗装を実施した。
- 2025年10月現在で590本の凍結管の外観および防錆塗装が完了しており、その内、外観確認の結果、腐食により凍結管頭部の交換を行ったのは5か所である。（今後実施含む）
- 腐食による凍結管頭部交換箇所は、ある特定の範囲によらず確認されており、今後も全域を対象に調査を継続する。

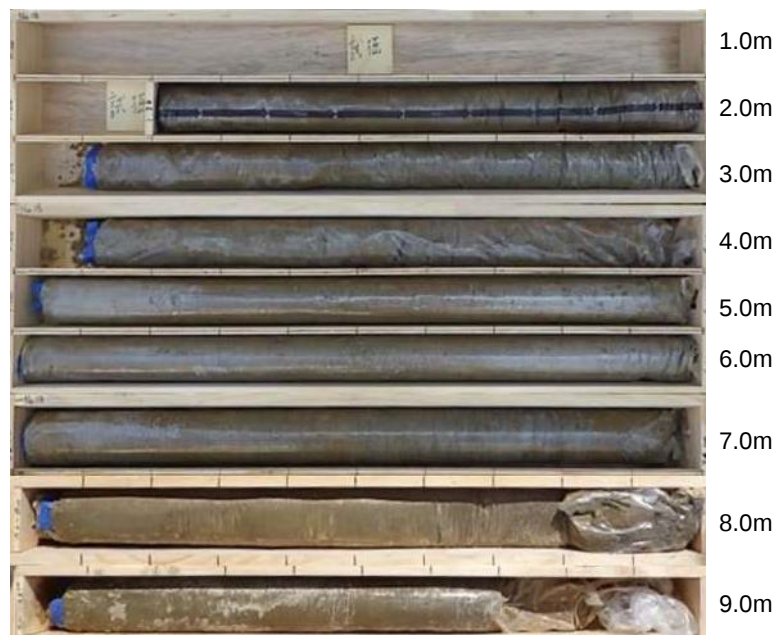
No.25-1-1 ボーリングコア

最大γ線量：0.0mSV/hr（ボーリング時、コア）、最大β線量0.117mSV/hr（コア）

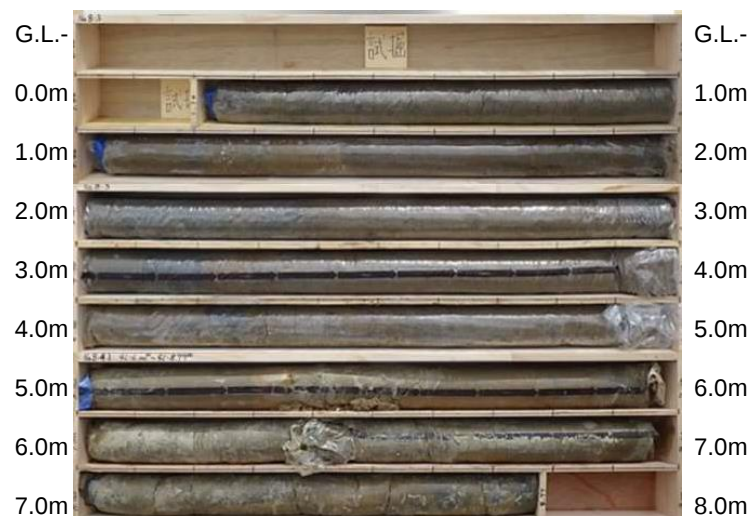
No.25-1-2 ボーリングコア

最大γ線量：0.0mSV/hr（コア）、0.02mSV/hr（ボーリング時）、最大β線量0.0mSV/hr（コア）

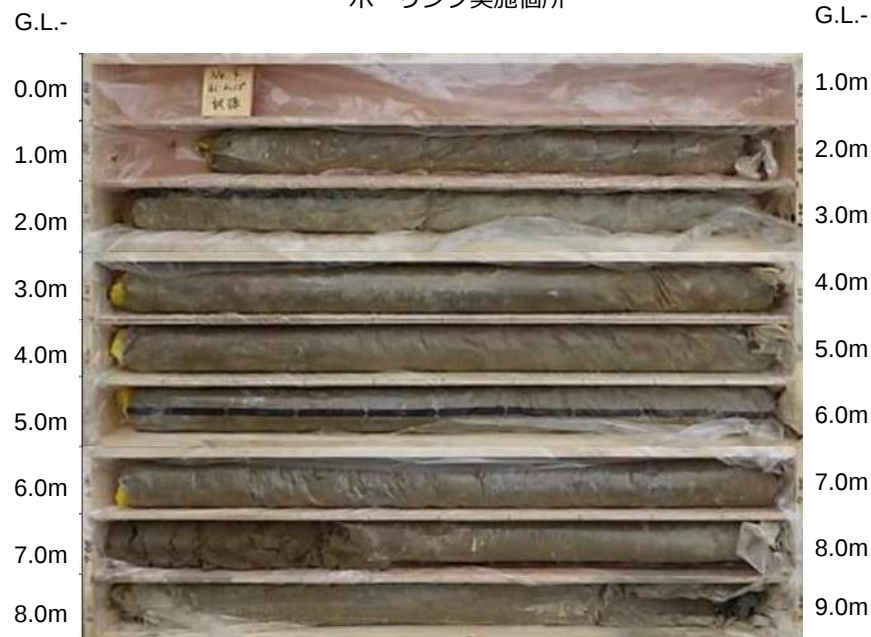
No.24-2-1 ボーリングコア

最大γ線量：0.006mSV/hr（コア）、0.023mSV/hr（ボーリング時）、最大β線量0.0mSV/hr（コア）

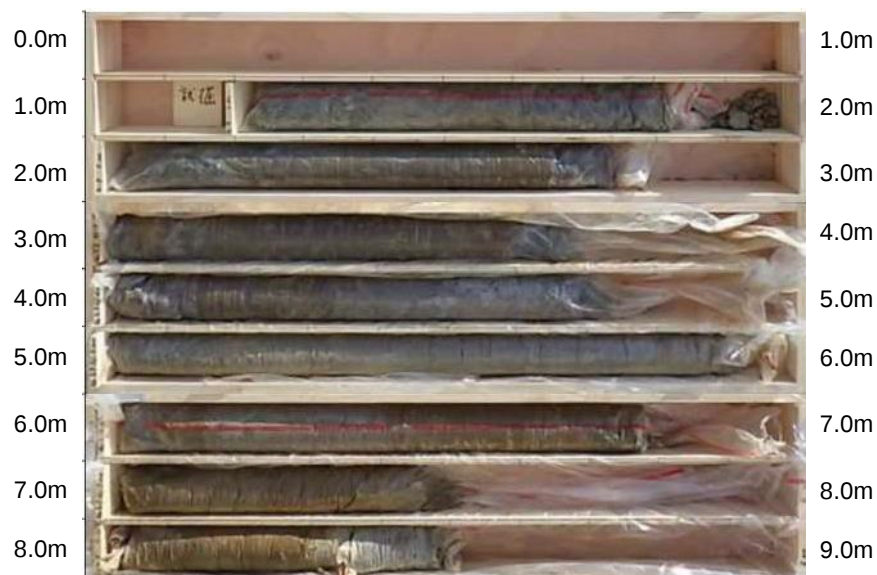
最大γ線量：0.005mSV/hr（コア）、0.0mSV/hr（ボーリング時）、最大β線量0.0mSV/hr（コア）

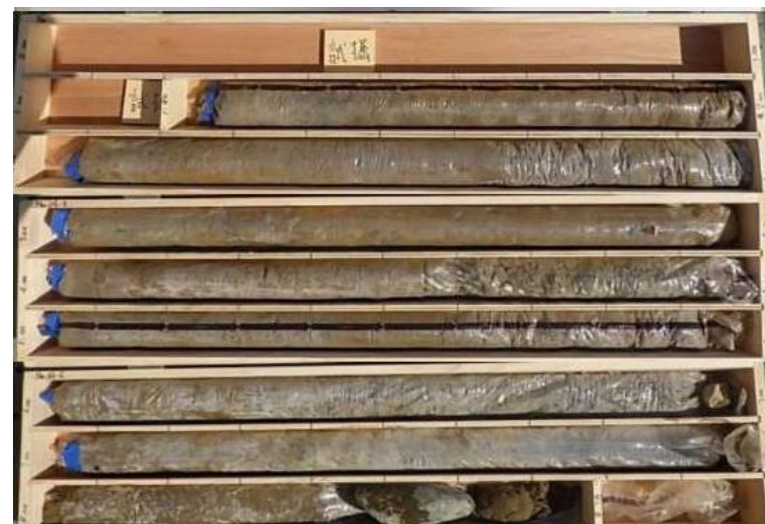
No.24-2-2 ボーリングコア

最大γ線量：0.0mSV/hr（ボーリング時、コア）、最大β線量0.0mSV/hr（コア）

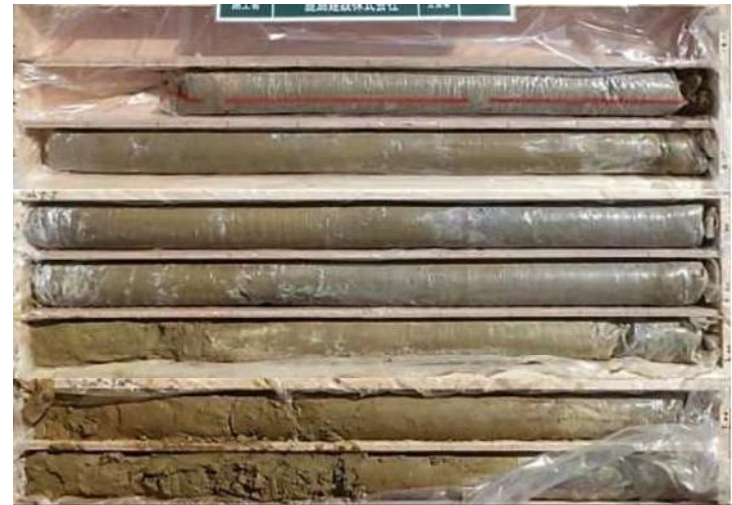
No.25-2-1 ボーリングコア

最大γ線量：0.025mSv/hr（コア）、0.01mSv/hr（ボーリング時）、最大β線量0.057mSv/hr（コア）

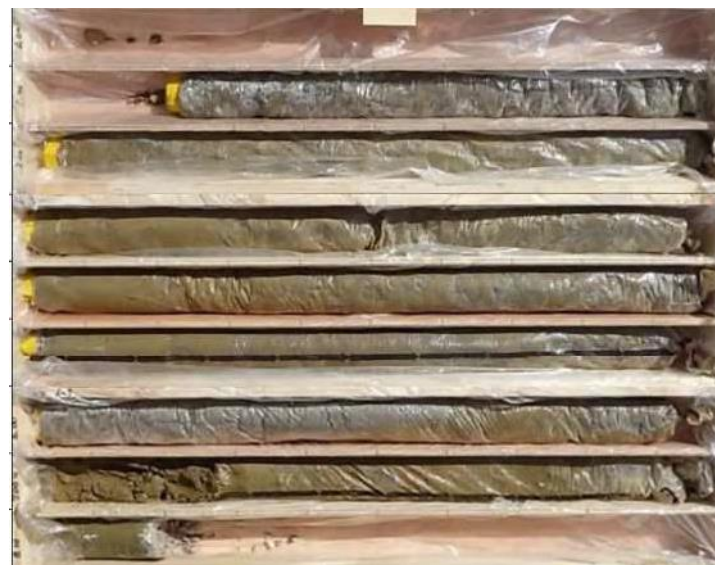
No.24-3-2 ボーリングコア

■ 最大γ線量：0.004mSV/hr（コア）、0.035mSV/hr（ボーリング時）、最大β線量0.003mSV/hr（コア）

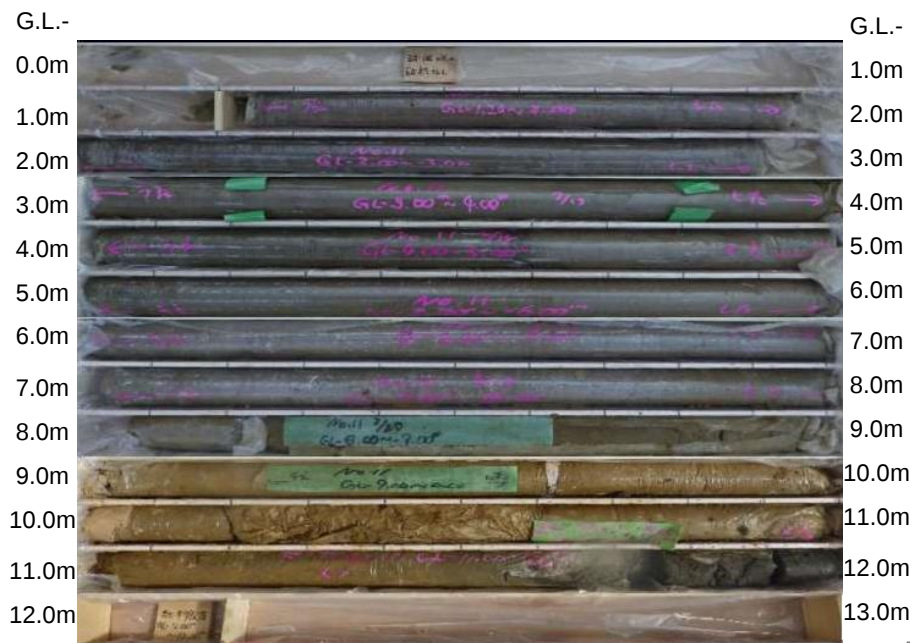
No.24-3-3 ボーリングコア

最大γ線量：0.0mSv/hr（ボーリング時、コア）、最大β線量0.0mSv/hr（コア）

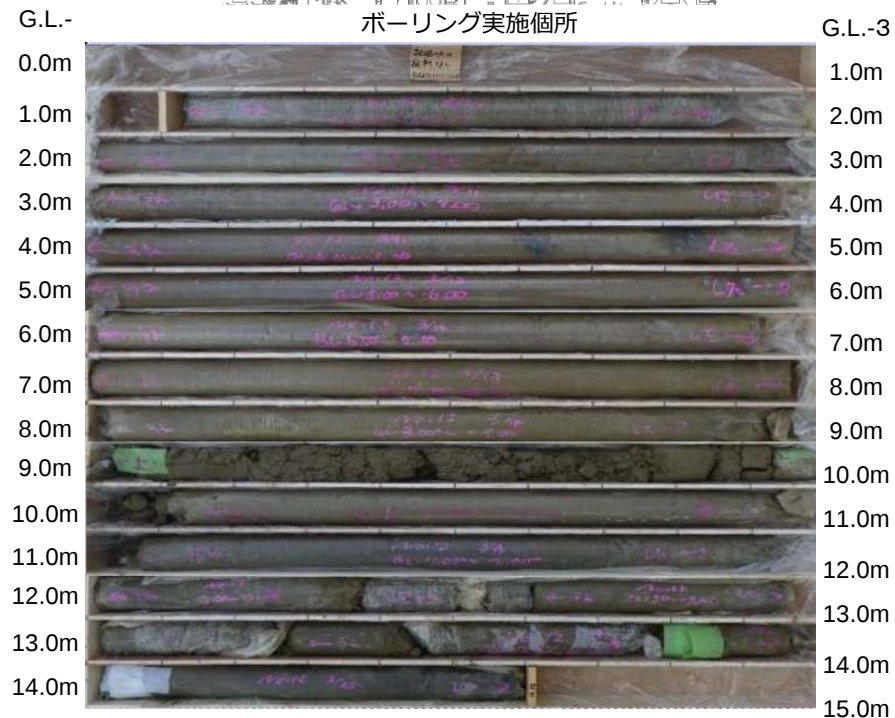
No.25-3-1 ボーリングコア

最大γ線量：0.0mSV/hr（ボーリング時、コア）、最大β線量0.0mSV/hr（コア）

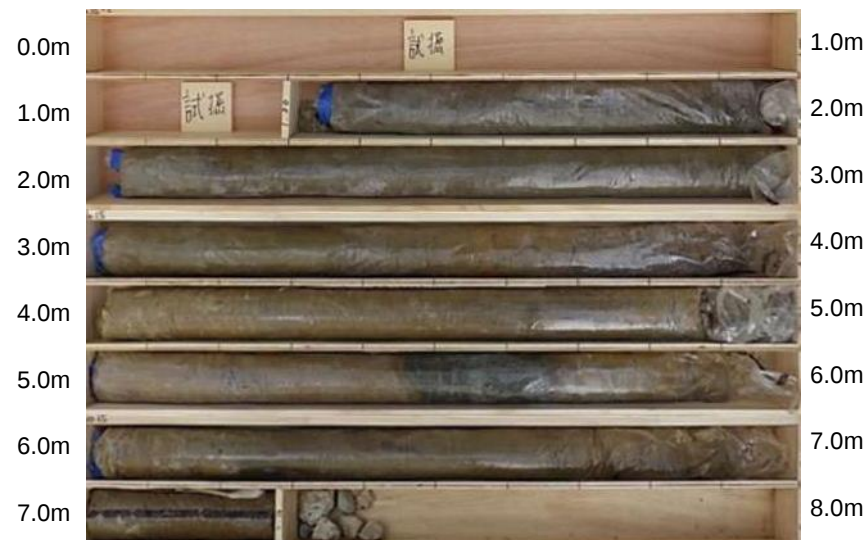
No.25-3-2 ボーリングコア

最大γ線量：0.0mSV/hr（コア）、0.015mSV/hr（ボーリング時）、最大β線量0.002mSV/hr（コア）

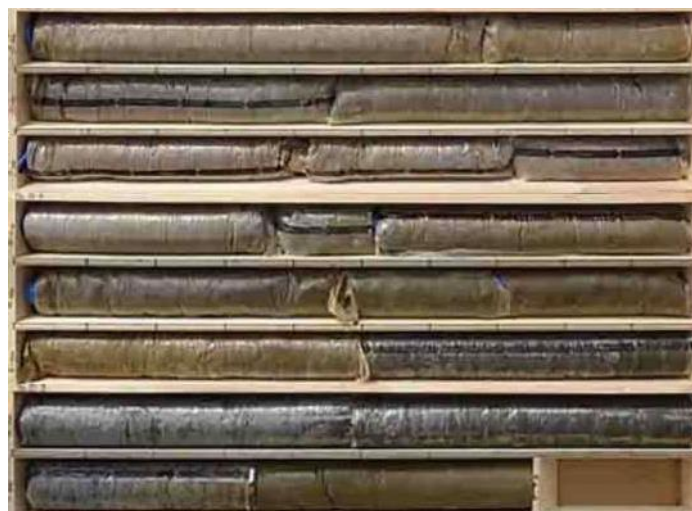
No.25-3-3 ボーリングコア

最大γ線量：0.0mSV/hr（コア）、0.067mSV/hr（ボーリング時）、最大β線量0.008mSV/hr（コア）

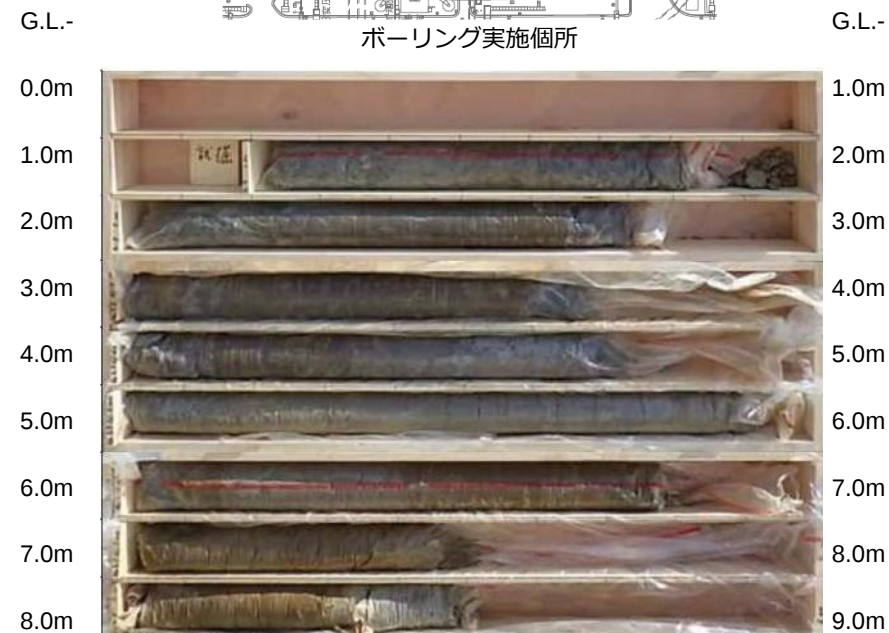
No.25-3-4 ボーリングコア

最大γ線量：0.003mSV/hr（コア）、0.4mSV/hr（ボーリング時）、最大β線量0.023mSV/hr（コア）

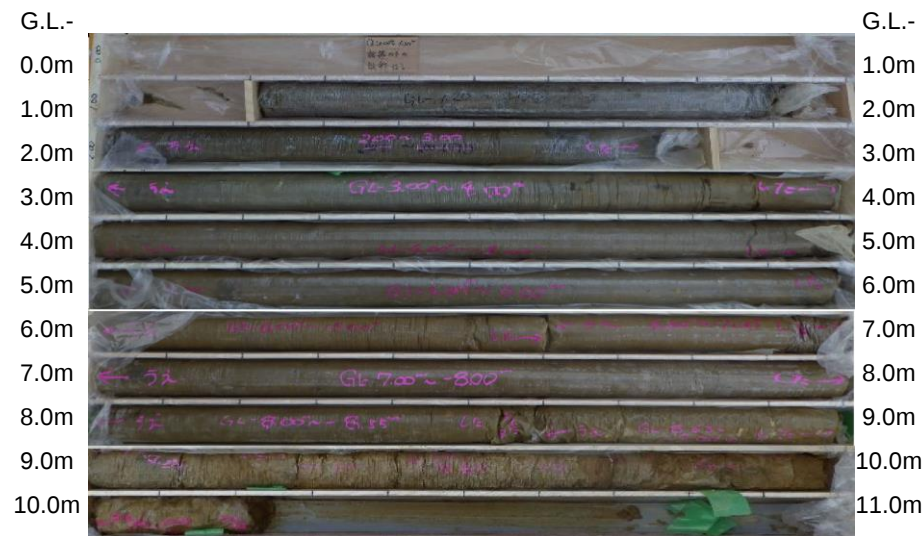
No.25-3-5 ボーリングコア

最大γ線量：0.0mSV/hr（ボーリング時、コア）、最大β線量0.0mSV/hr（コア）

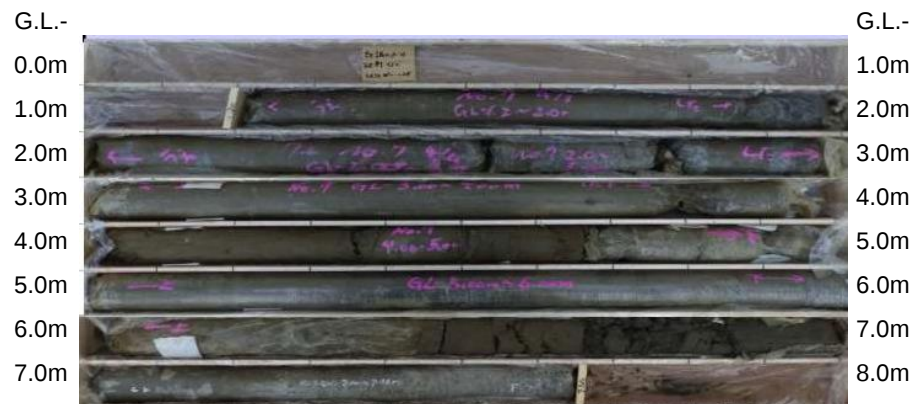
No.25-4-1 ボーリングコア

最大γ線量：0.0mSV/hr（ボーリング時、コア）、最大β線量0.0mSV/hr（コア）
