# 汚染水抑制対策の現況について

2025 年5月13日

東京電力ホールディングス株式会社

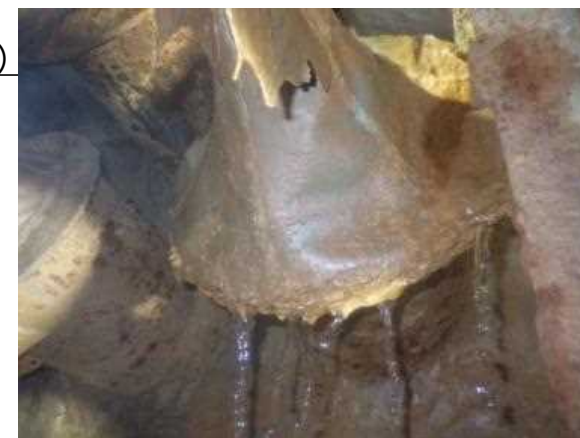
- 各建屋間ギャップ部には貫通配管があり、ラバーブーツ等の損傷による地下水の流入が、他の建屋で確認されている。

建屋間ギャップ貫通配管部地下水流入状況  
(2021.7焼却建屋と工作建屋の貫通配管部)

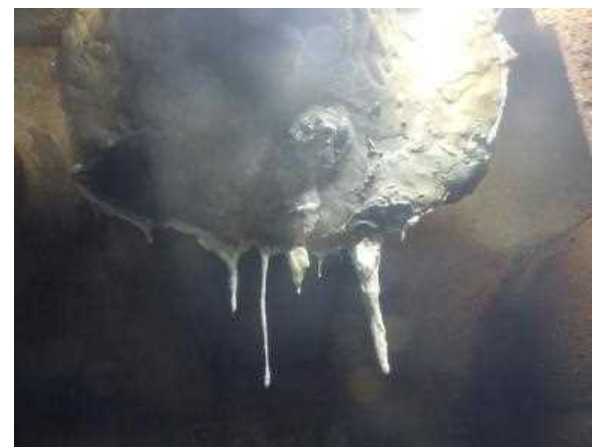
止水により地下水流入停止

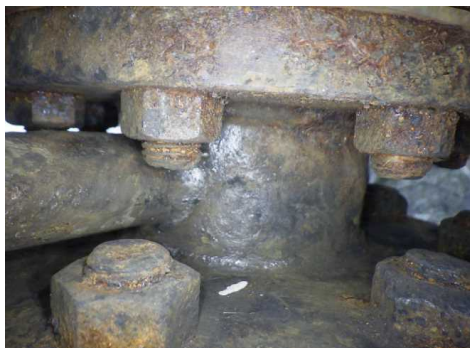
調査状況  
(8BLK-H2 640-8T)

- 予防保全の取り組みの一つとして、凍結管頭部（地上部）の外観点検を開始した。
- 凍結管の外観部に、錆が確認されたため、清掃及び防錆塗装を実施した。
- 2024年度の外観点検は、維持管理運転のラインオンオフ時にブラインタンクの液位に微少ながら変動があった箇所を対象に実施。
- 2025年度は広域的に腐食状況を把握するため北側・西側を含めたヘッダーを調査予定。

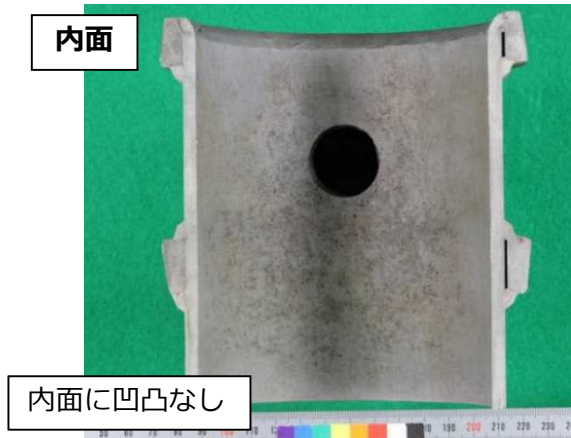
凍結管頭部詳細調査結果 (6 BLK H-1)  
1870-6T スケール除去後の外観

内面に腐食による減肉などは確認されていないため、設置環境等による外面の腐食対策が有効と想定

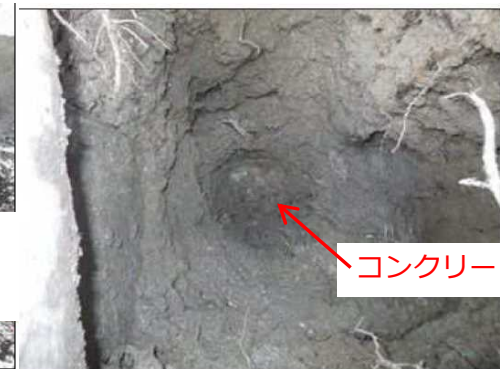
試掘1回目

- 2025年1月からの調査箇所として当初計画していた2号機東側2箇所の内、1箇所については試掘（2回実施）の結果、図面に無い不明な構造物が存在し、今後、過去の工事記録などを詳細確認し、調査箇所を再検討する予定。
