# 汚染水抑制対策の現況について

2026 年5月25日

東京電力ホールディングス株式会社

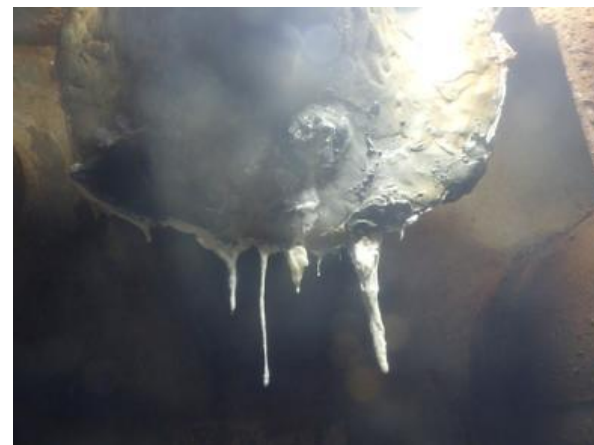
止水により地下水流入停止
