## 2, 3号機海水配管トレンチ 建屋接続部止水工事の進捗状況について

平成26年7月7日

東京電力株式会社

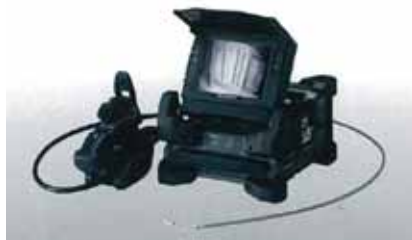
2号機立坑Aの凍結管挿入孔の隙間からカメラを挿入し、凍結状況の目視確認を、6月末から、配管周りおよびパッカーのない箇所を中心に実施
