令和 2 年度  
石油・ガス供給等に係る保安対策調査等事業  
(安全技術普及事業(事故発生原因分析等調査))  
事業報告書

令和 3 年 3 月

高圧ガス保安協会

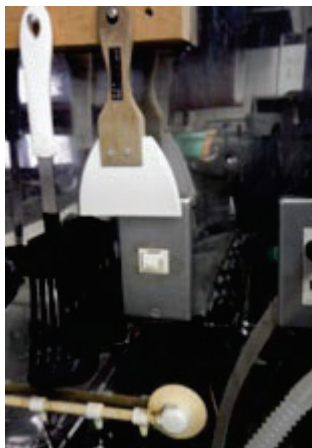
厨房内はレイアウト変更や新たな器具の設置によって煩雑な状態になっていることが多く、給排気設備のスイッチの入れ忘れにつながる恐れがある。また、誤接触等も引き起こし事故につながりかねないことから、スイッチ周りを整頓するとともに、シール等で目立たせることも有効となる。

雑然としているスイッチ周り

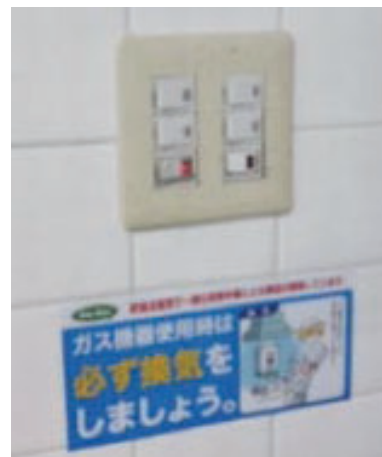
シール等の貼付

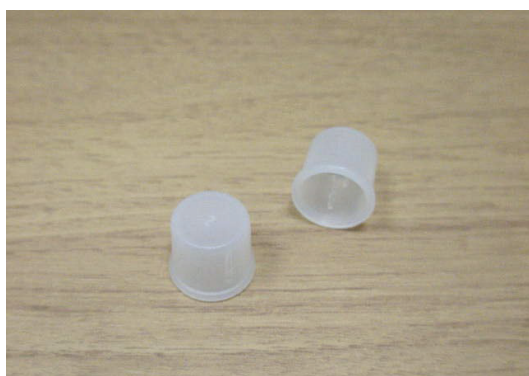
昨今、未使用ガス栓の誤開放に伴う事故が存在していることから、誤開放防止対策として閉栓カバーやガス栓キャップの導入、装着がなされている。ガス栓キャップには、一定の気密性を維持することを目的とするキャップと、ホースエンド・コンセント口部に傷や汚れがつくことを防ぐことを目的とするキャップが存在する。両キャップの使用用途・役割は異なり、構造や気密性が異なるものであるため、誤った装着等により、誤開放時のガス漏えい防止効果が得られないケースがあるので注意が必要であると考える。

保護を目的としたキャップ（保護キャップ）

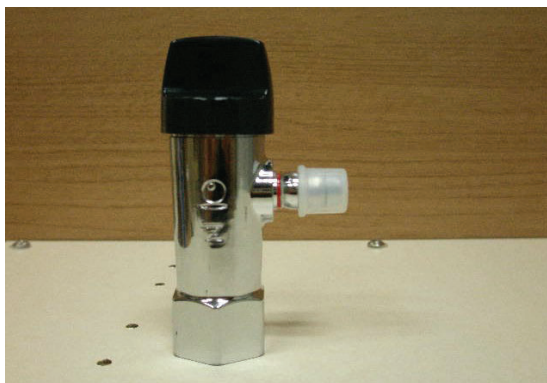
保護キャップを装着したところ
