石油・ガス供給等に係る保安対策調査等事業  
(石油精製プラント等の事故調査)  
報告書

令和 3 年 3 月

高圧ガス保安協会

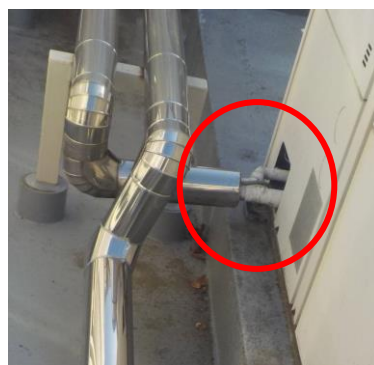
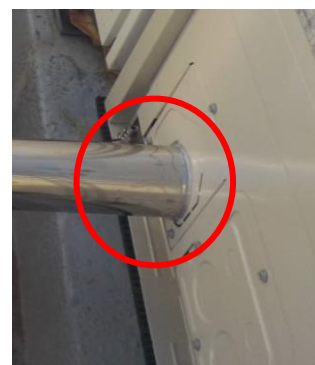
・右: ユニット出口配管とユニットの雨仕舞いが適切に施工されている。

・左: ユニット出口配管とユニットが適切に雨仕舞いされていないためユニット内に雨水が浸入してしまう。また保温カバーが施工されていない部分は保温材に雨水が浸み込む。

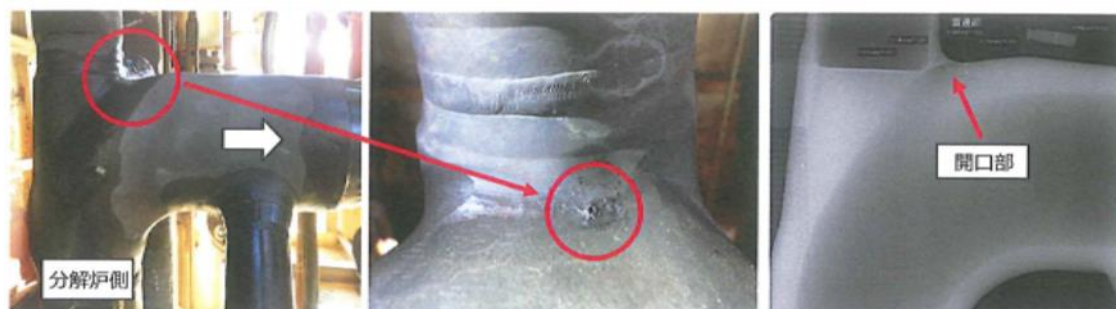
1. 事故発生箇所はエタン分解炉の輻射管の出口で、エルボの背面に約 1.5mm φの開口が生じ、可燃性ガスが漏えいした。エルボはエロージョンにより減肉していた。(図 1、図 2、図 3)
2. エルボ上流の輻射管は運転により内面にコークが生成するので(コーキング)、定期的にエアを導入してコークを燃焼、除去している(デコーキング)。このとき、除去されたコーク及び燃焼煤がエルボの背面に衝突するので、エルボはエロージョンによる減肉が進行する箇所であり、定期的に肉厚を測定し、管理していた。
3. 輻射管とエルボは、1 炉につき 4 セクションあるが、4 セクションとも 2011 年に更新した。更新後 30,000 時間まで減肉はなかった。輻射管のコーク抑制処理が有効であったためと考えられる。30,000～42,000 時間の期間に速い減肉速度を認めた。しかし、その後 42,000～60,000 時間の期間は、減肉速度が遅速化した。これらの減肉速度の変化について、十分な解析と考察はできていなかった。(図 4、図 5)
4. 2018 年(60,000 時間)の検査では、余寿命は 3.9 年、次回検査は 1.9 年後、エルボは更新不要と評価された。余寿命は、保全基準の規定に従い、図 5 に示すとおり、長期減肉速度と短期減肉速度から評価された。30,000～42,000 時間の速い減肉速度は特に考慮されなかった。(図 5)  
長期減肉速度：設備設置時の肉厚と直近の肉厚測定結果から算出  
短期減肉速度：直近 2 回の肉厚測定結果から算出
5. 30,000～42,000 時間はコーク堆積量が多い運転条件、42,000～60,000 時間はコーク堆積量が少ない運転条件であることが、事故後の解析で分かってきたので、この知見を運転中の余寿命評価に活用することとした。

図1 不具合部周辺レイアウト図

図2 不具合箇所の外観目視及び放射線透過検査

図3 内面目視及び半割目視結果

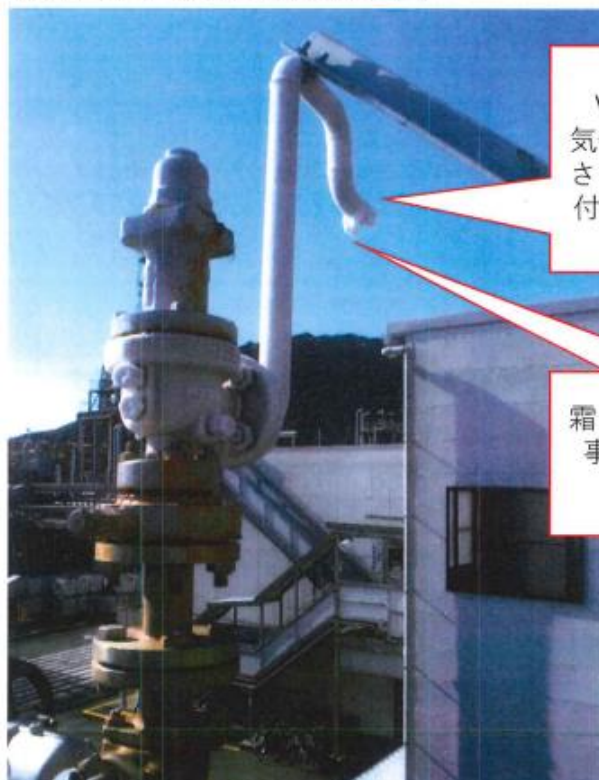
図 2 安全弁放出管

VCMは常温・常圧で  
気体のため、系外に放出  
されると潜熱を奪い、霜が  
付く(=VCM放出の痕跡)

霜が外気温により溶けた  
事により水滴が発生、  
発見に至った

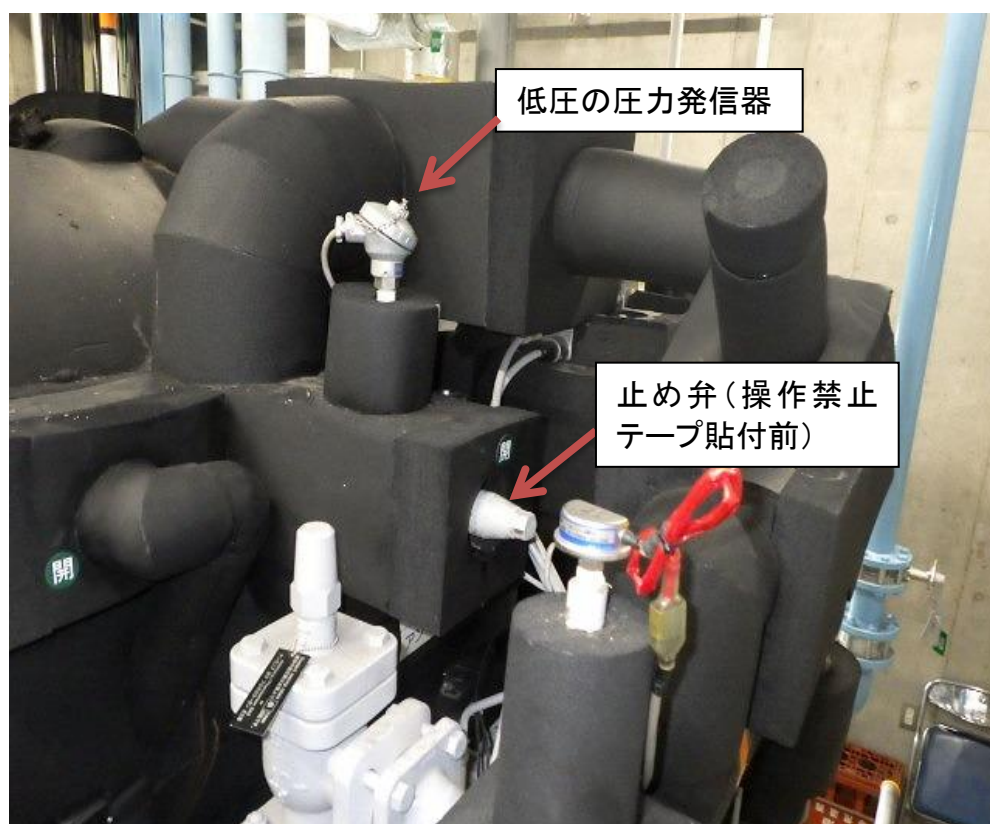
写真 3 低圧の圧力発信器及び操作禁止テープ貼付前の止め弁

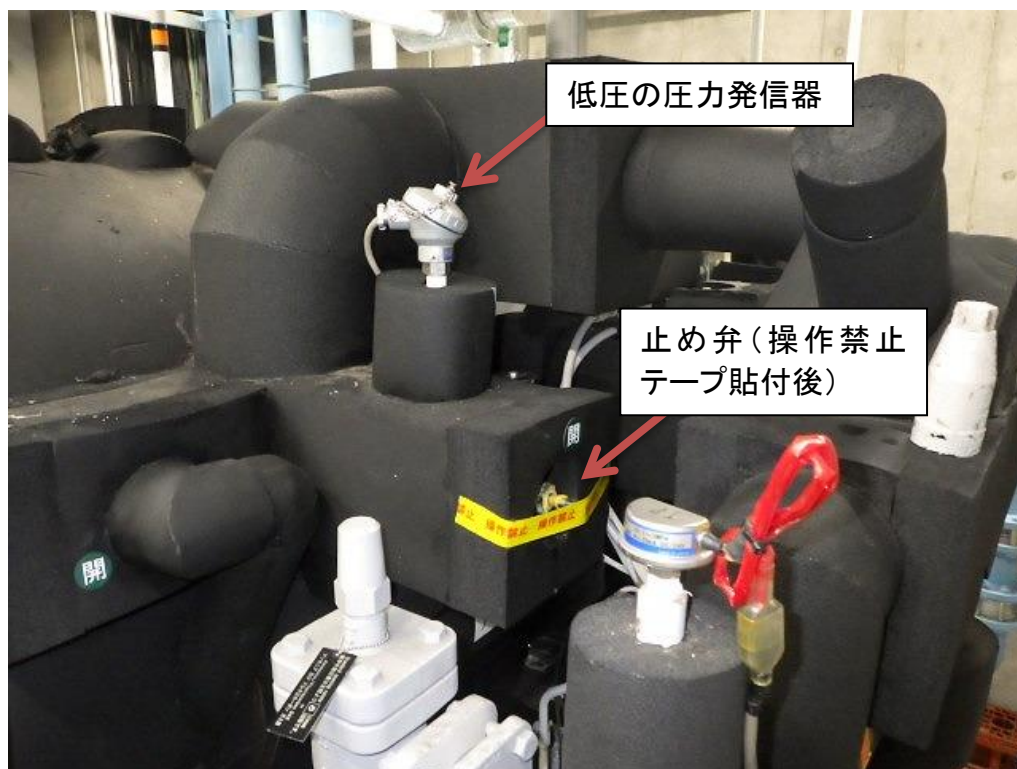
写真 4 低圧の圧力発信器及び操作禁止テープ貼付後の止め弁

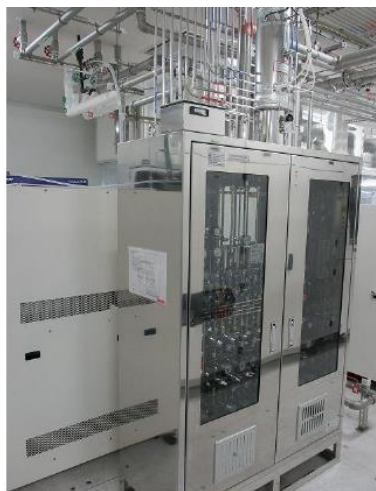
| <p>事故の概要</p> <p>半導体製造工場のクリーンルームで使用していた MO-CVD(有機金属気相成長)装置のガスボックス(図 1 参照)に設置していたガス精製器(図 2 参照)を廃棄するため、担当者が窒素で 50 回置換した後に装置から取外し、大気開放下で両端をメタルキャップで封じた後、工場内の別の設備に接続されている除害装置内に保管した。</p> <p>4 年後、同一の担当者が、除害装置内にガス精製器が保管されたままであることに気づき、販売代理店に廃棄手順を相談したところ、再度窒素置換を行った後に廃棄することになった。担当者はガス精製器を除害装置から取り出し、事務所にいったん保管した。数日後に再置換を行うためにガス精製器を工場内に運ぶ途中でトイレに立ち寄り、ガス精製器をトイレ内手洗い壁面の小棚に置いた際、ガス精製器が転がったので、これを左手で押さえようとしたところ、爆発した(図 3 参照)。</p> <p>1 名が重傷、2 名が軽傷の被害を受け、トイレ内の天井ボードなどが破損した。</p> <p>以下、事故の概要を時系列で記す。</p> <p>2015 年</p> <p>3 月 3 日(火) 2 階クリーンルームのガスボックス内で使用していたジシラン用ガス精製器を窒素置換後に取り外し、2階機械室の除害装置内で保管した。</p> <p>2019 年</p> <p>6 月 25 日(火) 担当者が販売代理店にガス精製器の廃棄方法をメールにて問合せしたところ、再置換を実施する旨の回答があった。</p> <p>6 月 27 日(木)</p> <p>9 時 30 分頃 ガス精製器の廃棄処分に際し、再度窒素置換を実施するため、保管場所からガス精製器を持ち出し、1階男子トイレに立ち寄ったところで爆発した。</p> | | | |

図1 MO-CVD(有機金属気相成長)装置のガスボックス

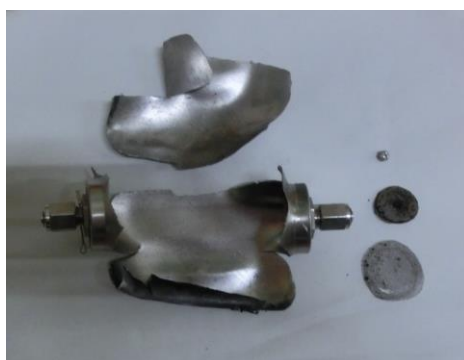
図3 爆発したガス精製器

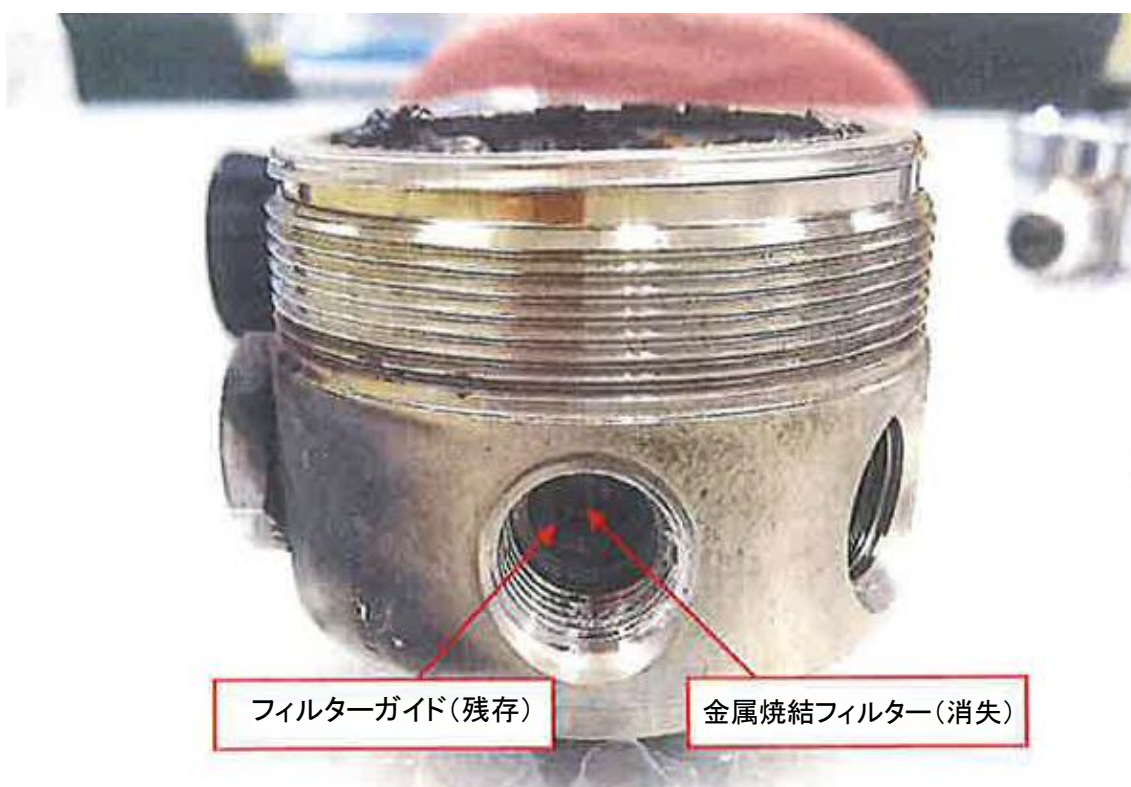
事故後の各部品の焼損状況を、下記の表に示す。また、事故直後の写真を図 2 に、焼損した圧力調整器の状況を図 3～図 5 に示す。

図 4 焼損した圧力調整器の入口ポート(容器バルブ側)

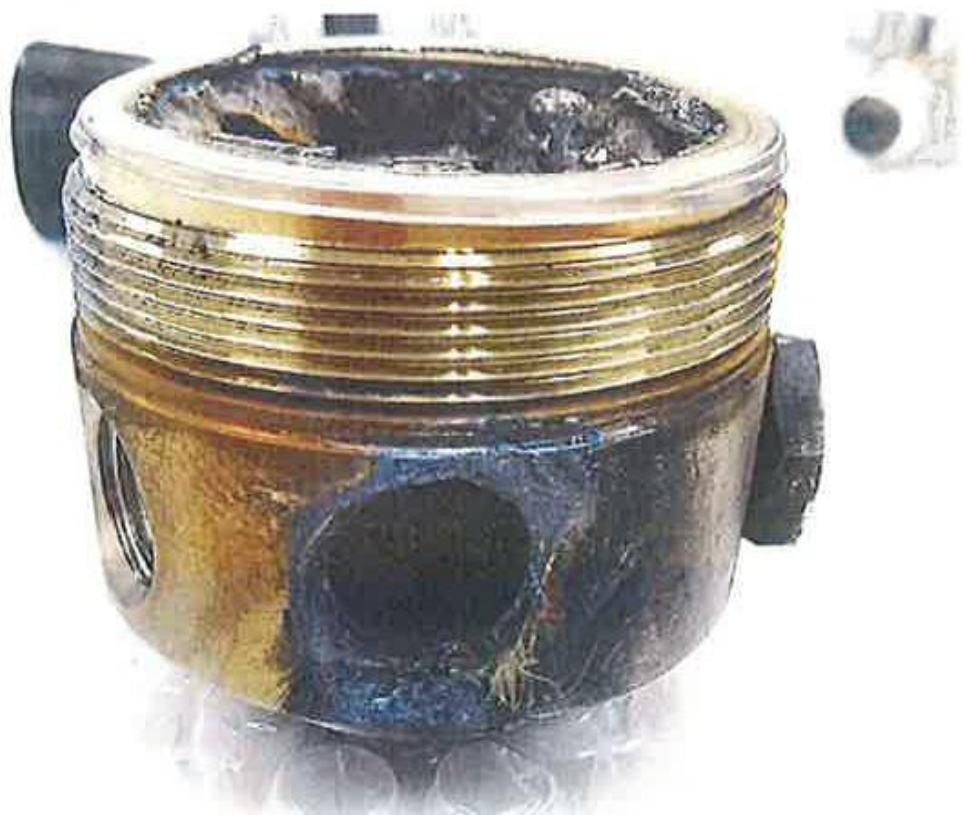
図 5 焼損した圧力調整器の出口ポート(出口バルブ側)

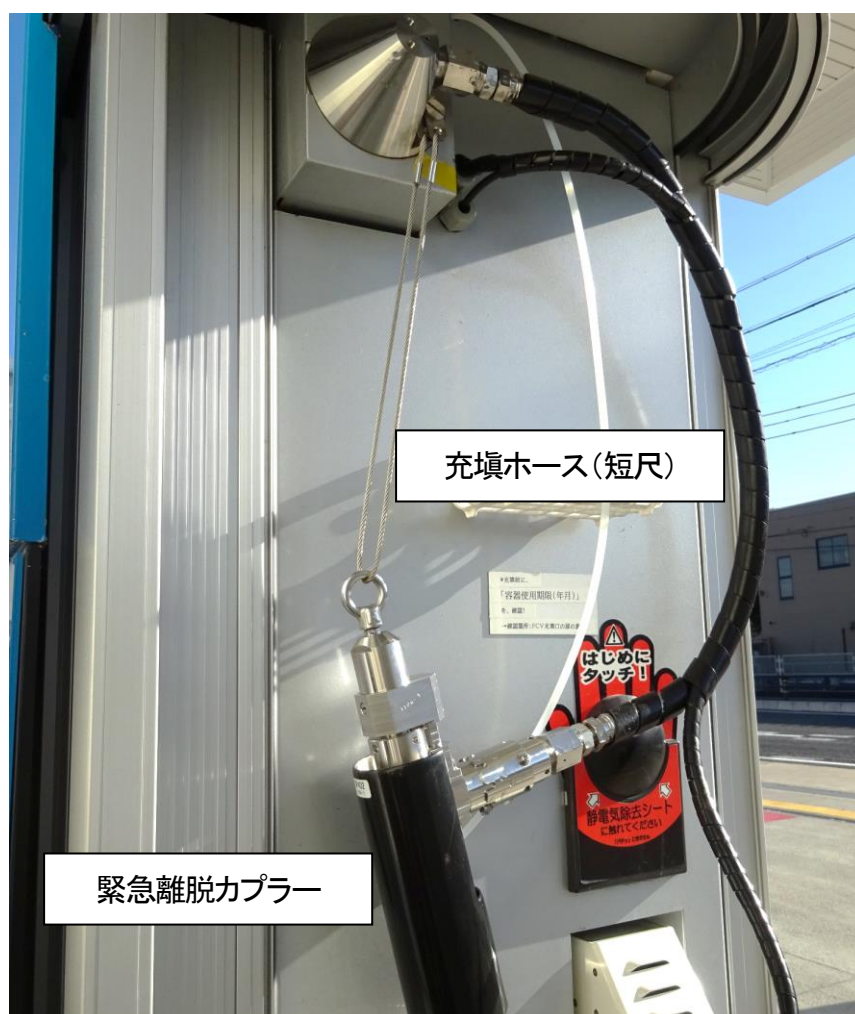
図2 ディスペンサーの短尺充填ホース  
(事故後に撮影)
