令和3年度
石油・ガス供給等に係る保安対策調査等事業
(安全技術普及事業(事故発生原因分析等調査))

事業報告書

令和4年3月

高圧ガス保安協会

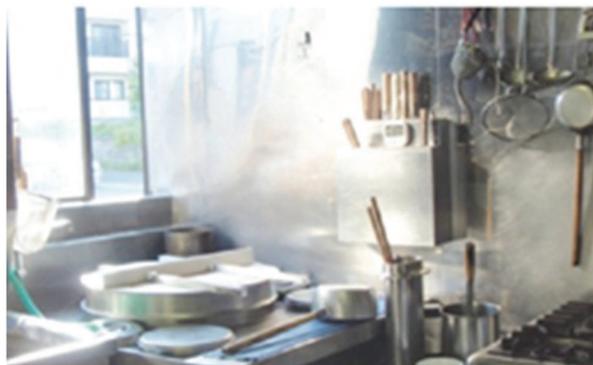
業務用厨房等を見ると、建物の建設当初から厨房として設計されている場合には給気設備が足りていることが多い一方で、テナントとして厨房が入居した場合には給気設備が足りないことが多く、窓や勝手口を給気口として使用している設備が多く見られた。中には、燃焼器の上にレンジフードを設置するために十分なスペースが無く、また限られた空間を有効活用しようと、そのスペースに棚を設置している設備も存在していた。改善を行うにあたり、厨房機器を、すでに備え付けられているレンジフード下の適切な位置への移動ですむ場合においては、厨房関係者の理解を得やすいが、レンジフードの購入、買い換え等が発生する場合には、すぐに理解を得ることが難しい。また、消費者は事業者と相談することなく厨房機器を設置していることが多く、設置後のレンジフードの設置等、設備改善が難しいことから、情報収集に努め、機器設置時のタイミングで給排気設備等の確認や設備改善をすすめていくことも必要であると考え。また、厨房関係者に排ガス中毒と給排気設備との関係等について説明すると、排気設備の重要性については理解しているものの給気設備の必要性を理解していないケースも多く見られたことから、給気と排気のバランスについて、周知用リーフレットを利用しながら消費者に丁寧に説明することも、変わらず必要であると考え。

窓や勝手口を給気口、排気口としているケース

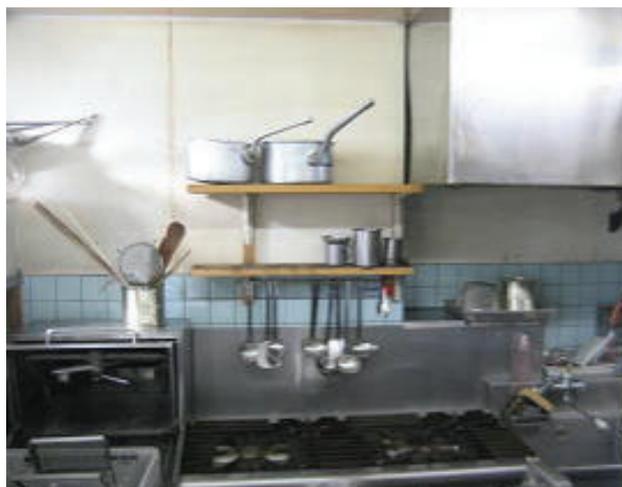
レンジフードからはみ出たレンジ

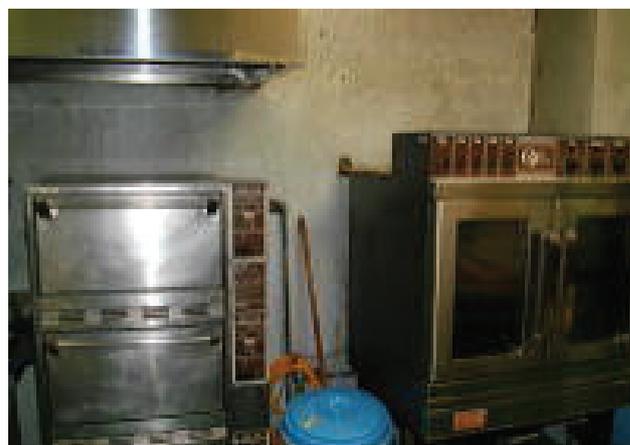
レンジフードが上に無いオーブン

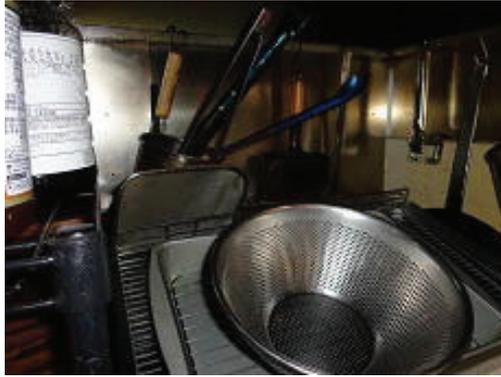
厨房機器や給排気のバランスを改善していたとしても消費者の不適切な使用により排気不良等に陥り、事故につながることもある。例えば、調理器具の置き場に困り、オーブンの上に調理器具が乗せた状態で使用する厨房等が存在するが、置いた調理器具が排気口を塞いでしまい、不完全燃焼を引き起こすことにつながる可能性がある。加えて、オーブンの排熱は高温であるため、火災を引き起こすことにつながる可能性もある。厨房機器をはじめとする燃焼器具の使用方法について周知用リーフレットを利用しながら厨房関係者に情報提供をする必要があるものとする。

オーブン上の調理器具

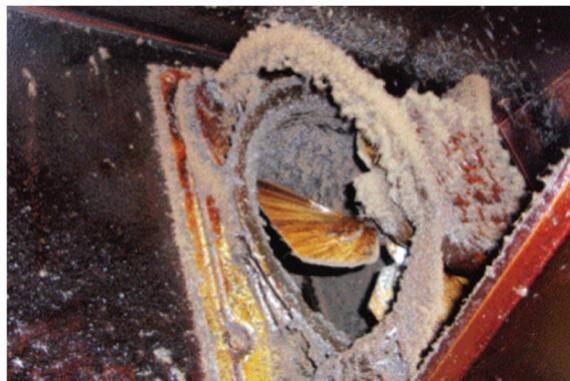
厨房は水を使用することで、腐食が発生しやすい環境にあり、また、調理の油分によって汚れが発生しやすく、汚れの付着する箇所によって様々な問題を引き起こすこととなる。給気設備は外気を吸うところであるため油汚れが少なく、排気設備と比較して清掃しやすい傾向にあるが、排気設備は給気設備と比較して油汚れが多いため清掃が困難になっているものが多い傾向にある。

汚れた換気扇

燃焼器周りに付着した油に引火し火災を引き起こすこともあり、また、汚れが進行すると、清掃が困難となってしまうことも多くなるため、給排気の説明だけでなく、汚れが進行する前にこまめな清掃を心掛けるよう周知すること及び火災も含めて清掃を怠ることの危険性を伝える必要があるものとする。

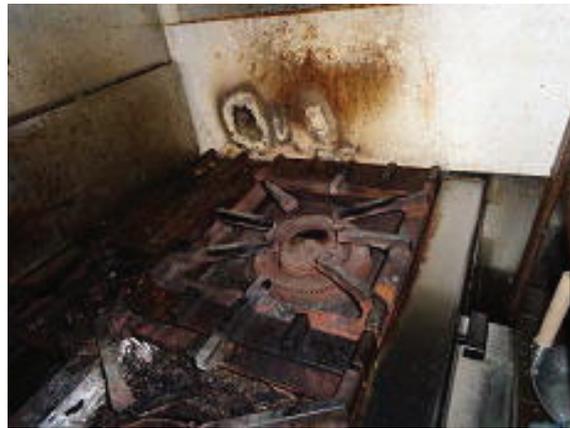
レンジ周りの油に引火した跡

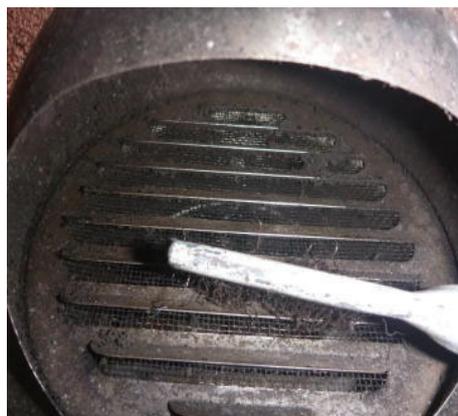
給気口の清掃の様子

また、事業者が消費者に対して、定期的な清掃の見本を示すことも有効であるとする。その際に、どのような清掃道具を常備しておくか便利であるか示すことも踏まえて、事業者内で議論をしておく必要があるとする。

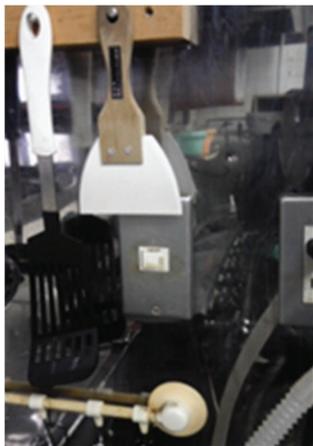
厨房内はレイアウト変更や新たな器具の設置によって煩雑な状態になっていることが多く、給排気設備のスイッチの入れ忘れにつながる恐れがある。また、誤接触等も引き起こし事故につながりかねないことから、スイッチ周りを整頓するとともに、シール等で目立たせることも有効となる。

雑然としているスイッチ周り

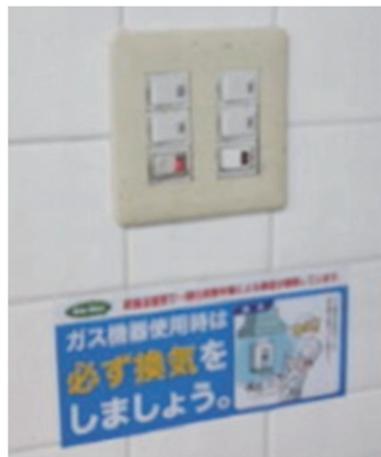
シール等の貼付

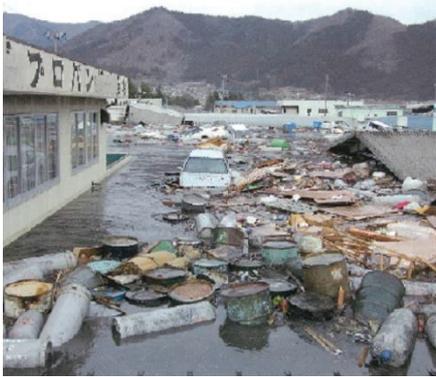
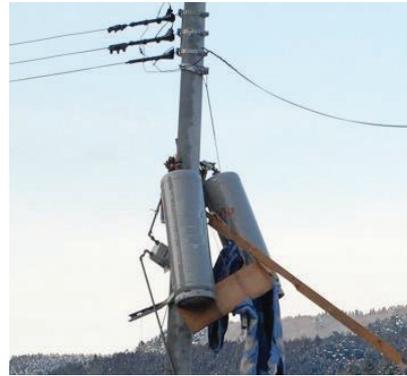
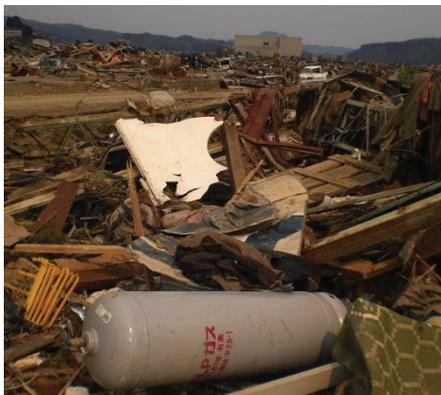
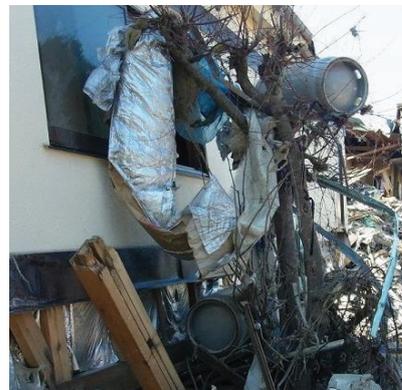
（写真） 流出容器の様子

地震後の津波により、20 万本近くの LP ガス容器が流出するなど物理的な被害により、復旧作業に多大な支障をきたした。また、大規模な停電により、連絡網が遮断され、情報の収集に障害が生じた。

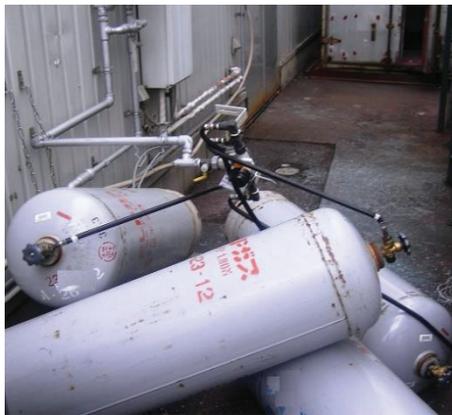
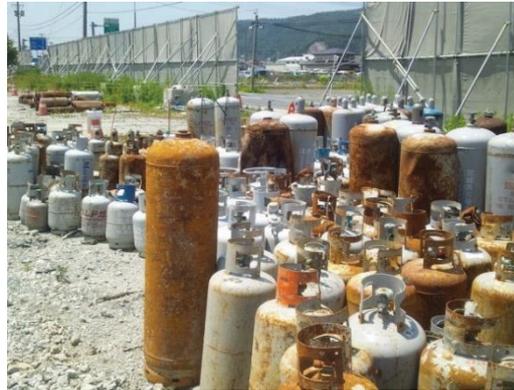
津波が押し寄せた地域では、比較的低い津波（1m程度）であっても、消費先に設置されている容器が足元をさらわれ、容器が転倒し、供給設備が損傷する被害が発生した。

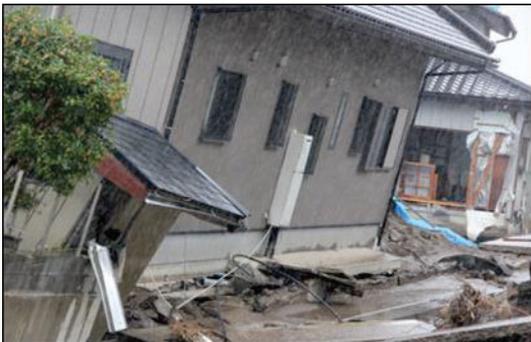
濁流により土台の傾いた住宅

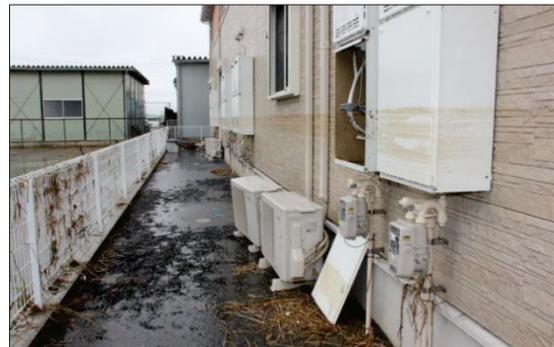
給湯器の高さまで水没した形跡が見られる

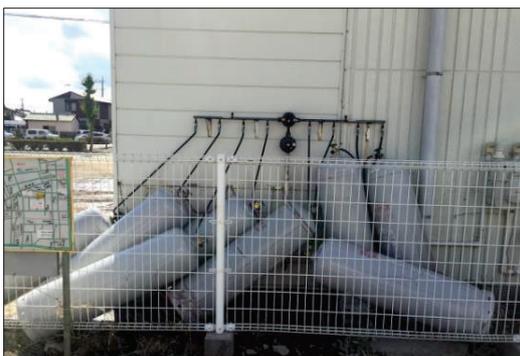
濁流により流出寸前の容器

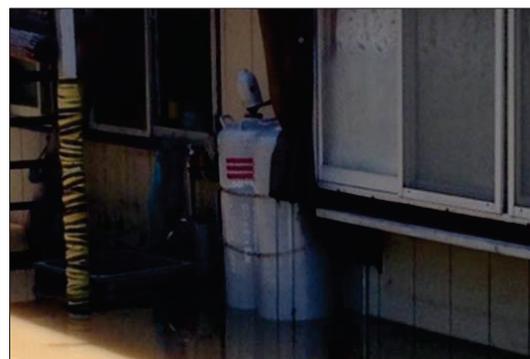
鎖の二重掛けによって容器流出を免れた事例

軒先の供給設備からLPガス容器の流出を防止するためには、容器を設置する壁にベルト、鎖を二重掛けにし、浮き上がらないよう緊縛することが重要である。鎖をかけるフックについても容易に脱落しないよう、返しのあるフックを使用すること。また、高圧ホース自体の引張強度は高いが、接手カシメ等に荷重が掛かると、引きちぎられるので、流出防止の効果はない。

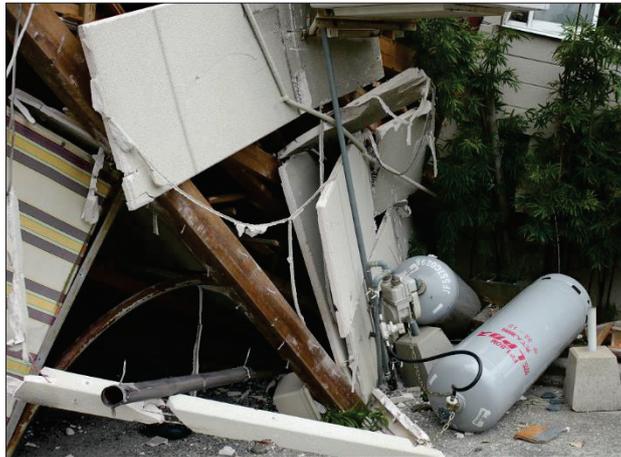
地震で倒壊し家屋で被害のあった LP ガス供給設備【プロパン・ブタンニュース提供】

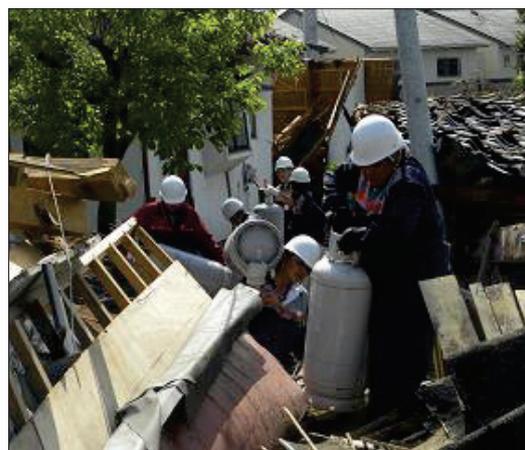
瓦礫の中からLPガス容器を撤去

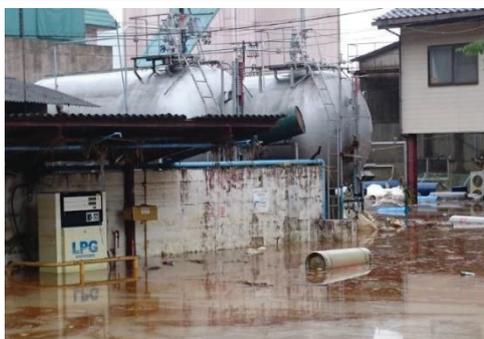
河川の氾濫により水没した充てん所

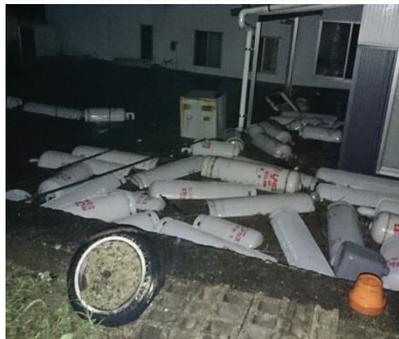
倉敷市真備町では、浸水想定区域と実際の浸水範囲がほぼ一致した。
また、河川の近くの容器置き場等から、4,000本に上るLPガス容器が流出した。

川沿いの容器置き場から大量の容器が流出した

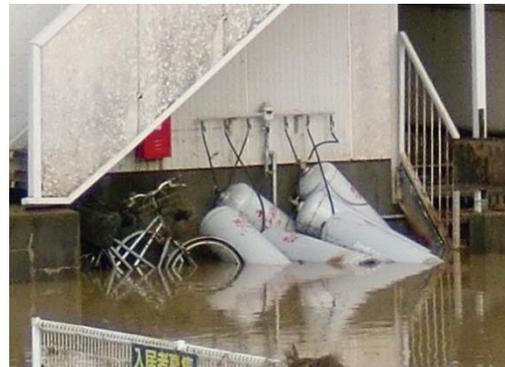
高圧ホースでかろうじて流出を免れた容器
(福島県LPガス協会提供)
