令和 3 年度経済産業省委託

石油・ガス供給等に係る保安対策調査等事業  
(石油精製プラント等の事故調査)  
報告書

令和 4 年 3 月

高圧ガス保安協会

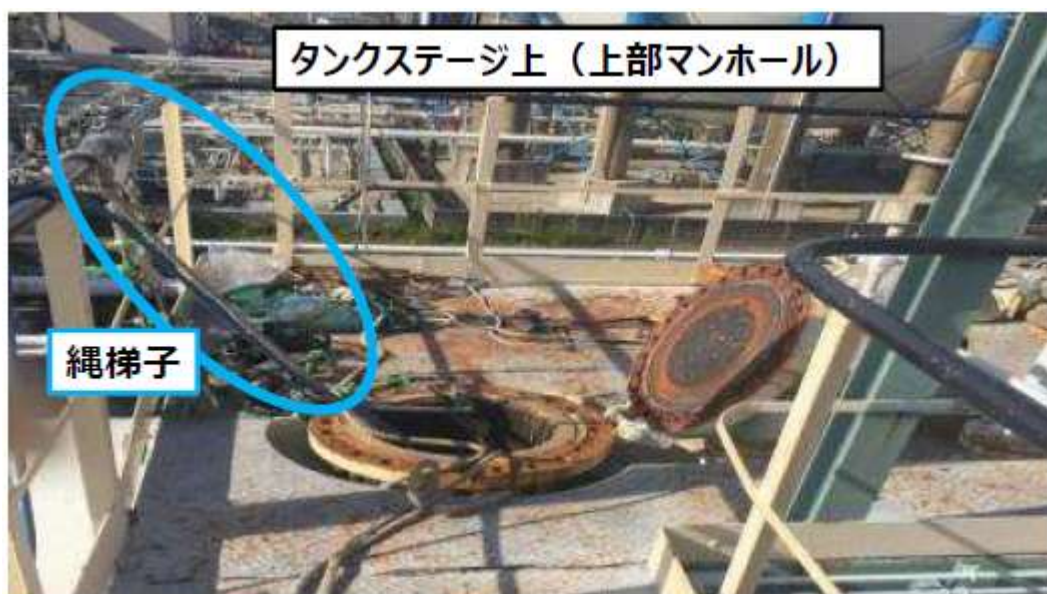
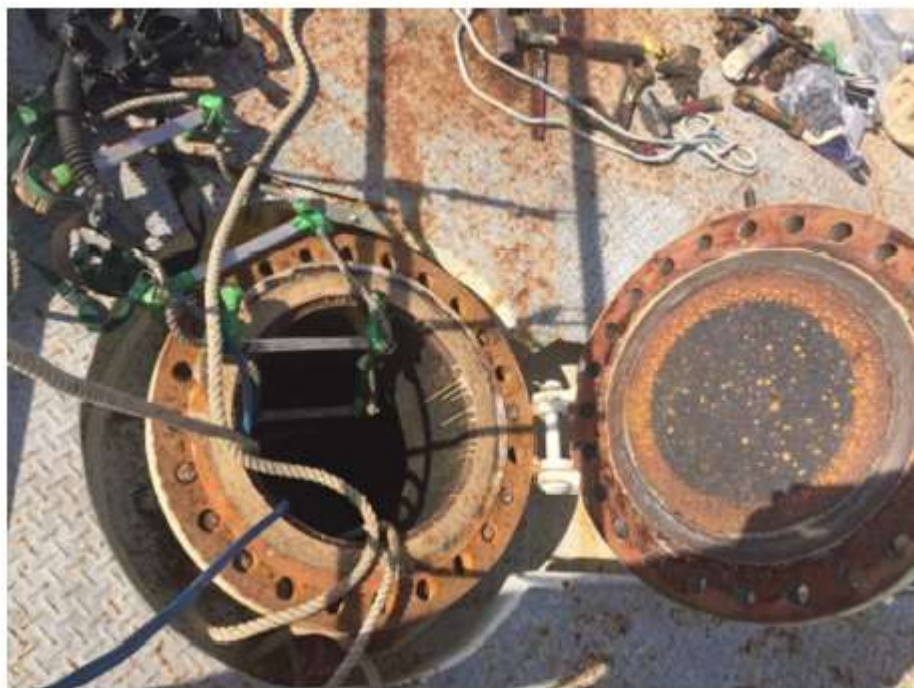
図 2 事故発生時の横置き円筒形貯槽上部のマンホールの状態  
（マンホール開放、縄梯子取付け）

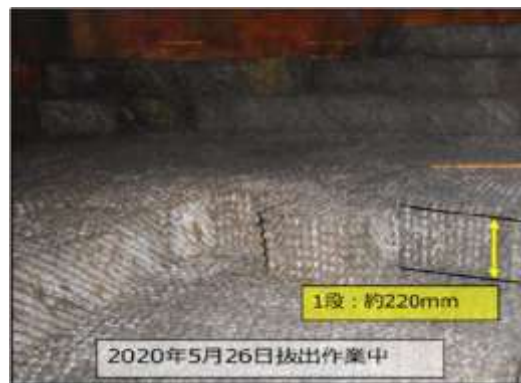
図5 ディストリビューターを撤去してパッキング搬出作業中の塔内の状況

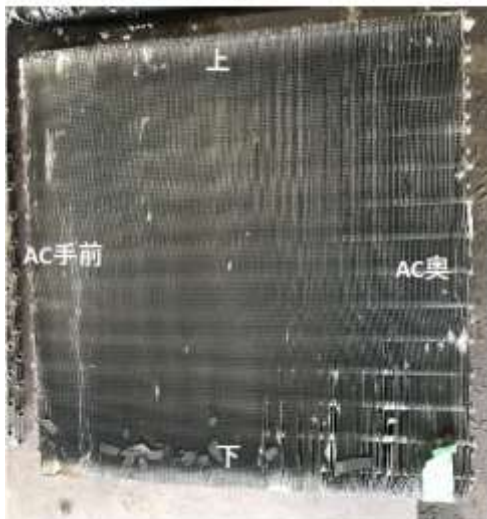
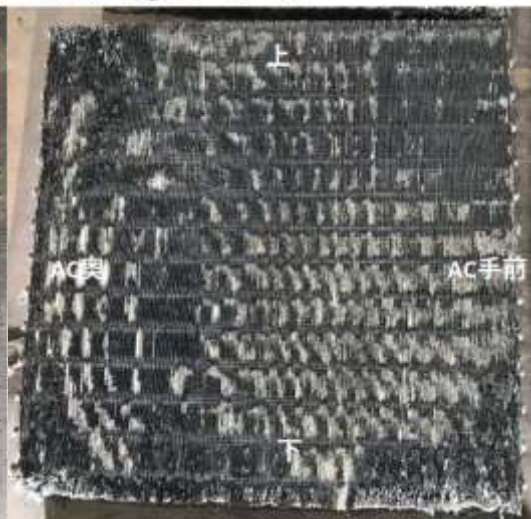
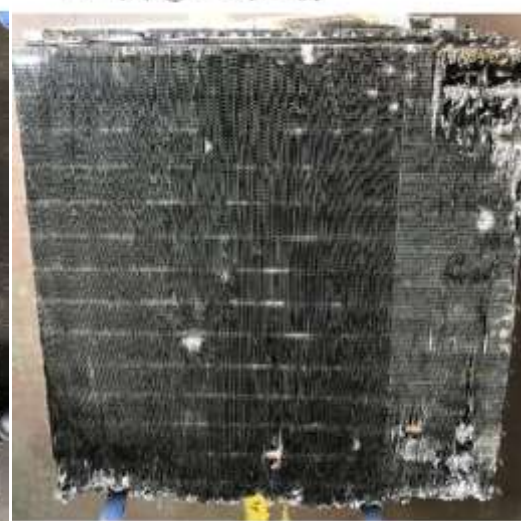
図 5 クーラーフィンの溶損および目詰まり状況  
(①ファン側および④ヒーター側は外観による目視確認が可能である。その他の部分は事故後の切断面であり、事故時には目視検査ができない。)

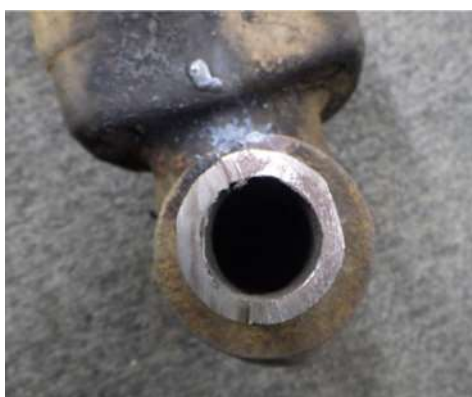
図 4 ブリーダー弁の切断点検結果

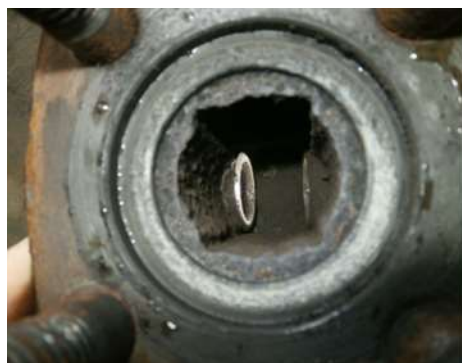
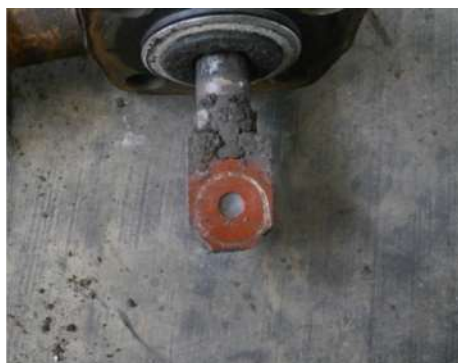
図 5 ブリーダー弁の分解点検結果

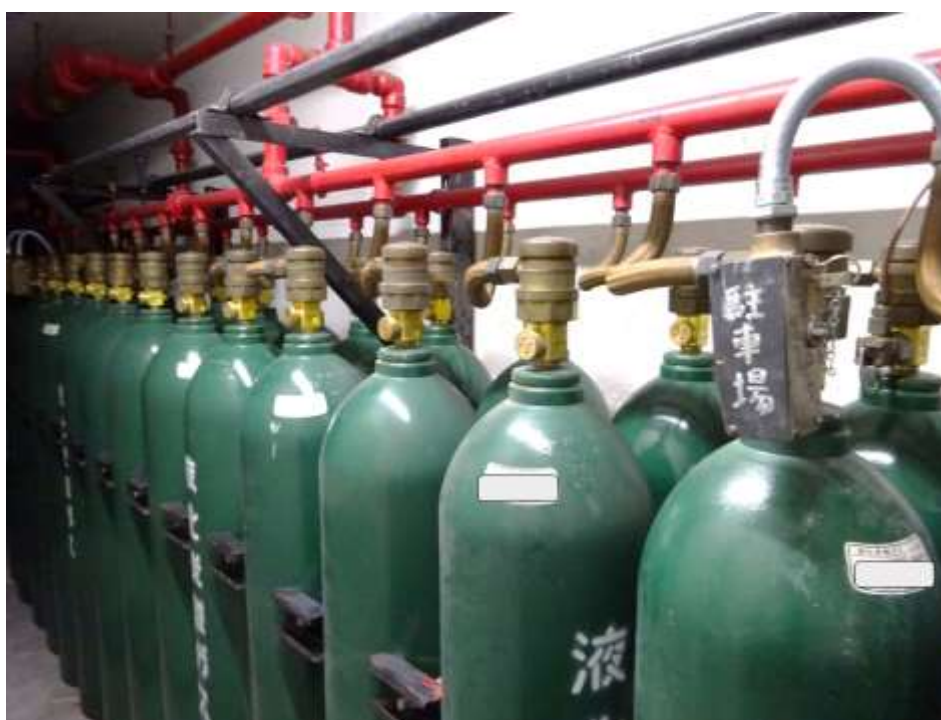
図 4 容器弁(附属品)に設置されたコントロールヘッド(ソレノイド式)

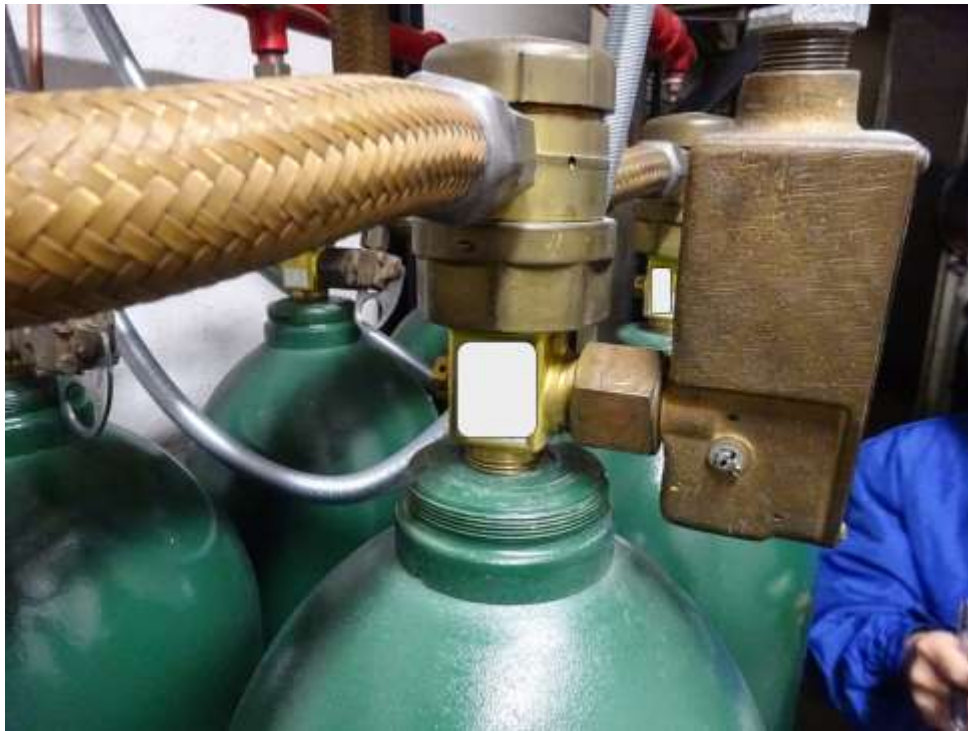
図 5 コントロールヘッド(ソレノイド式)と容器弁(附属品)

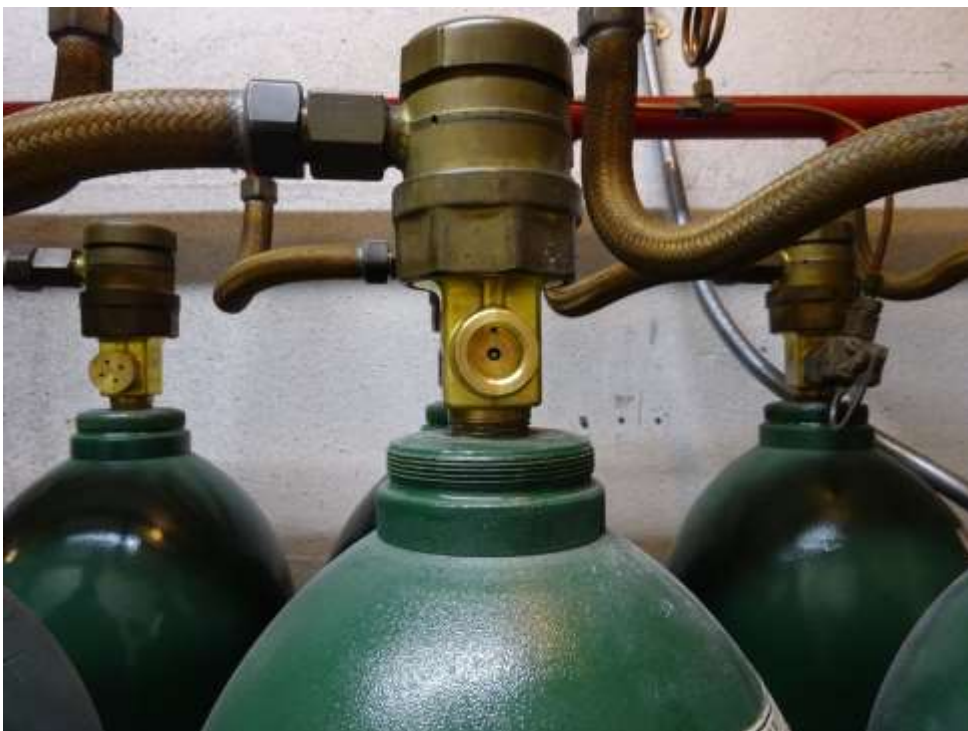
図 6 容器弁(附属品)

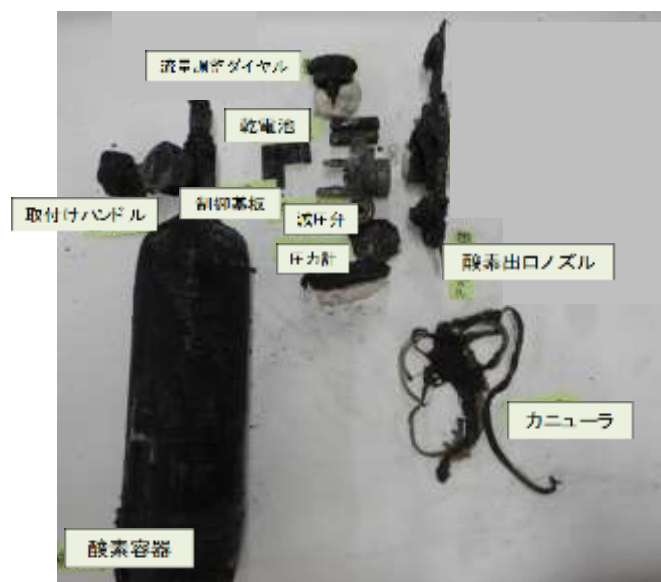
図 3 現場から回収された事故物件（大阪市消防局 提供）

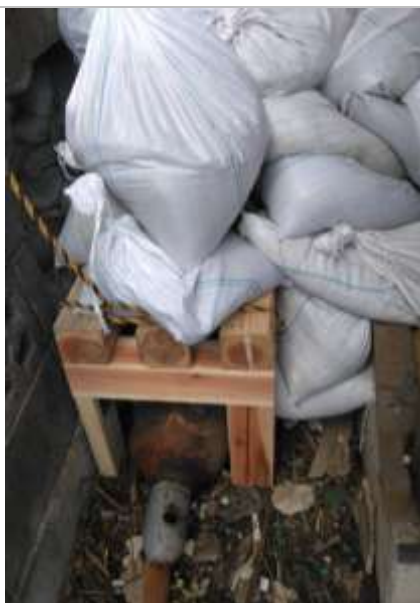
| 8 月 18 日(火) | <p>事故現場には、2 本の容器(容器 B と容器 C)が残された。</p> <p>山梨県高圧ガス保安協会は、残された 2 本の容器の容器記号番号で容器所有者を特定し、連絡した。</p> <p>容器 B は、容器バルブの操作が可能であったため、山梨県高圧ガス保安協会が、容器バルブを開操作し、高圧ガスを安全に廃棄した。</p> <p>容器 C は、腐食が激しく、かつ保護キャップが固着しており、容器バルブの操作が不可能であったため、容器が危険な状態であると判断し、現場で安静を保った。</p> |

図 3 容器 C の保護キャップ  
溶断作業開始前の状況

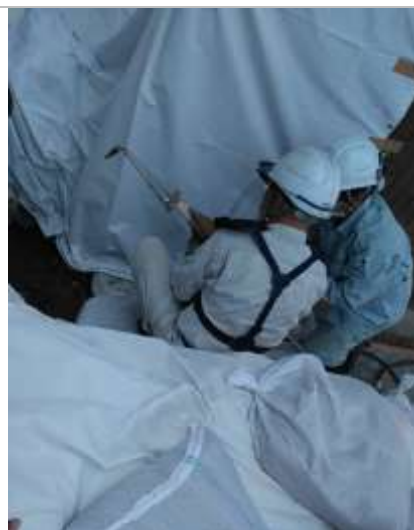
図 4 容器 C の保護キャップ  
溶断作業の状況

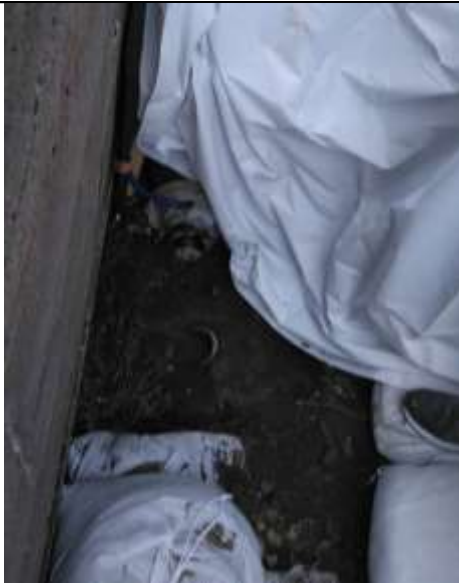
図 5 容器 C の保護キャップ  
溶断後の状況

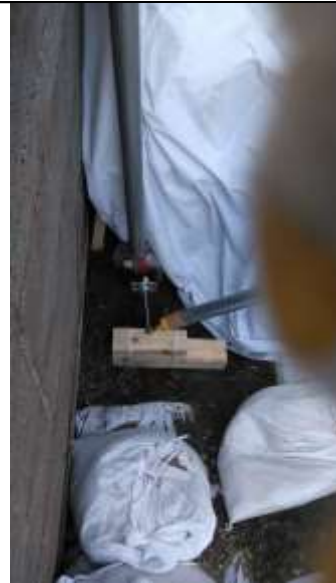
| 10 時 21 分 | <p>容器所有者は、温度確認、石鹼水による漏えい確認ののち、容器 C の容器バルブを操作して脱圧作業を開始した。</p> <p>容器バルブの操作は、供回り防止器具とバルブ回転治具を用い、離隔距離を確保して行った(図 6 参照)。</p> |

図 6 容器 C の容器バルブの  
開操作の状況

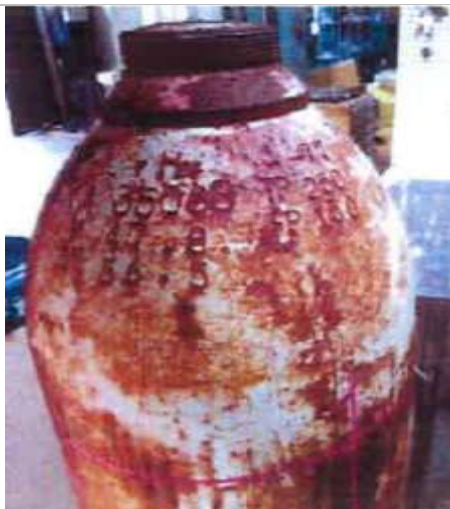
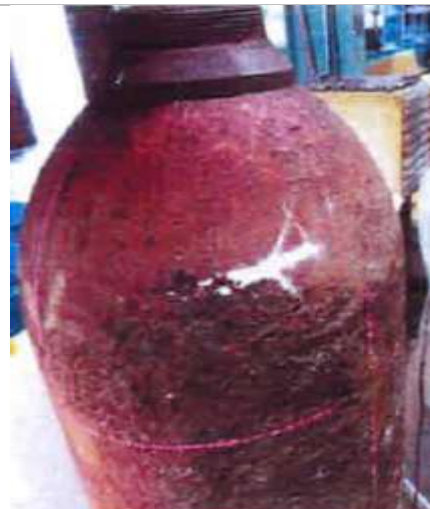
| <p>事故発生原因の詳細</p> <p>① 容器 A は、外面腐食により、破裂前漏えいが不成立となり、破裂したと推定されるが、スクラップ業者に引き渡され、処理されたため、詳細は不明である。</p> <p>② 容器所有者による調査の結果、容器 B は、外面が錆びていたが(図 8 参照)、重量と肉厚に大きな変化は確認できなかった(表 1、表 2 参照)。<br/>容器 C は、外面が著しく錆びており(図 8 参照)、質量と肉厚が大きく変化していることを確認した(表 1、表 2 参照)。</p> <p>③ これらの状況から、長期間、容器を管理せず、放置していたことが、事故の原因と推定される。</p> |

図 8 容器 B(左)と容器 C(右)の外観

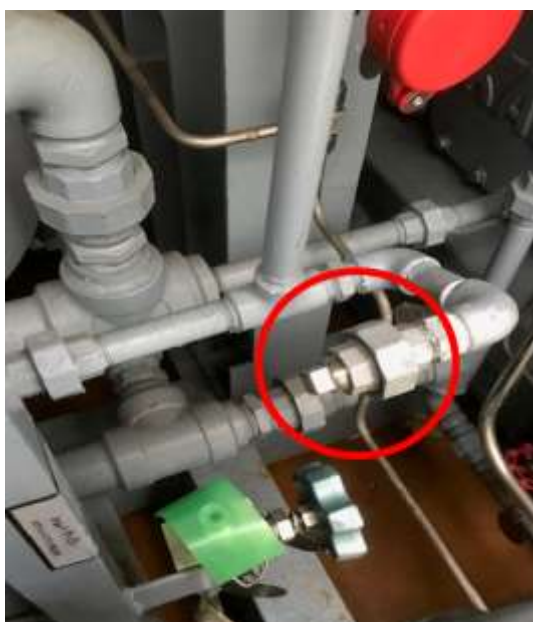
図 4 プラグによる閉止

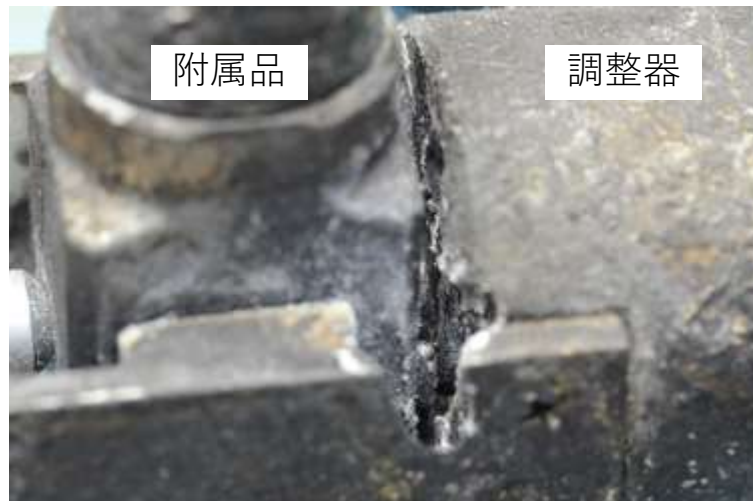
図 3 事故が発生したときに使用していた調整器(ヨークの拡大図)
