令和 5 年度経済産業省委託

石油・ガス供給等保安対策調査等事業費  
(安全技術普及事業 (事故発生原因分析等調査))  
報告書

令和 6 年 3 月

特別民間法人高圧ガス保安協会

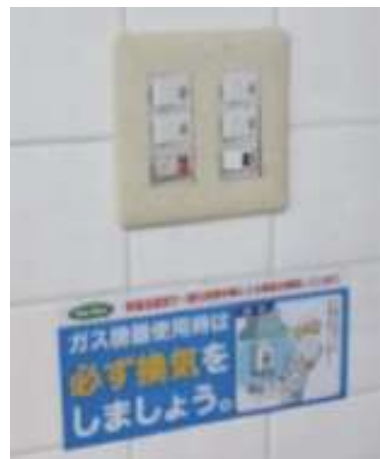
シール等の貼付
