災害等情報（詳報）

| 鉱種：石灰石 | 鉱山の所在地：岡山県 | | | | | |
| 災害等の種類： (坑外)運搬装置(コンベア)のため | 発生日時： 平成30年3月19日(月) 11時30分頃 | 罹災者数 | 死 | 重 | 軽 | 計 |

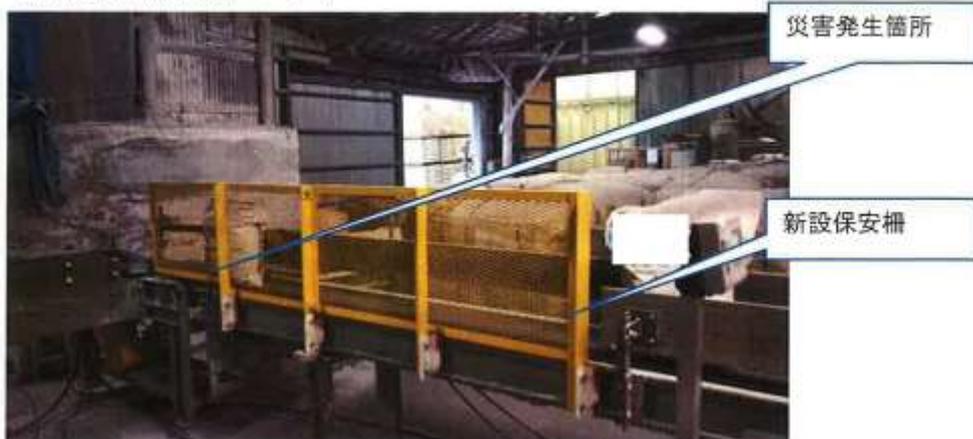
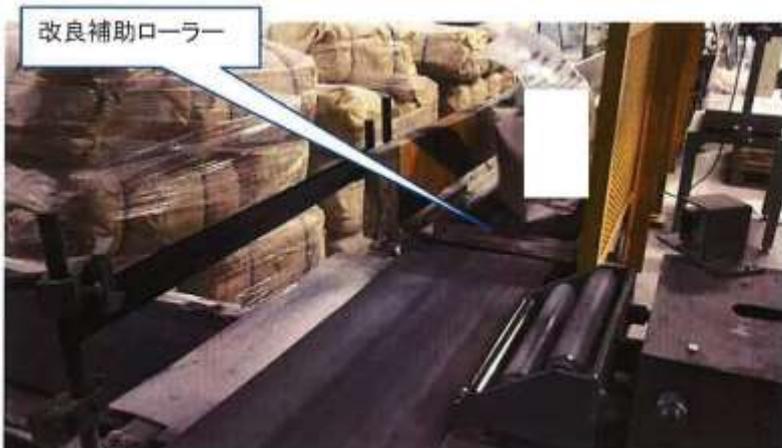
写真2：改善後の状況

改善後(保安柵、乗継ローラー)

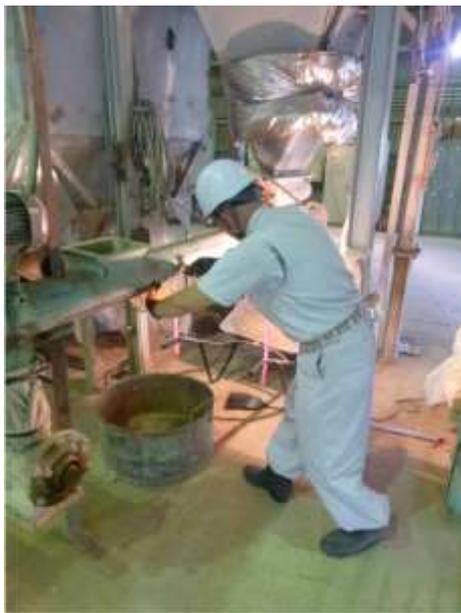
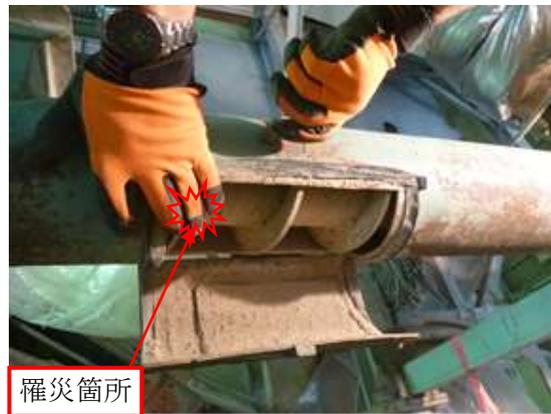
罹災時の状況（蓋の留め金具を戻す作業を再現）

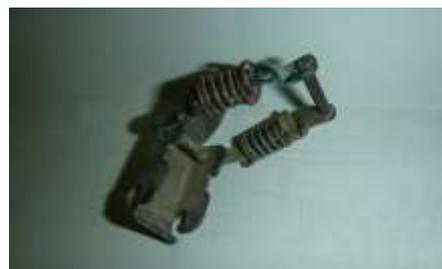
脱落した留め金具

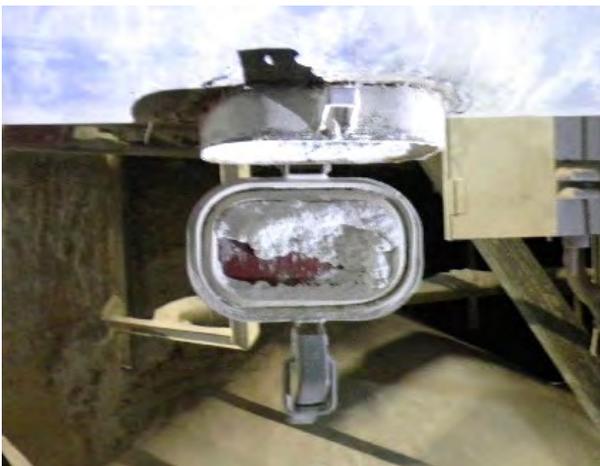
写真2 排出口の蓋を開けたところ

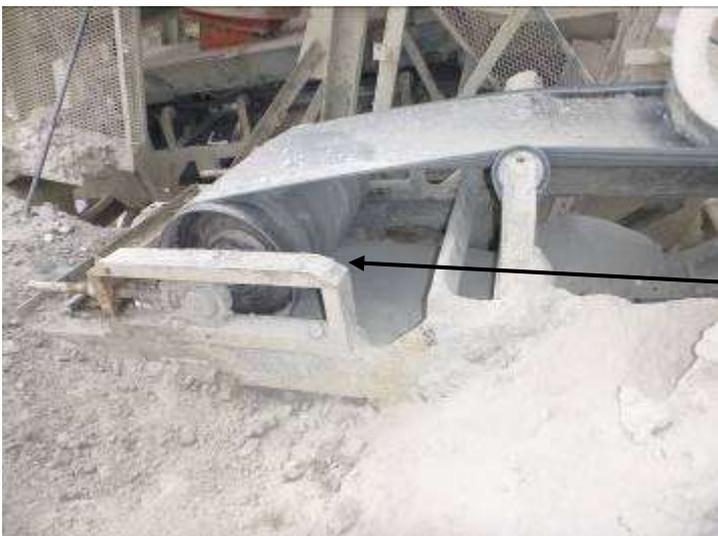
BC7番

罹災時
石が挟まっていた

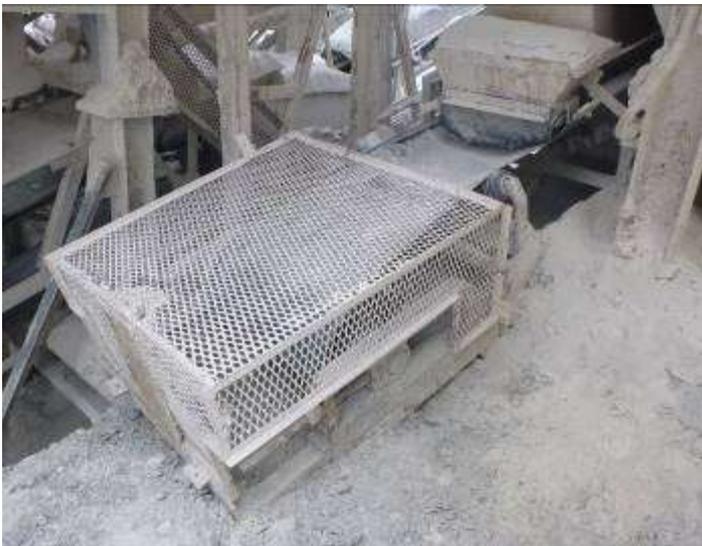
BC 7 番
テールプーリー部柵囲状況

| <p>【概要】</p> <p>2次破碎設備のベルトコンベア（BC）7番のベルトとテールプーリーの上に石が挟まってベルトがスリップしたため、BCを停止して作業員A（罹災者）と作業員Bはこの石をハンマーで叩くなどして除去した。</p> <p>その後、運転再開のため作業員Bは操作室、作業員AはBC7番のトップとテールの中間付近の歩廊に位置し、無線で始動することを確認し合って、作業員Bが始動スイッチを入れた。</p> <p>作業員Aはベルトの動きを確認しながらテールプーリー側に移動していたところ、テールプーリー側に石がこぼれてきたのを見て、BCを停止せず鉄製のテコ（長さ600mm、幅35mm、厚さ10mm）を右手に持って、これを除去しようとした際に右腕を巻き込まれた。</p> <p>BC7番のテールプーリーの柵囲は、時々、スリップ等のトラブルが発生するため罹災時まで取り外した状態で放置されていた。</p> | | | | | | |

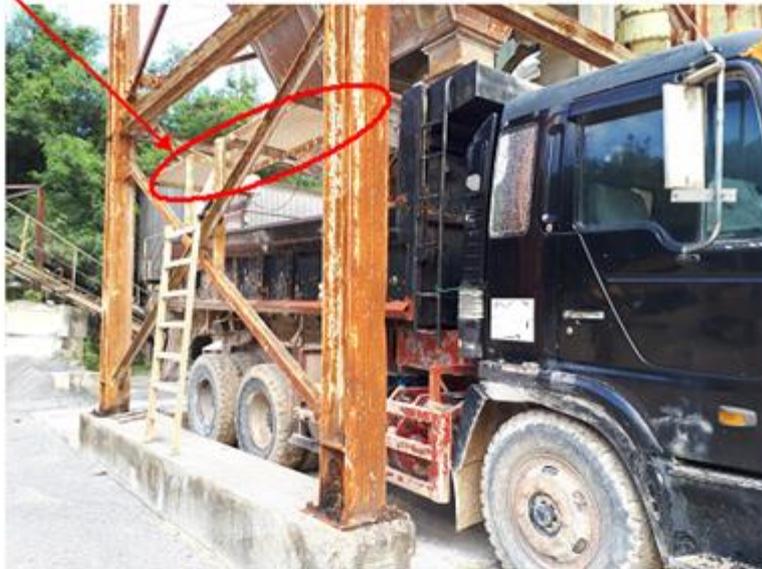
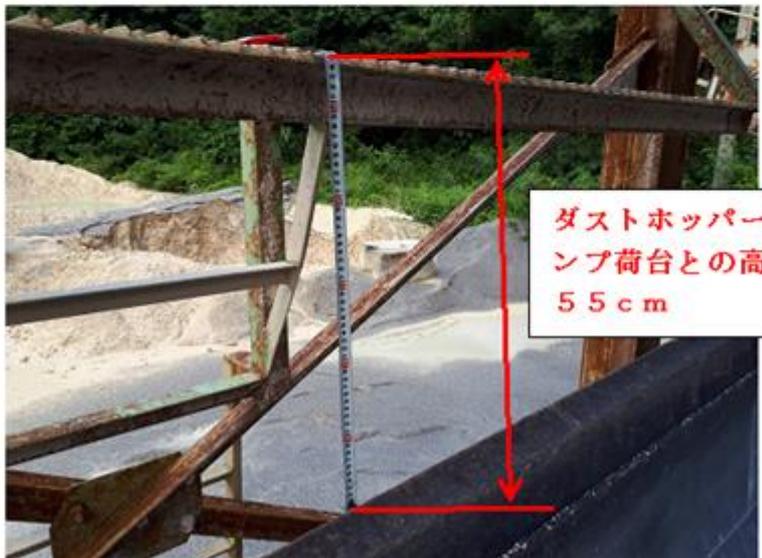
ダストホッパー通路

ダストホッパー通路とダンプ荷台との高低差は約55cm

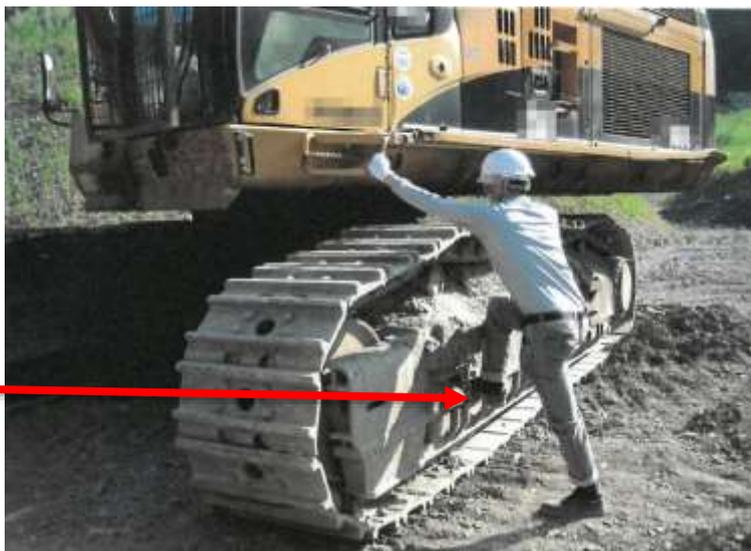
乗車時の状況 (推定)

| <p>【原因】</p> <ul style="list-style-type: none"> ○保安規程に定められた油圧ショベルの降車時の状態（降車時は上部旋回体と下部走行体を平行にする）で降車しなかった。（車体下部からのオイル漏れが確認しやすい様に、10度旋回した状態で降車した。） ○油漏れをエンジンルームの上部後方から確認するため、通常の乗車とは異なる姿勢でドアの取手を掴んだ。（車両に対面し、正規の三点支持箇所を握っていなかった。） ○乗車する際、キャビンのドアキャッチが掛かっているものと思い込み、その思い込みでドア取手を掴んだため、キャビンのドアが急に開いた。 ○キャビンのドアキャッチが掛かっていることを確認しなかった。 ○手元足元の確認を疎かにした。 ○油漏れのことに注意が向き、乗車に対する注意が緩慢になった。 | | | | | | |

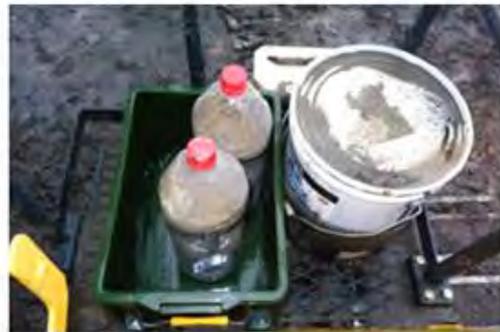
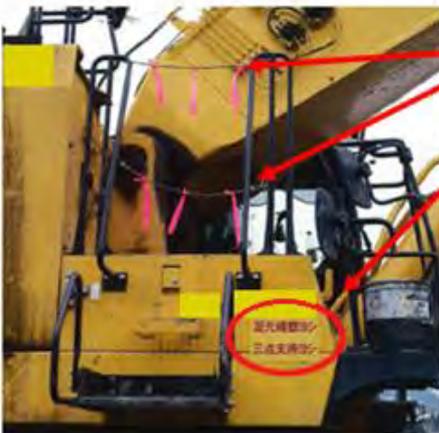
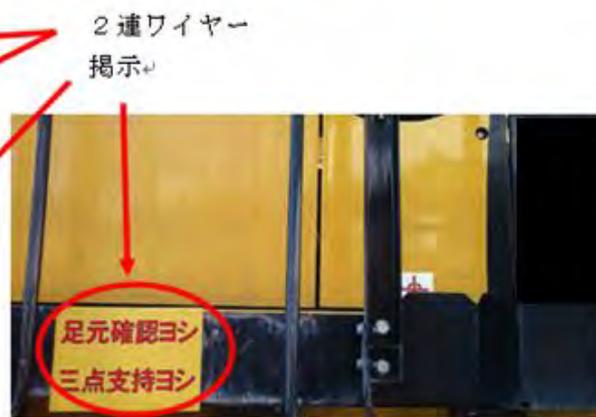
滑り止め材 (砂)

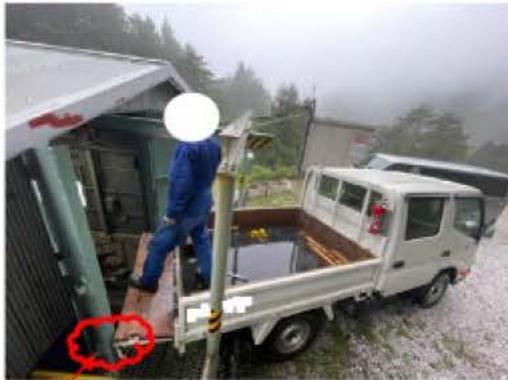
写真1 罹災前

接触箇所

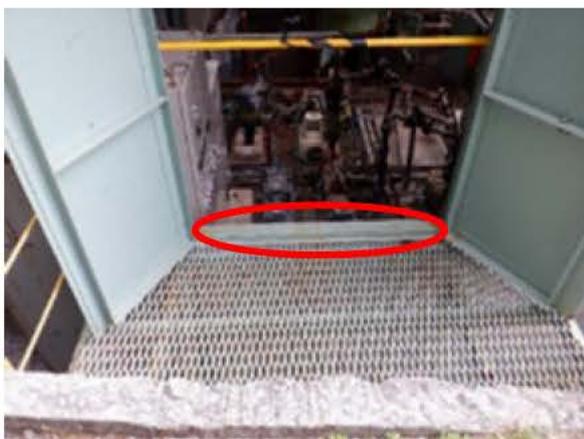
写真3 ポンプ小屋搬入口の梁

（罹災者が左胸を強打した箇所：赤丸印）
（黄色の手摺は、作業時外されていた。）

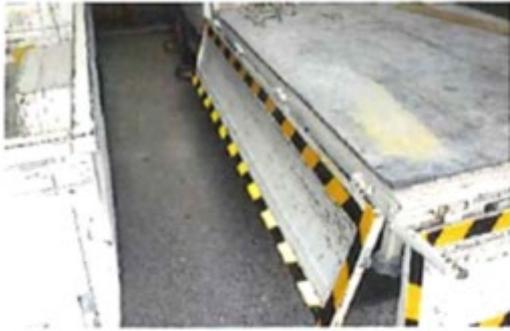
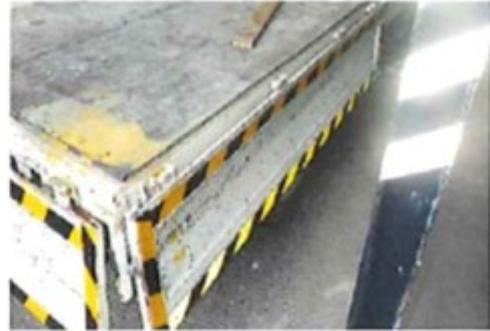
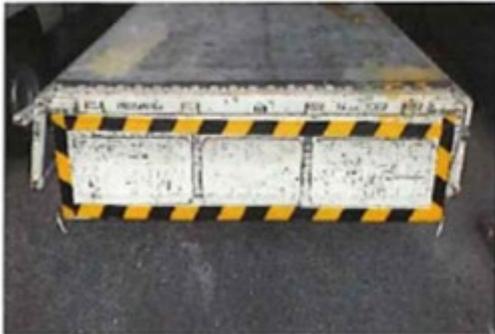
写真4 左面

写真5 右面

写真6 後面

写真4～写真6 あおりに注意を促す表示

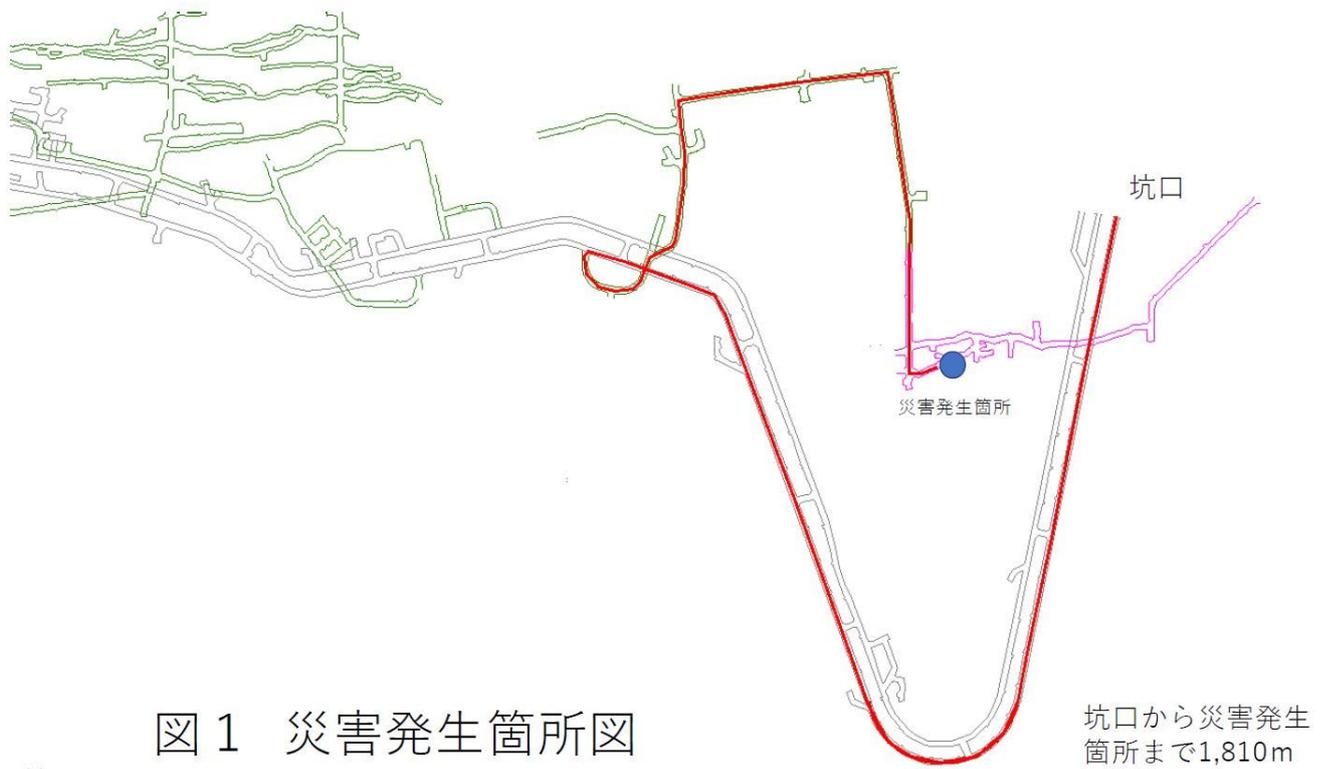
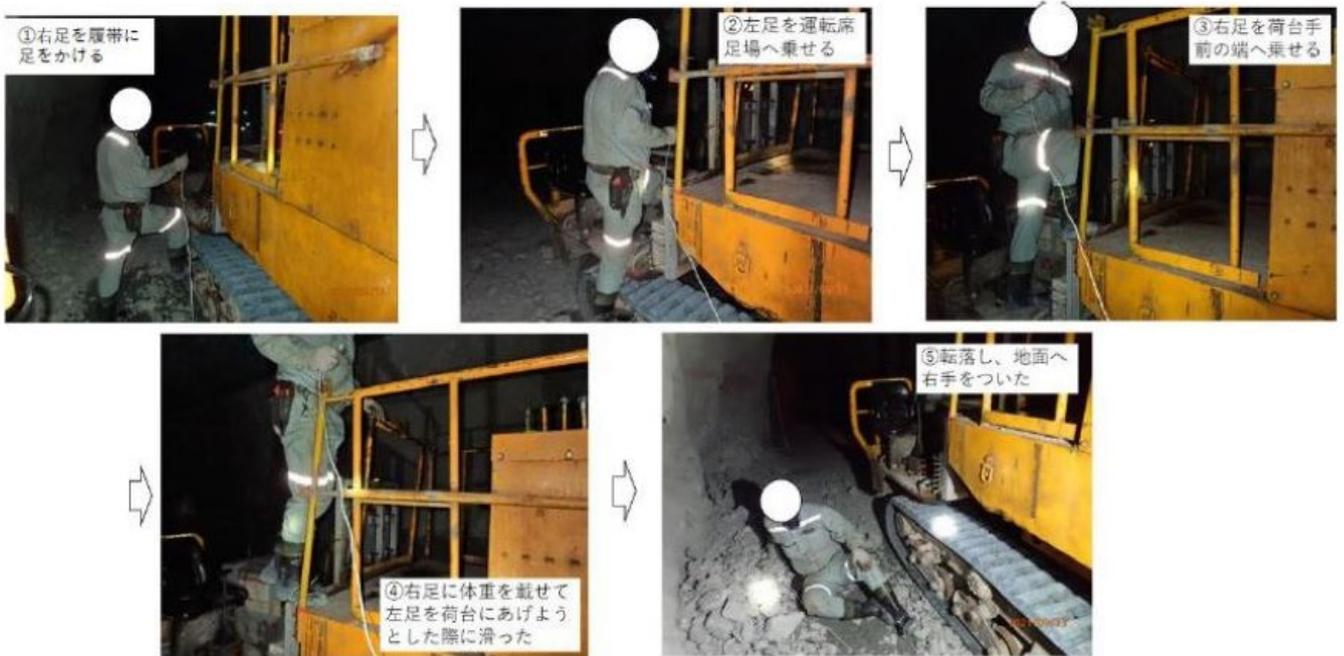
図2 災害発生時の足場台への昇降図

- ①：地面から履帯のステップまでの高さ 0.40m
- ②：地面から運転席床までの高さ 0.77m
- ③：地面から作業台（足場台）までの高さ 1.34m

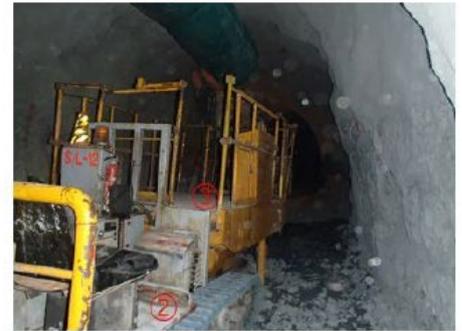
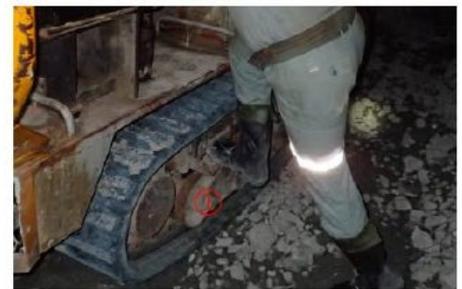
図3 足場車の状況

足場車 (S/L-12)

右足で踏んだ箇所

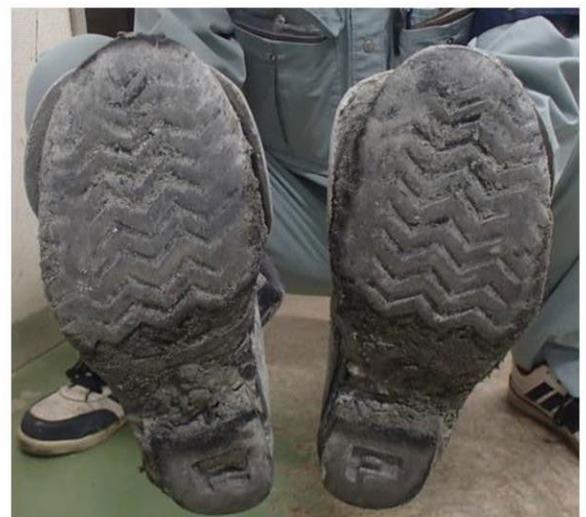
写真2 罹災者の保安靴（靴底）の状況

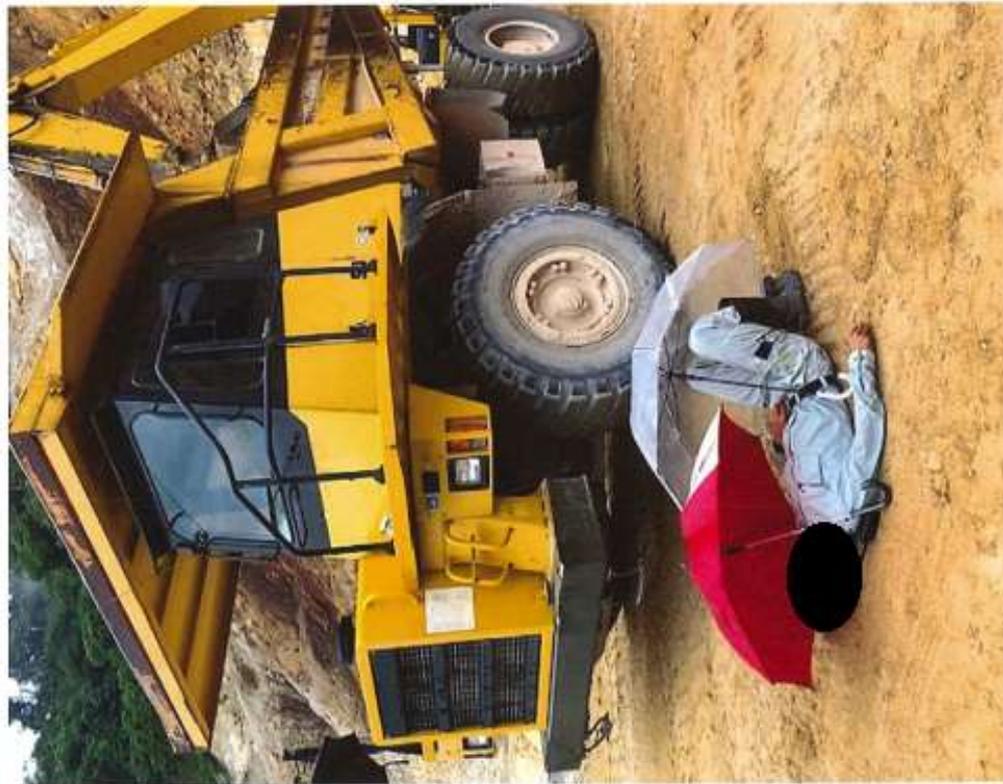
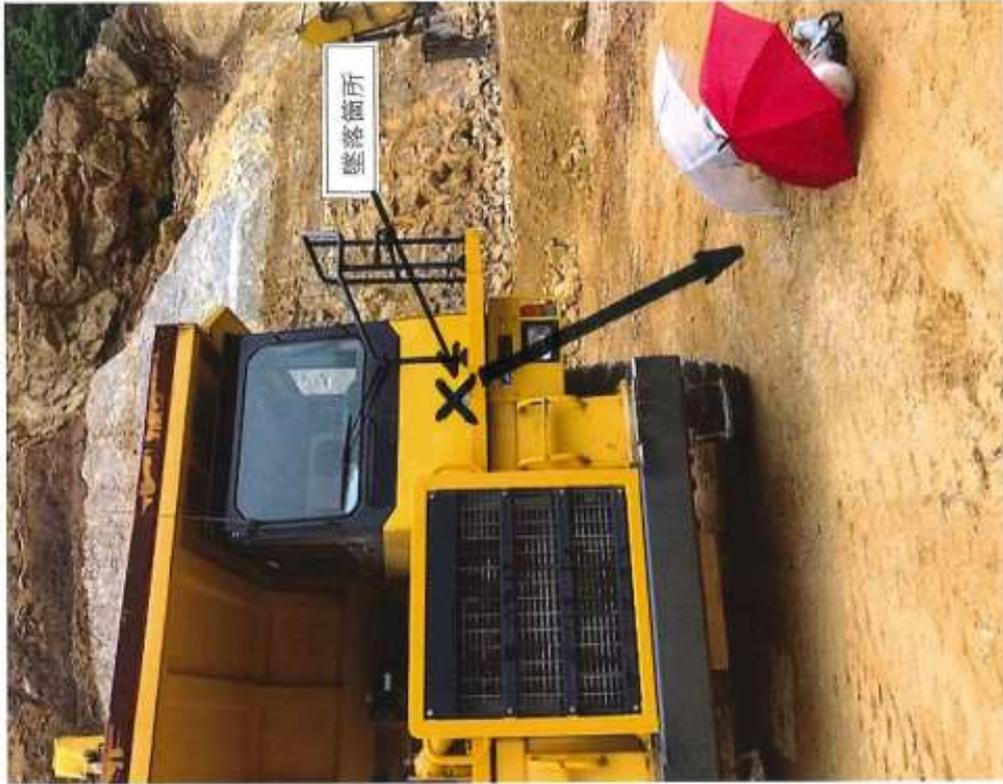
資料—3

災害の発生状況

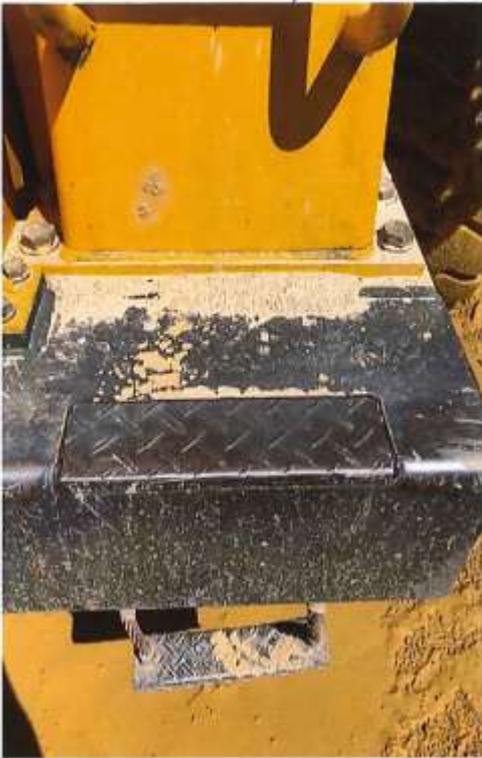
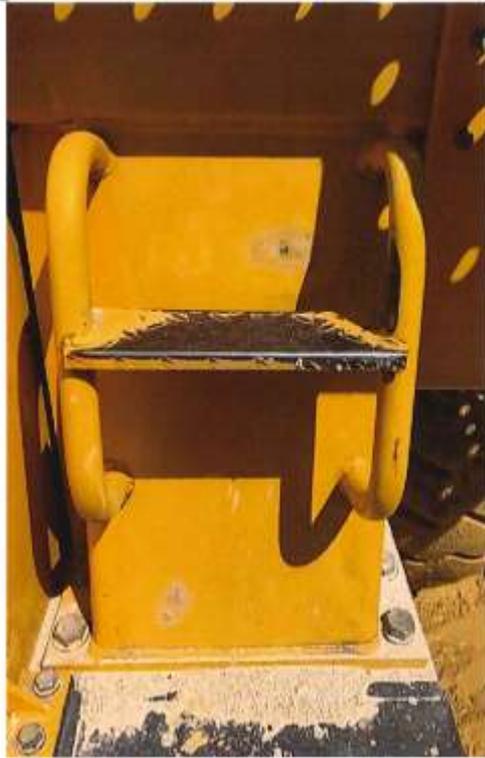
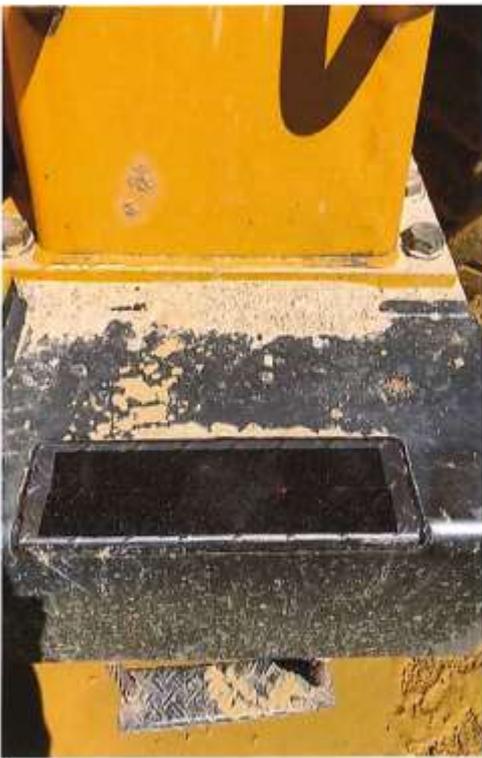
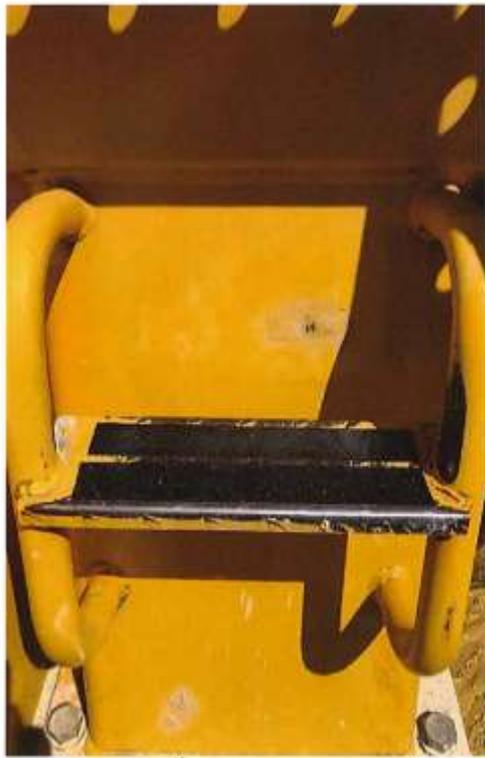
ステップの改善状況

改善前

改善後

| <p>【対策】</p> <ol style="list-style-type: none"> 原石ダンプの昇降用ステップ、ステージを点検した結果、25トンダンプの昇降用ステップに滑り止め用テープを貼り付け、スリップ防止処置を行った。 今回スリップしたステージ仕様は滑り防止用のパンチングプレートであるが、今後スリップ防止の対策をどうすべきか全操業員と議論し改善する。 25トンダンプのステージ箇所の手摺は途中で斜めになっており体重が前方に移動しやすいので、再度全操業員と議論し必要であれば手摺の構造の変更を実施する。 慣れにより安全意識が欠如し油断が原因の一つであると考え、重機の乗降時は手摺を持って3点支持で後ろ向きに降りる事を再度全員に指示した。 車両系鉱山機械、自動車等の作業手順書に、運転席までの乗降時は3点支持で乗降する事を追記し注意喚起するよう改訂した。 危険に対する感受性を低下させないため、操業現場に行った時の一声運動や操業員の相互注意を実施し、常に気を抜かない様に仕向ける。 また、ヒヤリ・ハット事例などのイラストを用いて、危険が何処にあるのか検討する事によって作業員の危険に対する感受性を高める。 | | | | | | |

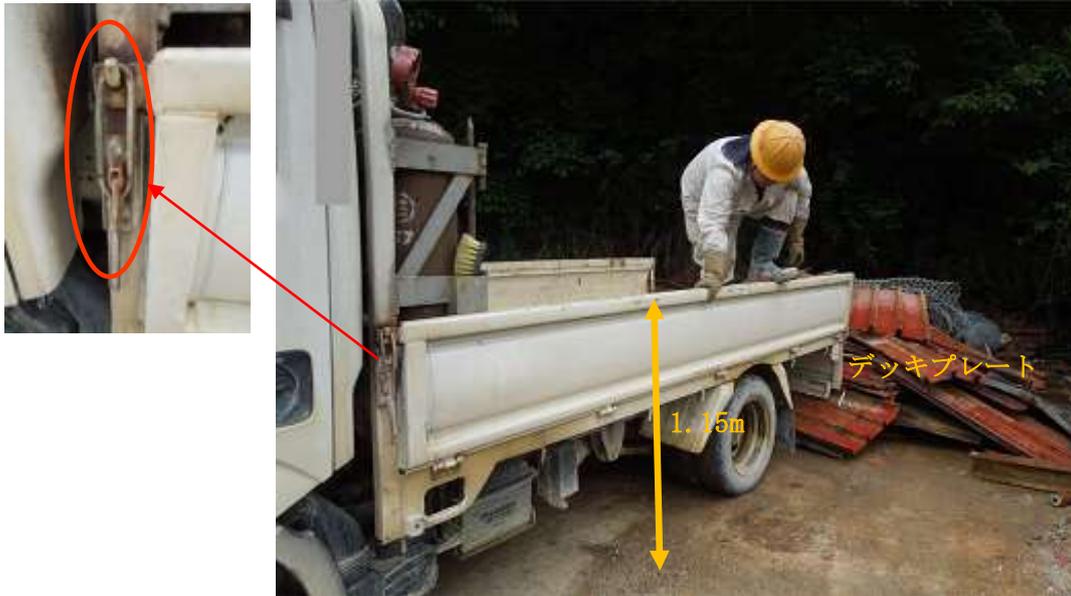
【荷台から降りようと側面ゲートの上面に左足、右手を乗せ体重を掛けた】

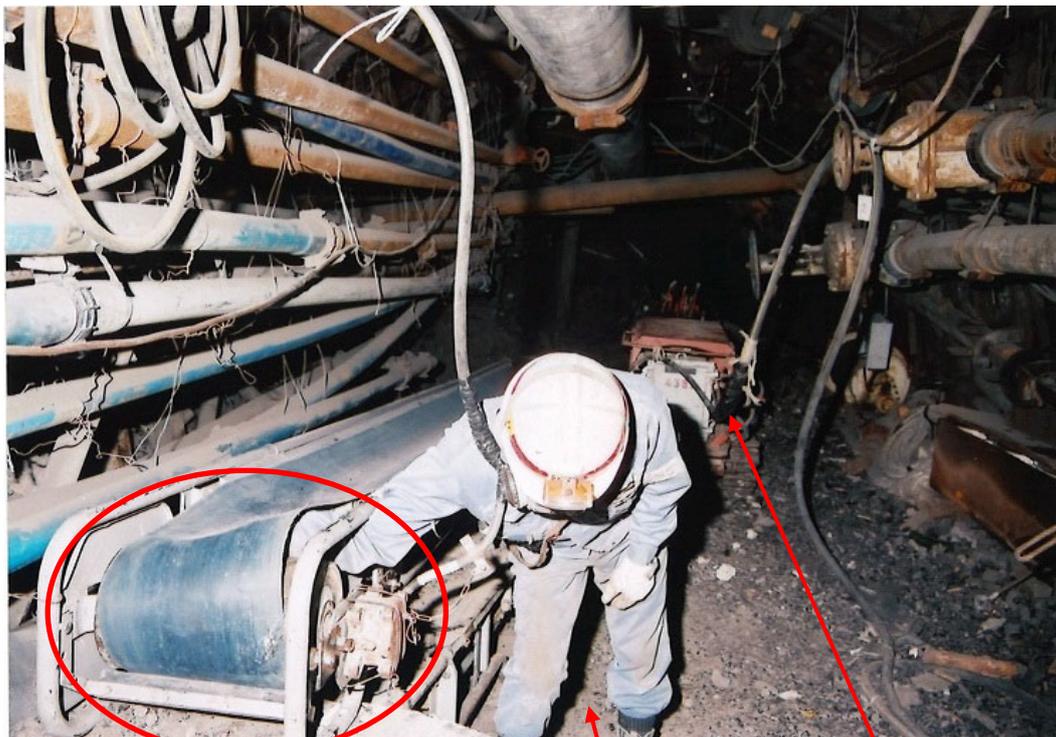
2. 罹災者の状況（再現）

ポータブルベルトコンベア（PBC）
4段目モータープリー部（災害発生箇所）

罹災者（再現）

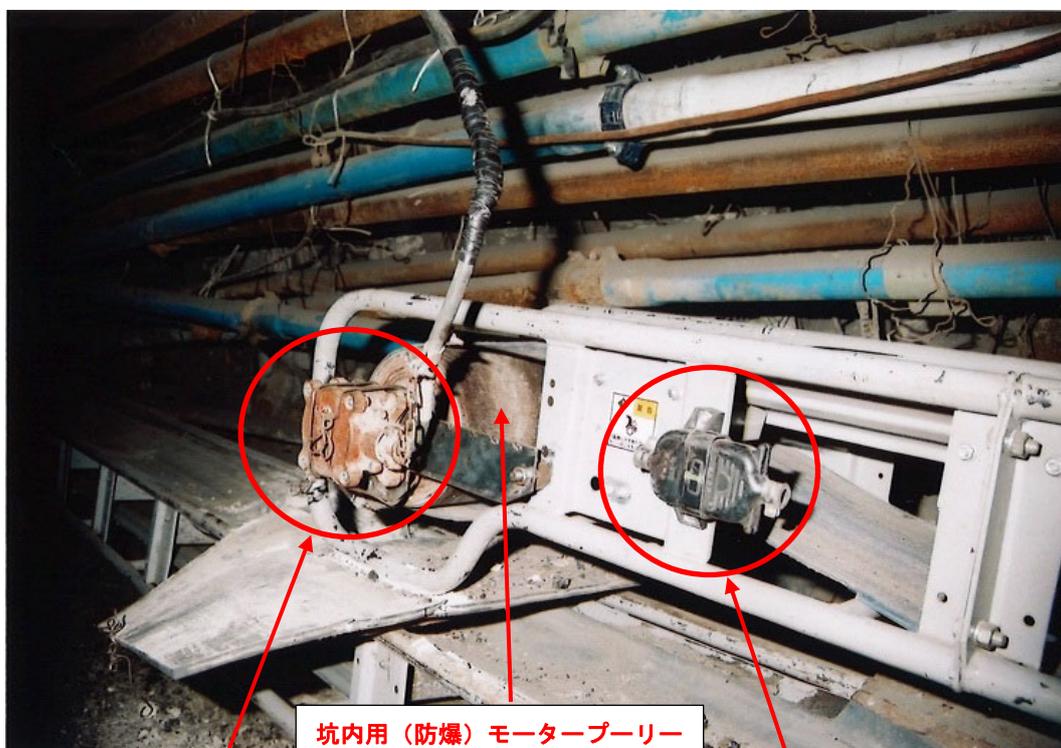
3. ポータブルベルトコンベア（PBC）4段目トップ部の状況

坑内用（防爆）モータープリー

坑内用（防爆）ベルマウス

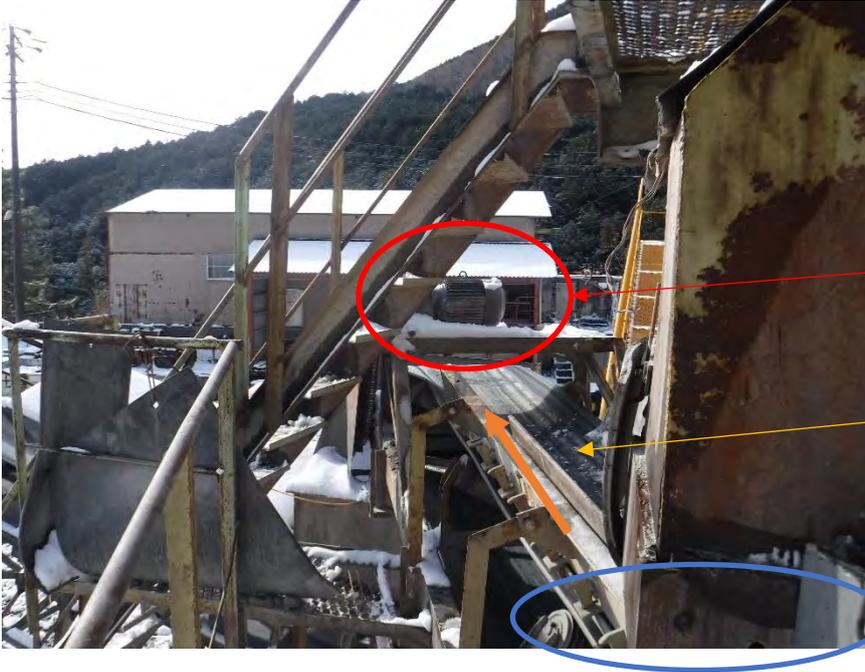
写真 1

ベルトコンベア

ベルトコンベア進行方向

テールプーリ側

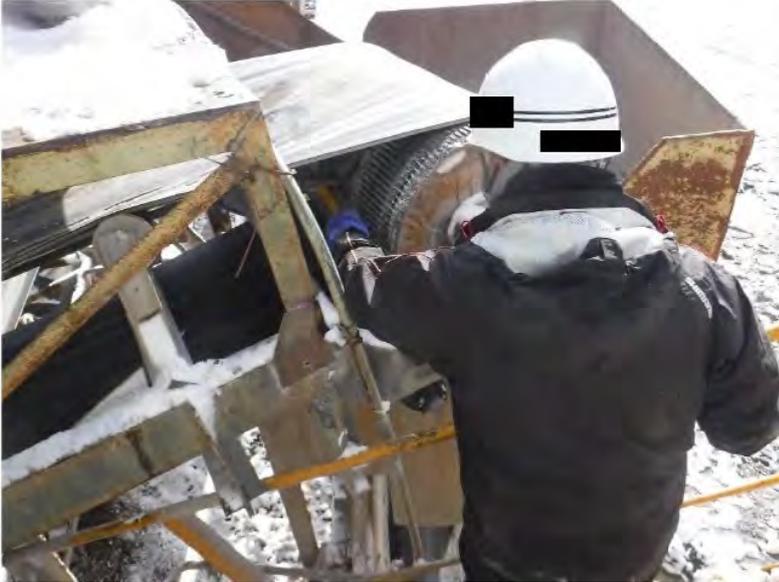
写真 3

スイッチを入れた状態で
ハンマーにてベルト内側
からプーリを叩いた
(再現)

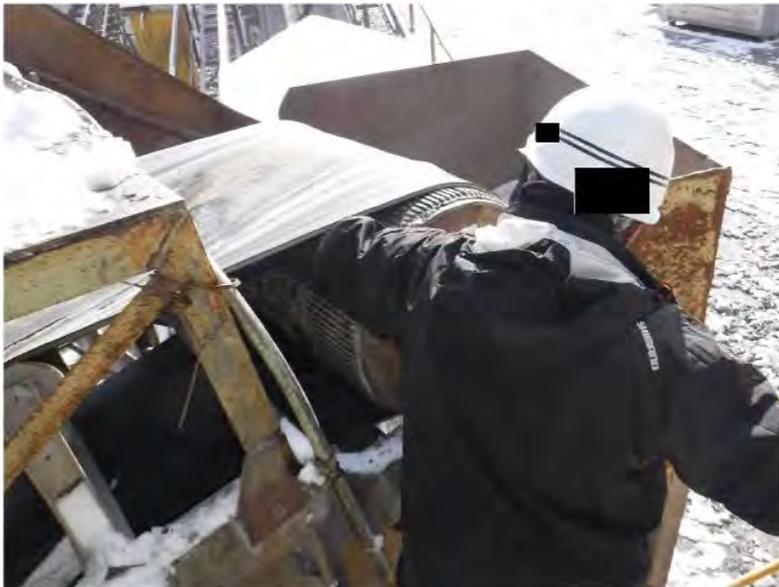
写真 4

突然ベルトが動き出し
左手が巻き込まれた
(再現)

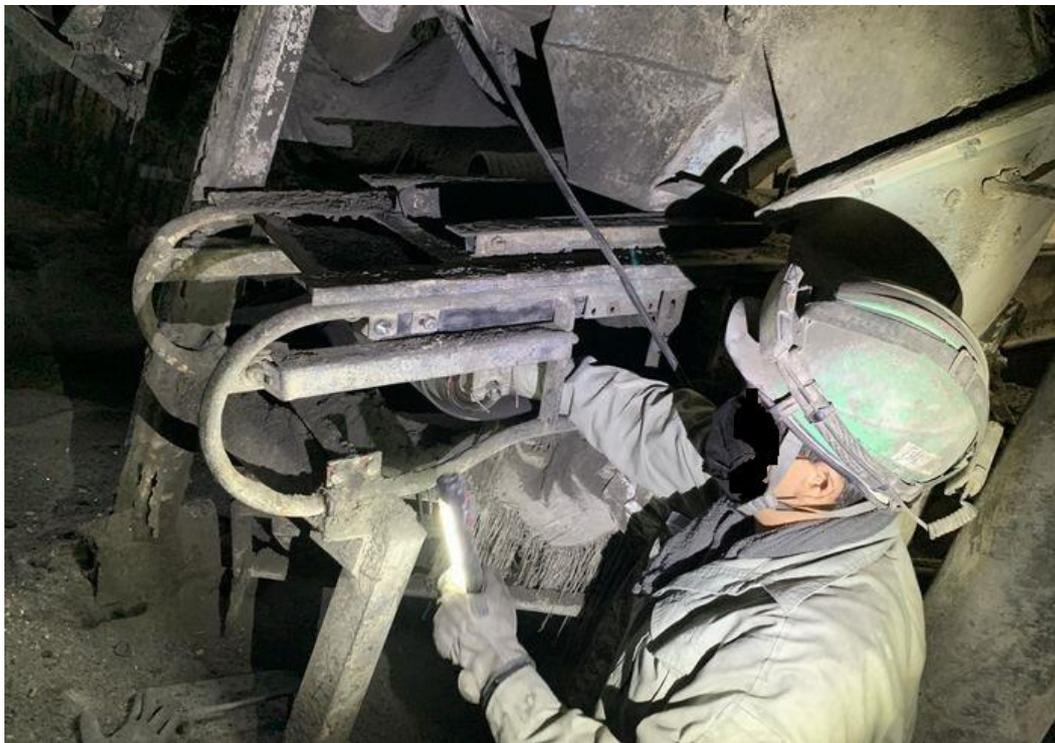
罹災状況の再現

注 実際はさらに深く巻き込まれていた。

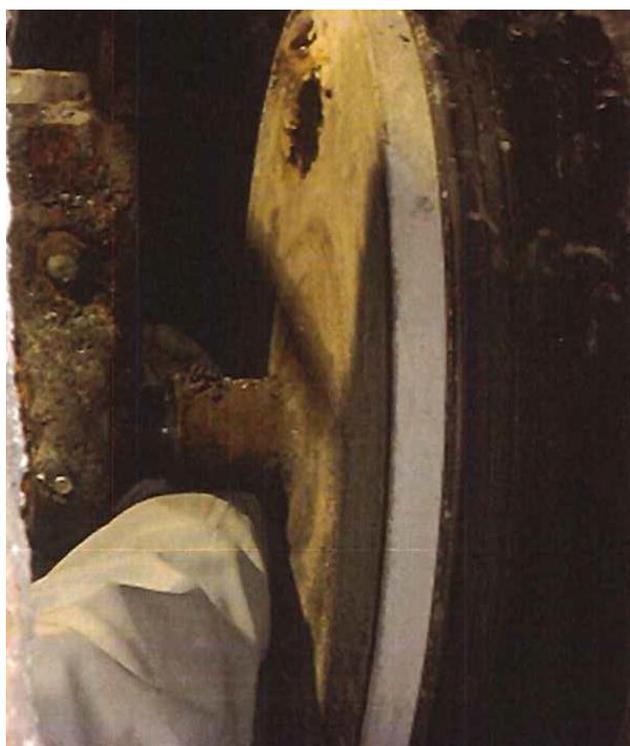
写真2、3：災害発生状況（再現）

図2の①方向から見たところ

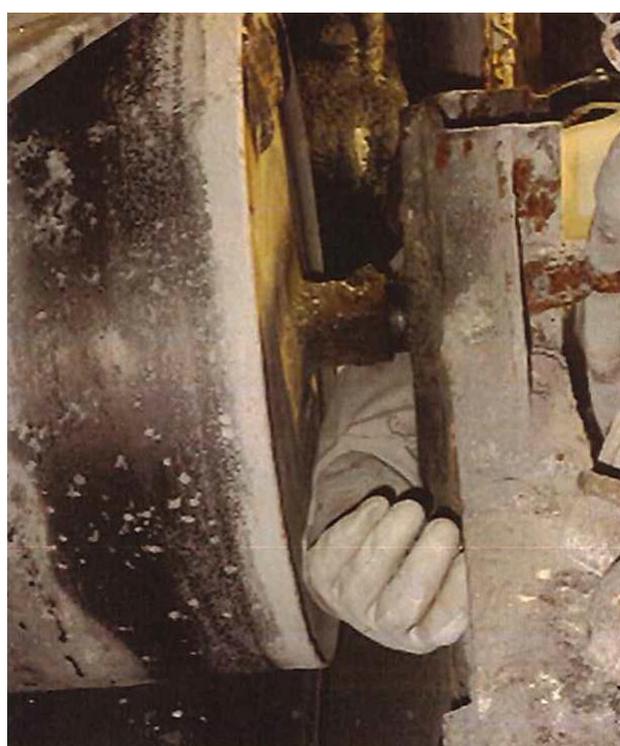
図2の②方向から見たところ

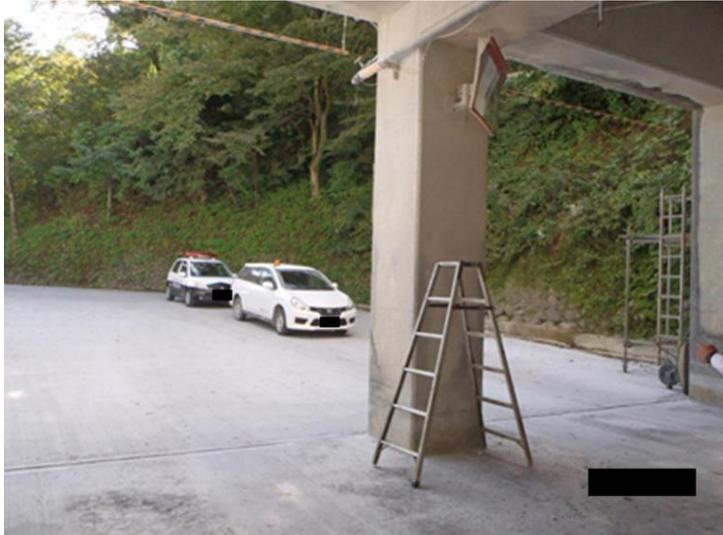
3. 出荷タンク積込場で罹災者が調整しようとしたミラーと登った脚立（再現）

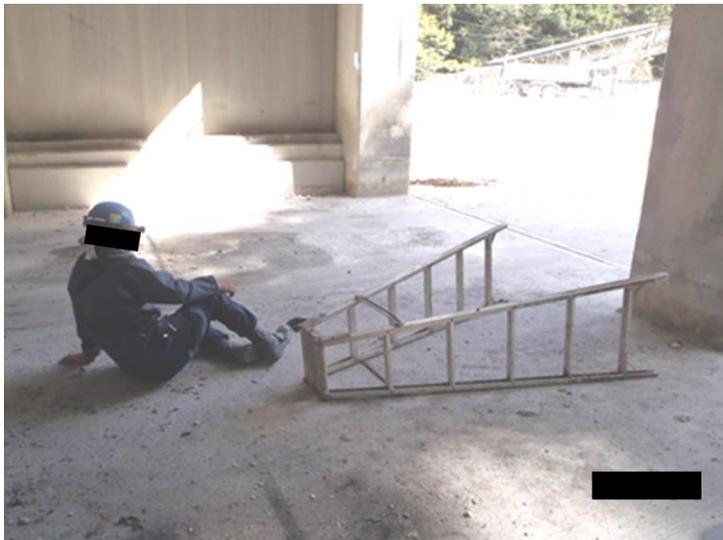
4. 罹災時の状況（再現）
