日の岬ウインドパーク風力発電所の 倒壊事故について

2019年9月27日

アドエコロジー株式会社

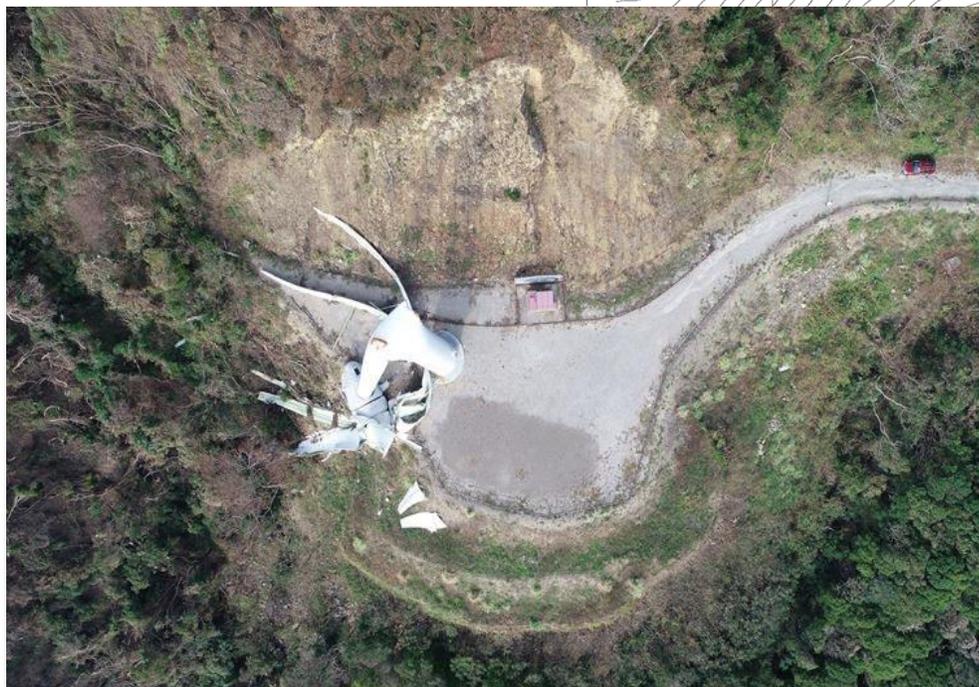
【倒壊状況】

タワー中間部（約37m付近）より北西方向へ倒壊

ブレードはナセル部に接続されたまま、地上に落下

地面のナセル向きがヨー制御停止時と異なる

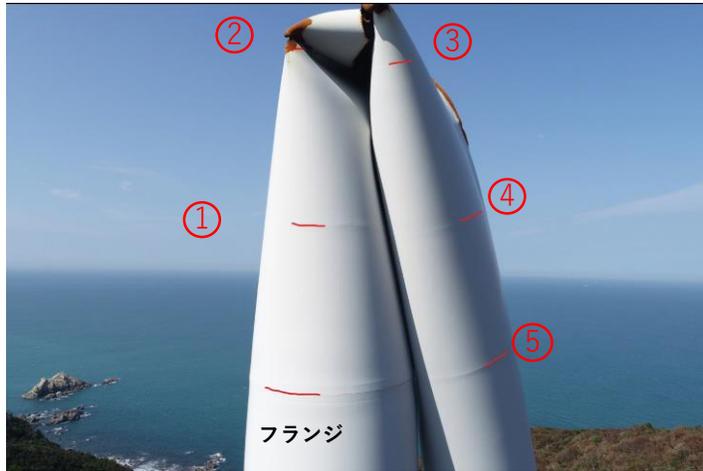
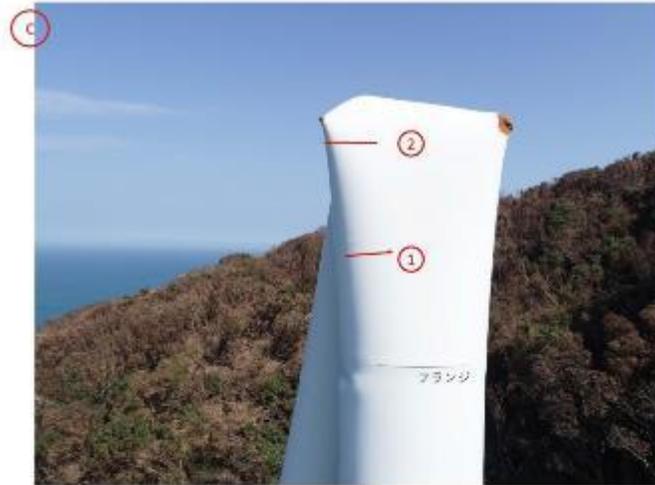
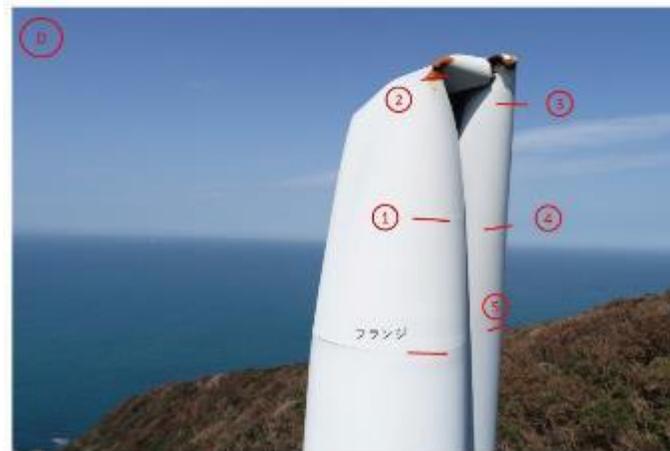
溶接線の位置

- ﾀﾞﾌﾞ-は北西側に座屈
- 溶接線2より上部で座屈 (ドローン計測結果と一致)
- ﾀﾞﾌﾞ-接続ﾌﾗﾝｼﾞは損傷していない

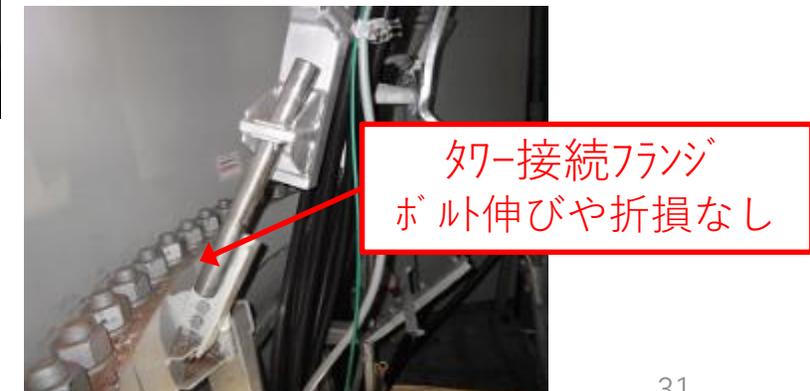
補助資料 3 - ②

- ・ナセル；現状は南西を向いている
- ・ヨーモーター；外観上異常なし
地面に落下したものは、落下衝撃で損傷あり
- ・ヨーギア；外観上異常なし
ギア面すべりなし

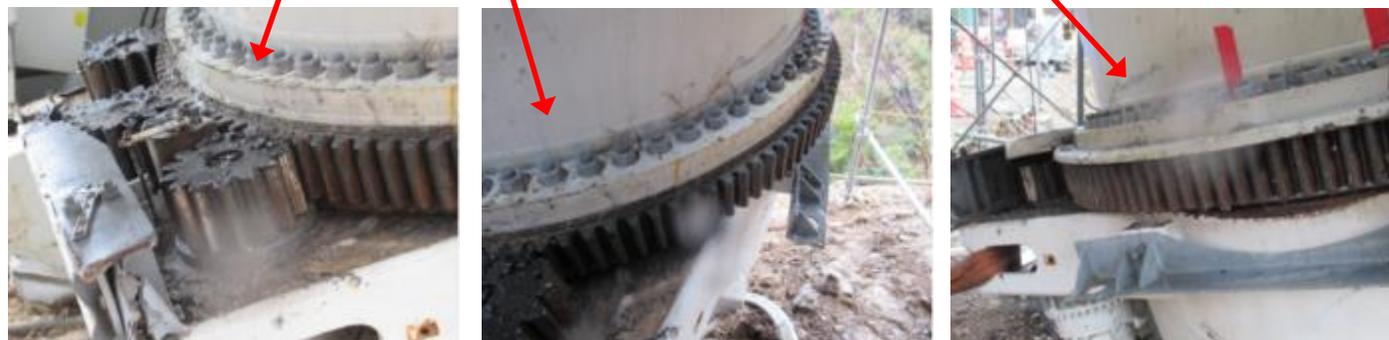
④解体中ヨーギア点検 (2/2)

- ・ヨーギア(全周)；外観上 欠け、キズ、スベリ等の異常なし

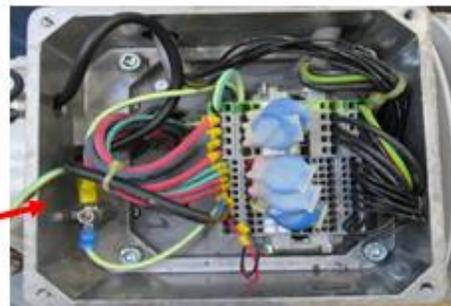
開放時：ブレーキ粉多数あり、焼けた臭いあり

電気回路：異常なし

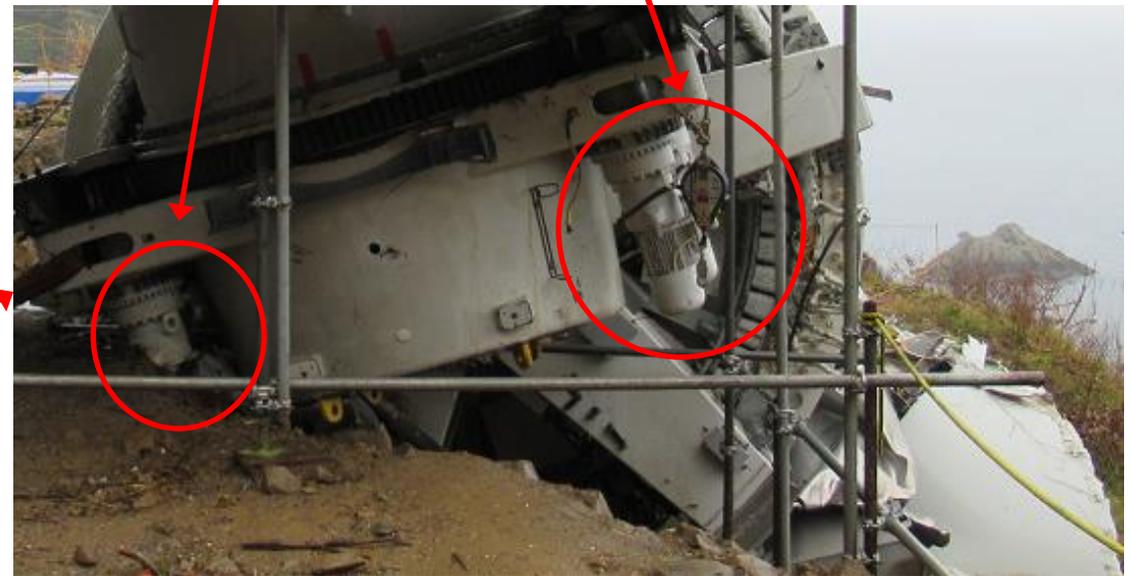
風車タワー倒壊時のヨーマータの状況

ヨーマータは風車に 6 台設置され、各 3 台（# 1 ~ # 3 および # 4 ~ # 6）がナセルの左右位置に設置される
タワー倒壊時にヨーマータ # 1 ~ # 3 が地面に衝突し損傷した
