# 的山大島風力発電所

台風9号・10号によるブレード折損事故に関する報告

2020年11月4日

株式会社の山大島風力発電所

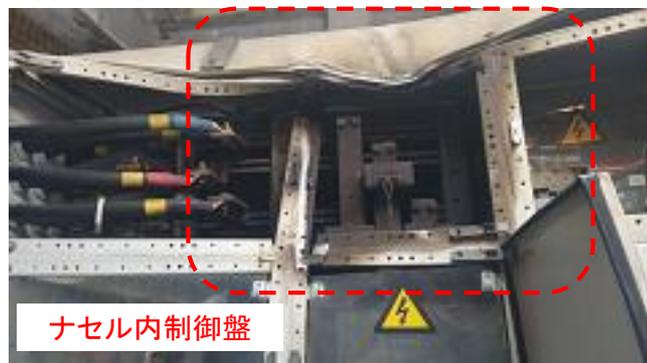
ホイストチェーン収納容器部がナセル内制御盤に衝突し  
制御盤内部の690V回路が短絡

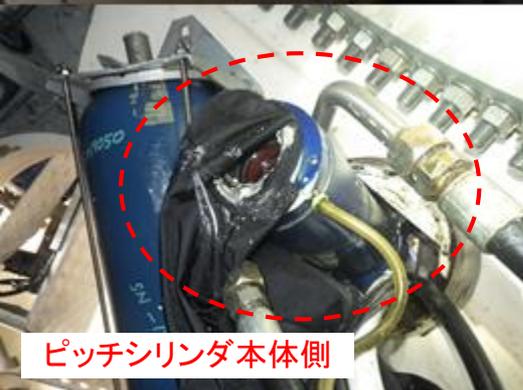
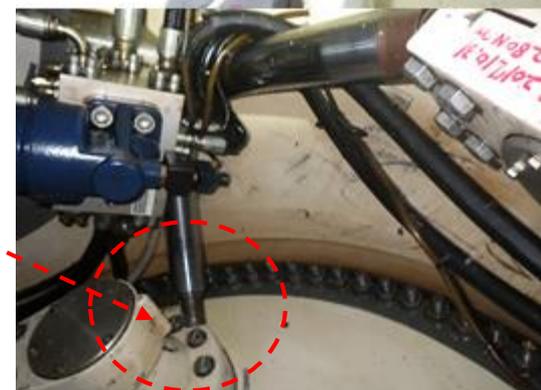
油圧によりピッチシリンダが伸縮することでブレードのピッチ角が変化するが、8号機はすべてのピッチシリンダが破損していた

ピッチシリンダシャフト抜け

ピッチシリンダ本体側

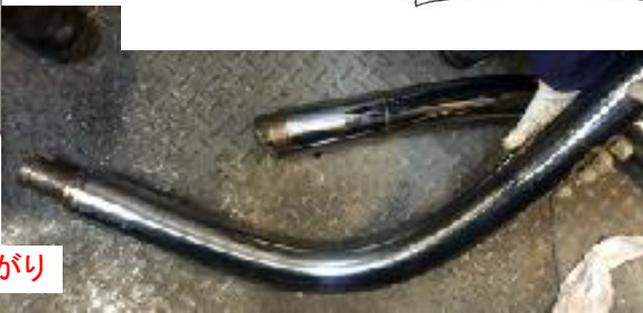
ピッチシリンダシャフト曲がり

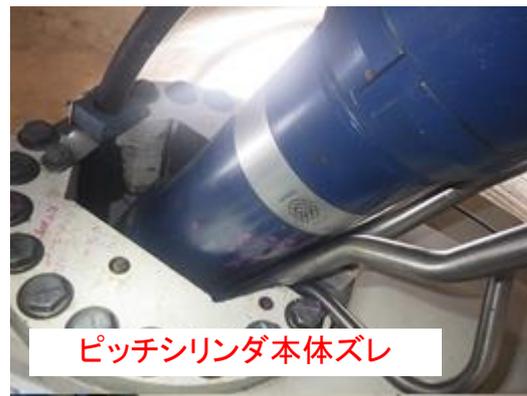
ピッチシリンダ本体ズレ

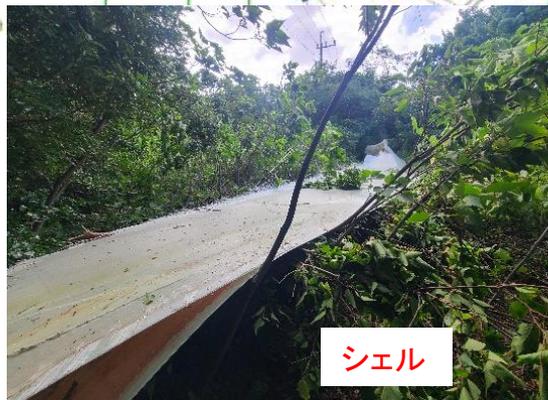
8号機のブレード飛散物は、風車の北から北北西方向約30° 前後の範囲で確認された

多くは風車から200m程度の範囲で確認されたが、風車から約330m地点でもシェル部分飛散を確認

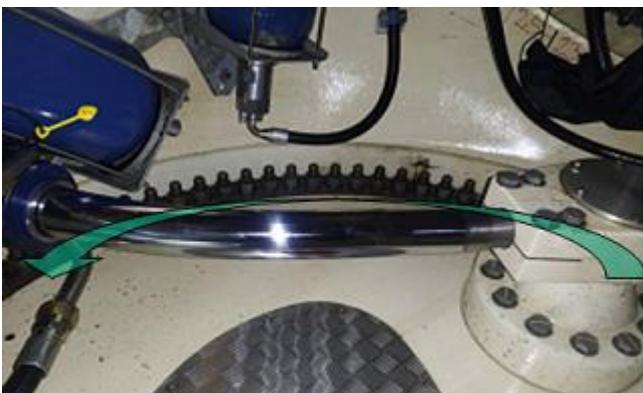
Cブレードピッチシリンダ シャフト湾曲

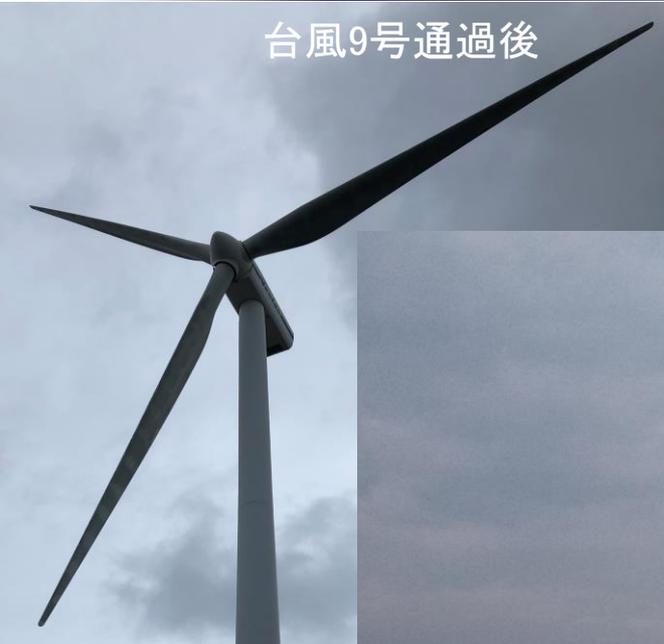
台風9号通過後

台風9号通過後の巡視時の目視点検では  
ブレードに外観上の異常は見受けられず  
(双眼鏡、デジカメの併用による目視点検実施)

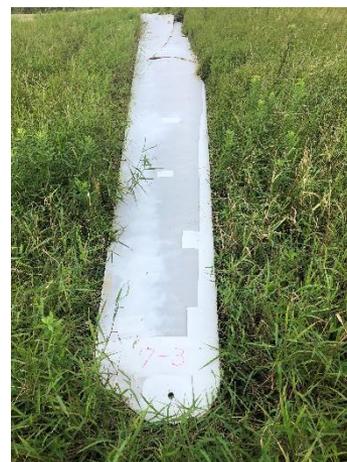
台風10号通過後、Cブレード先端部はナセル方向の前方となる風車から北方向で発見された

風速と風向データより、ナセル後方である南方向からの強風を受け破損したと思われる

回収された先端部
